# CATÁLOGO DE BIENES Y ESPACIOS PROTEGIDOS DE LOS MOLINOS

## Tomo 5 (de 16 y un Anexo)

### Fichas de Construcciones Militares de la Guerra Civil

**Marzo de 2014**

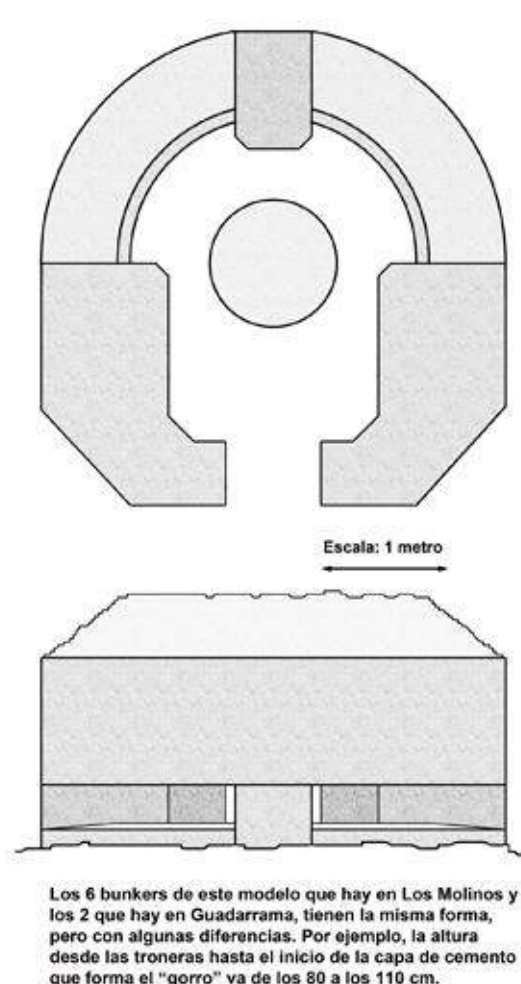
### **Bunkers del Ejército Popular de la República, en Los Molinos (Madrid). Construidos entre 1938 y 1939. Plan 2 - A 1.**

Hemos levantado un croquis del modelo de estas casamatas:

Dibujo y toma de medidas Adolfo Rodríguez Gil

Se trata de casamatas, bunkers o nidos, para una ametralladora con sus dos servidores, dotadas de dos troneras al frente, que cubren prácticamente 180°, con entrada por la parte posterior a través de una pequeña puerta y que tienen en su interior un bloque cilíndrico de

cemento, que en el centro de su parte superior tenía un eje sobre el que se asentaba y giraba la ametralladora.

Estas casamatas están hechas de hormigón armado, con cemento de muy buena calidad. El ancho de sus muros está entre los 100 y los 50 cm, según la zona. En su parte superior tiene además un “gorro” o copete de cemento rugoso mezclado con piedras, cuyo fin debía ser el camuflaje, además de servir de protección suplementaria a los impactos artilleros (en la casamata de Los Veneros, se distingue en ese copete huellas de pisadas que debieron ser hechas de manera intencional para contribuir a darle un aspecto irregular). Estas casamatas suelen tener su entrada a través de una trinchera que en algunos casos tuvo que excavar en roca.

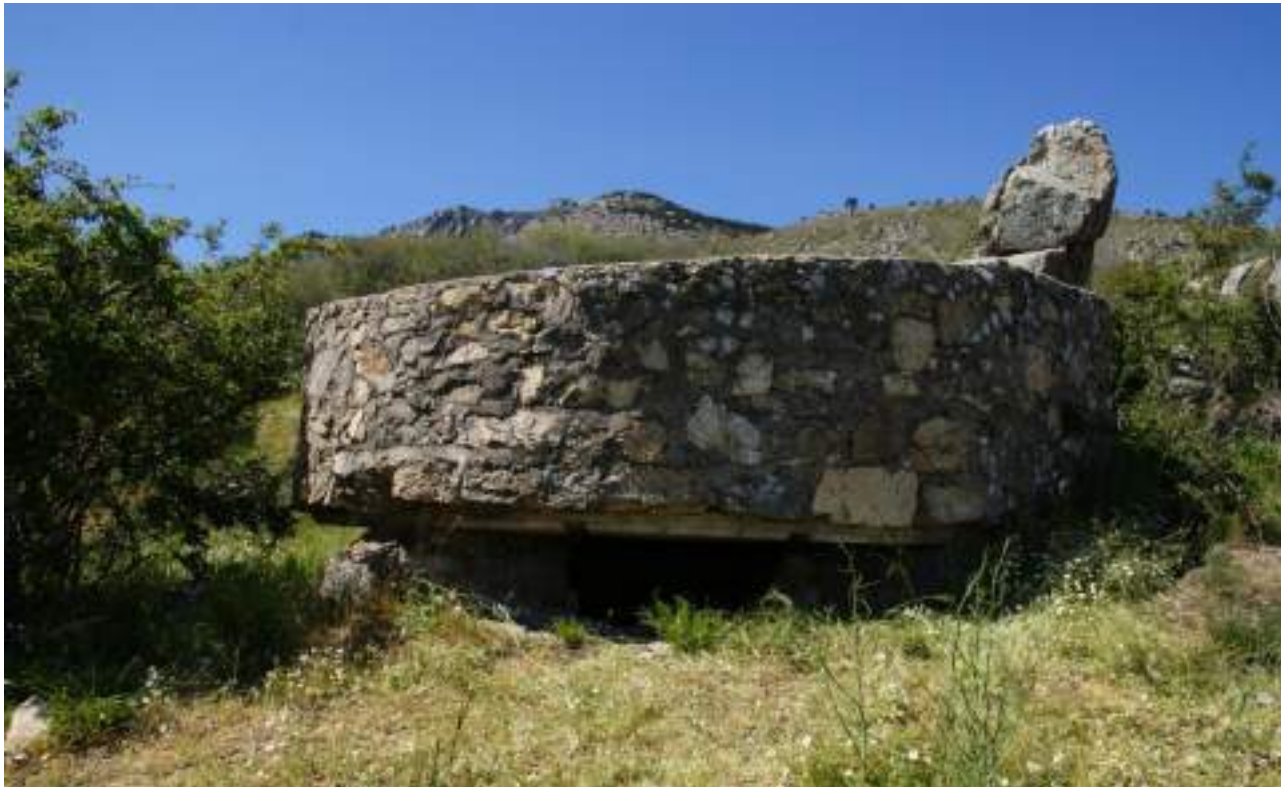
Otra particularidad, que también las diferencia de las anteriores casamatas, es que su cubierta interior estaba hecha con troncos, “rollizos”, sobre los que se habría vertido el cemento y el hormigón, haciendo a la vez de encofrado y de protección suplementaria, como se puede observar por el dibujo que han dejado en el cemento y por los restos de troncos que quedan todavía hoy en la casamata de Las Encinillas. Las otras casamatas, las situadas debajo de la línea férrea, no tenían esa cubierta interior de madera, pero contaban con una armada con una rejilla de hierro, de la que quedan las marcas, pues fueron arrancadas y, seguramente, reutilizadas una vez finalizada la Guerra.

Casamata en Las Encinillas

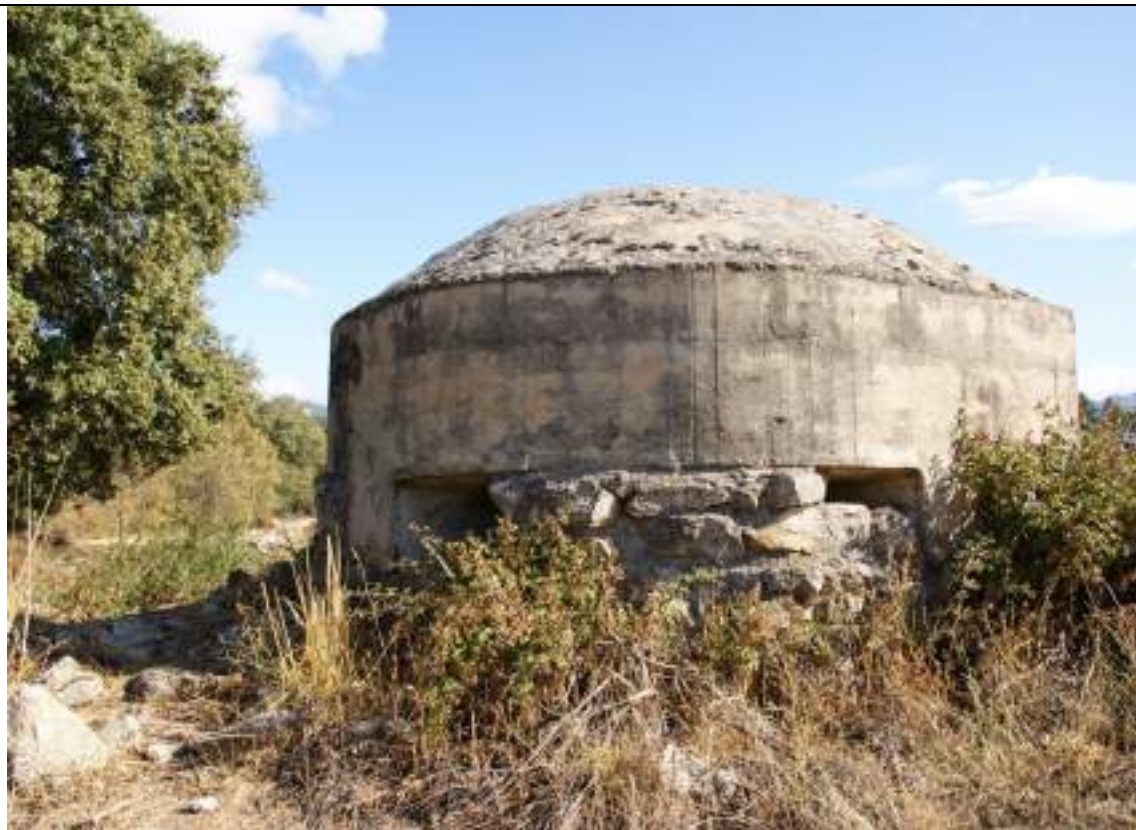
| <p>Casamata (bunker para ametralladora). Zona de Los Huertos. Junto a zona urbana. Entrada por la M-622, Calle Virgen del Espino, antiguo camino al Puerto de Guadarrama.</p> <p>Dos troneras al frente que cubren 180°. Interior con una plataforma circular de cemento, para apoyar la ametralladora. Hormigón armado de muy buena calidad. Ancho de los muros entre 100 y 50 cm. Parte superior de cemento rugoso con piedras, como camuflaje. Entrada a través de una trinchera poco marcada. Sus troneras fueron tapadas posteriormente con piedras y se puso una puerta metálica en su entrada, al parecer para que no se metieran las parejas (se conserva el marco). En Los Molinos están localizadas 6 casamatas de este tipo y otras 2 en Guadarrama (junto a la M-622). Hay, además, otras 4 y restos de una 5ª, por encima de la vía del ferrocarril, algo más grandes, forradas de piedra y de menor calidad en su construcción y conservación. Forma parte de una segunda línea de frente construida a finales de 1938 y principios de 1939, dentro del PLAN 2-A (Ricardo Castellano, “Los restos de la defensa. Fortificaciones de la guerra civil en el frente de Madrid. Ejército republicano”. Ed. Almena).</p> <p>El uso previsto de este tipo de casamatas o bunkers, era para una ametralladora y sus dos servidores.</p> | | | | | | |

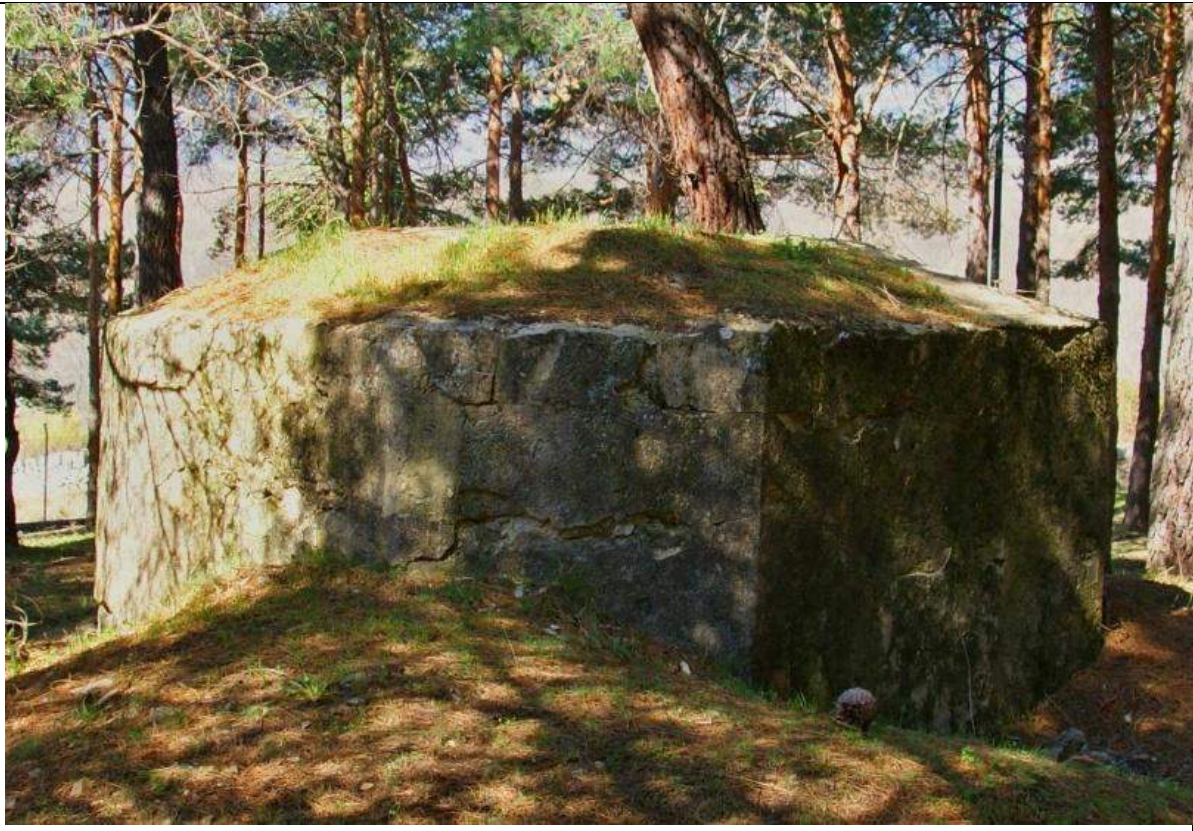
| <p>Casamata (bunker o nido de ametralladora). Tiene cegadas sus troneras y de la puerta de acceso apenas sobresale la parte superior. Su estado de conservación en muy bueno, aunque ha desaparecido la plataforma interior cilíndrica, destinada al apoyo de la ametralladora.</p> <p>Está dentro del Sanatorio de Marina, en el pinarcillo de repoblación.</p> <p>Puede verse desde la vereda que va hacia el Cerrillo de la Guerra (Paseo de los Transeúntes).</p> <p>Forma parte de una segunda línea de frente construida a finales de 1938 y principios de 1939.</p> <p>El uso previsto de este tipo de casamatas o bunkers, era para una ametralladora y sus dos servidores.</p> | | | | | | | |
| <div></div> <div>Vista de la parte lateral de la casamata.</div> | | | | | | | |

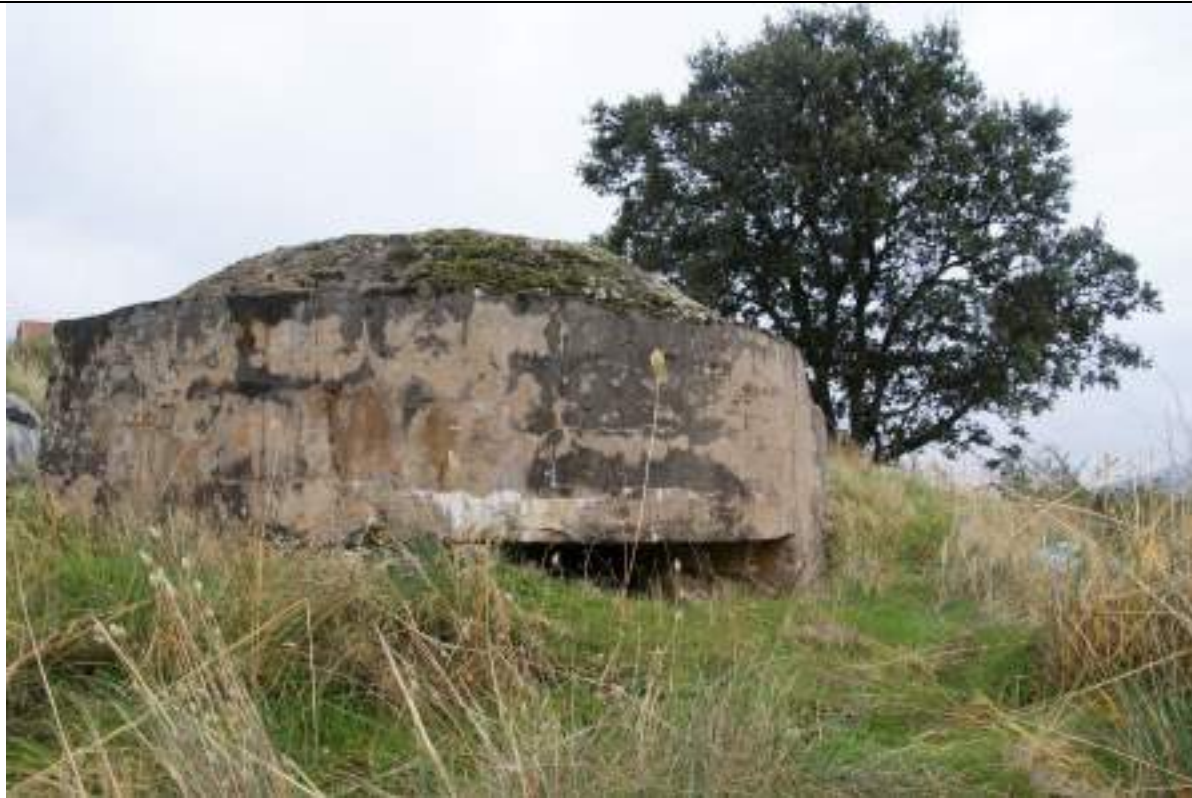
| CATÁLOGO DE BIENES Y ESPACIOS PROTEGIDOS DE LOS MOLINOS | | | | Número de ficha | G | 3 |
|---|---|---|---|---|---|---|
| <p>Junto al arroyo de Majaltobar, en el Cerrillo de la Guerra (llamado así, no por la Guerra Civil, sino por un combate que allí se produjo en la Guerra de Sucesión).</p> <p>En zona pública.</p> <p>Enterrado en parte por escombros. En techo tiene una zona socavada, que pudiera haberlo sido por impacto de un proyectil.</p> <p>Forma parte de una segunda línea de frente construida a finales de 1938 y principios de 1939.</p> <p>El uso previsto de este tipo de casamatas o bunkers, era para una ametralladora y sus dos servidores.</p> | | | | | | |

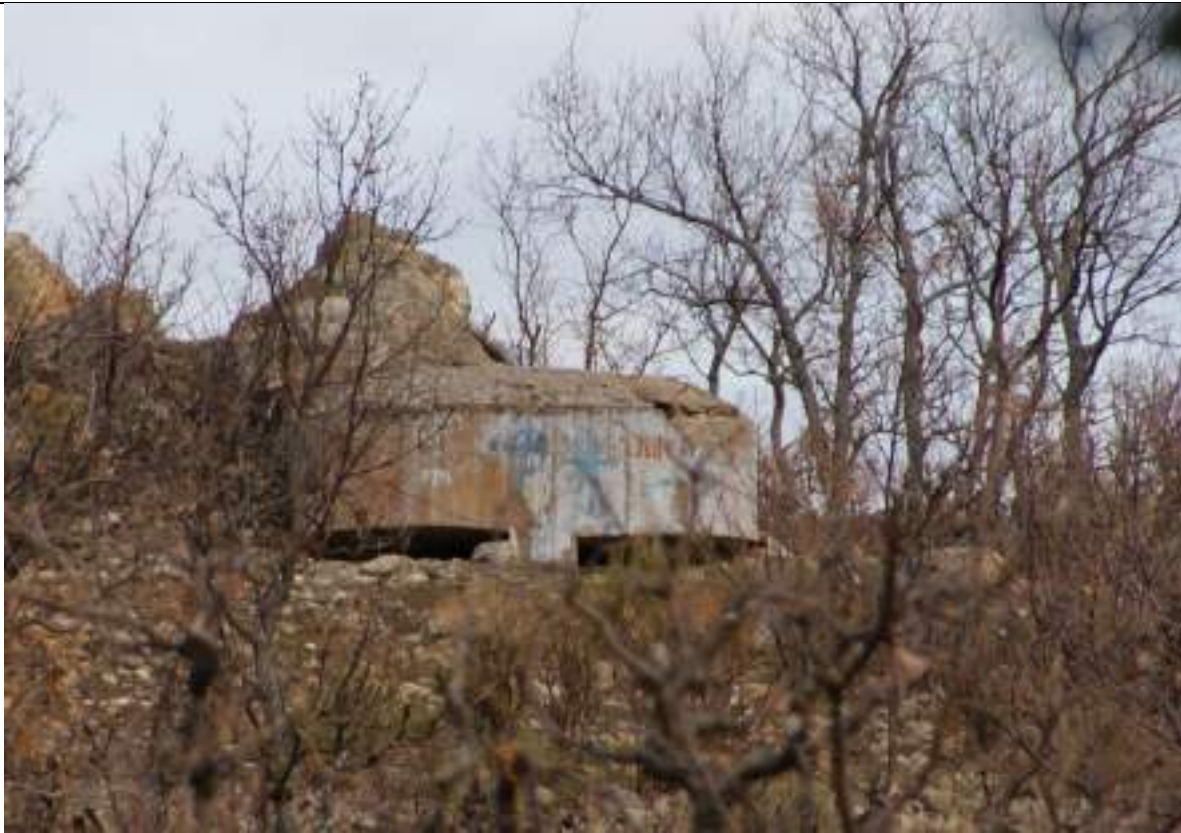
| CATÁLOGO DE BIENES Y ESPACIOS PROTEGIDOS DE LOS MOLINOS | | | | Número de ficha | G | 4 |
|---|---|---|---|---|---|---|
| <p>En la zona de Matamaillo, dentro de una finca privada.</p> <p>Se ve desde el camino que sube hacia la urbanización de El Balcón de la Peñota y desde el camino de abajo.</p> <p>Se accede a la misma a través de una trinchera excavada, en parte, en la roca. En torno a la casamata se observan perfectamente un complejo trazado de trincheras.</p> <p>Tiene también una zona, en su parte superior, socavada por lo que podría haber sido el impacto de un proyectil.</p> <p>Forma parte de una segunda línea de frente construida a finales de 1938 y principios de 1939.</p> <p>El uso previsto de este tipo de casamatas o bunkers, era para una ametralladora y sus dos servidores.</p> | | | | | | |

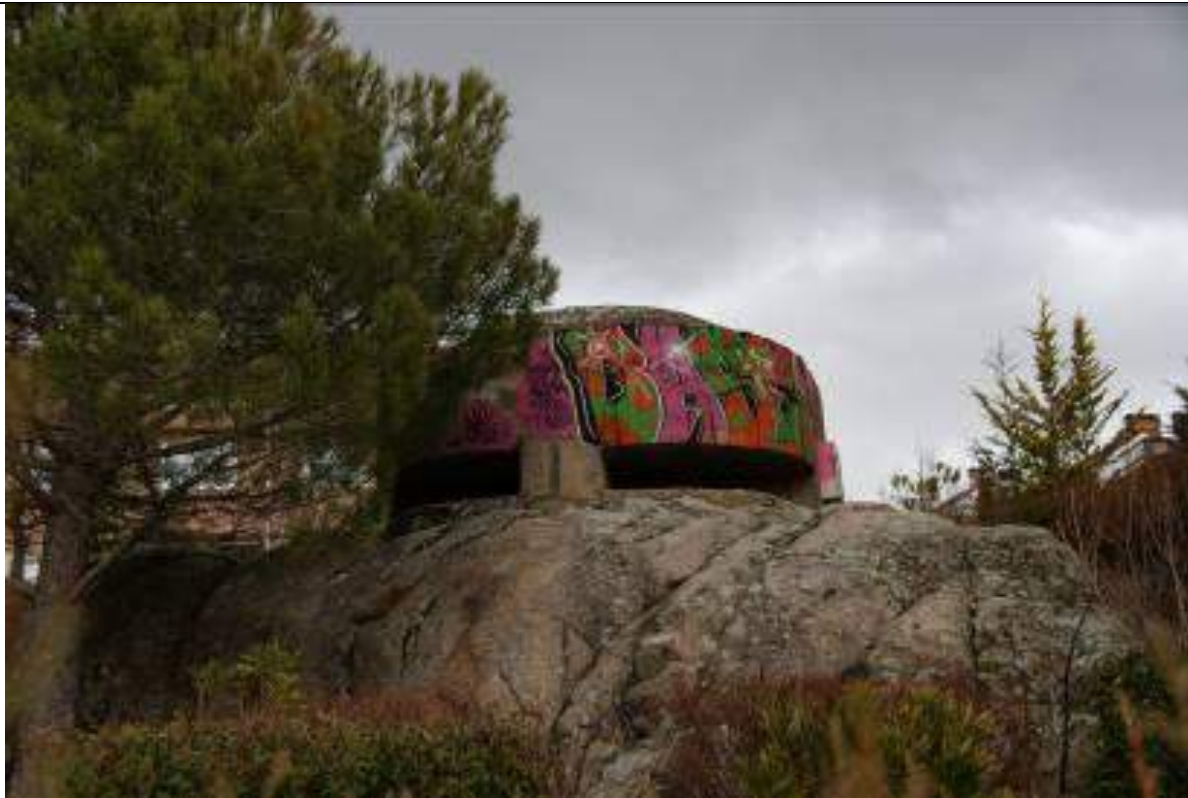
| Esta casamata está situada dentro de la urbanización El Balcón de la Peñota, encima de una de las plazas interiores, en un jardín.<br>Se puede visitar y entrar en ella por la zona ajardinada.<br>Forma parte de una segunda línea de frente construida a finales de 1938 y principios de 1939.<br>El uso previsto de este tipo de casamatas o bunkers era para una ametralladora y sus dos servidores. | | | |

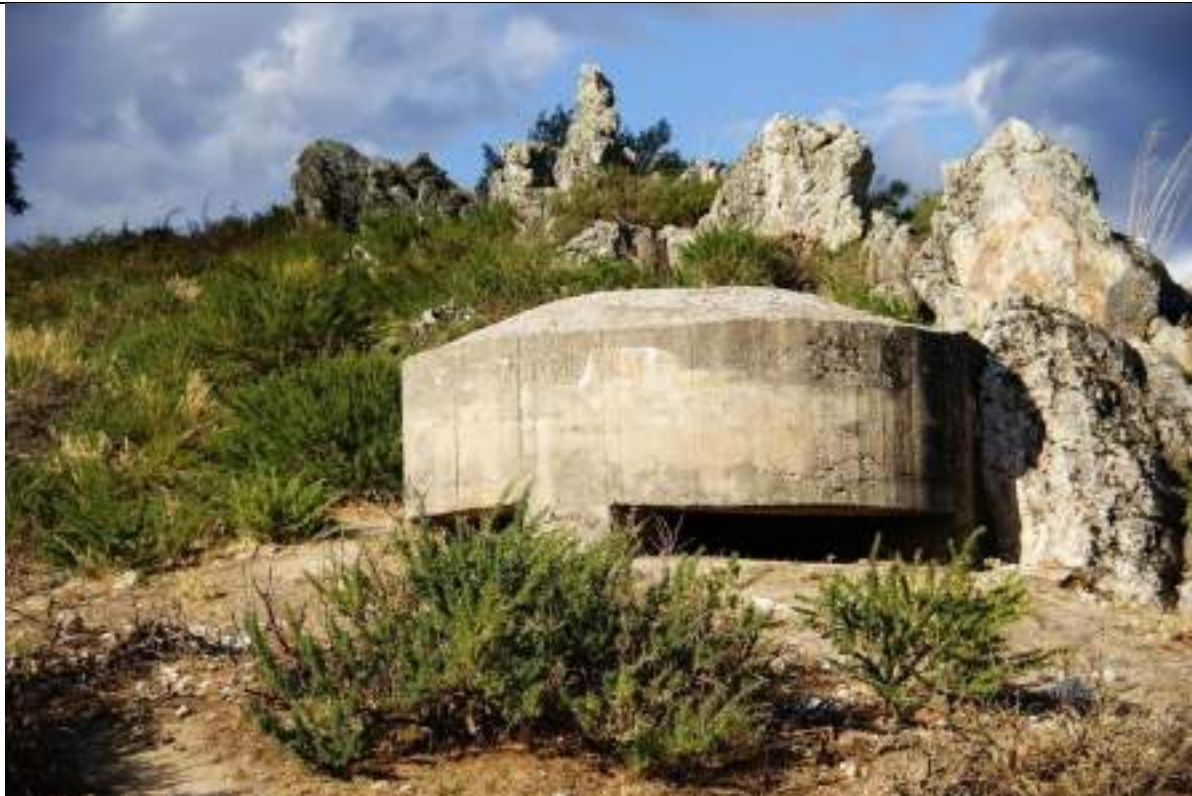
| <p>Casamata (bunker para ametralladora). Los Veneros. Antes de la vía del tren.</p> <p>Está en zona pública, junto al camino del Mostajo.</p> <p>Tiene grabado en su frente “AÑO 1939”, con la ñ al revés, como se solía hacer y aparece en algunas pancartas de la época.</p> <p>Hay también otros grabados en el cemento de la base de las troneras, en el hormigón y en la parte superior, que, en algún caso, son claramente posteriores.</p> <p>En el cemento del techo hay huellas de botas, lo que se entiende, porque esa capa tenía que tener un aspecto rugoso para cumplir con su papel de camuflaje.</p> <p>Es la más alta de las construidas en hormigón a finales de 1938 e inicios de 1939.</p> <p>Forma parte de una segunda línea de frente construida a finales de 1938 y principios de 1939.</p> <p>El uso previsto de este tipo de casamatas o bunkers era para una ametralladora y sus dos servidores.</p> | | | | | | |

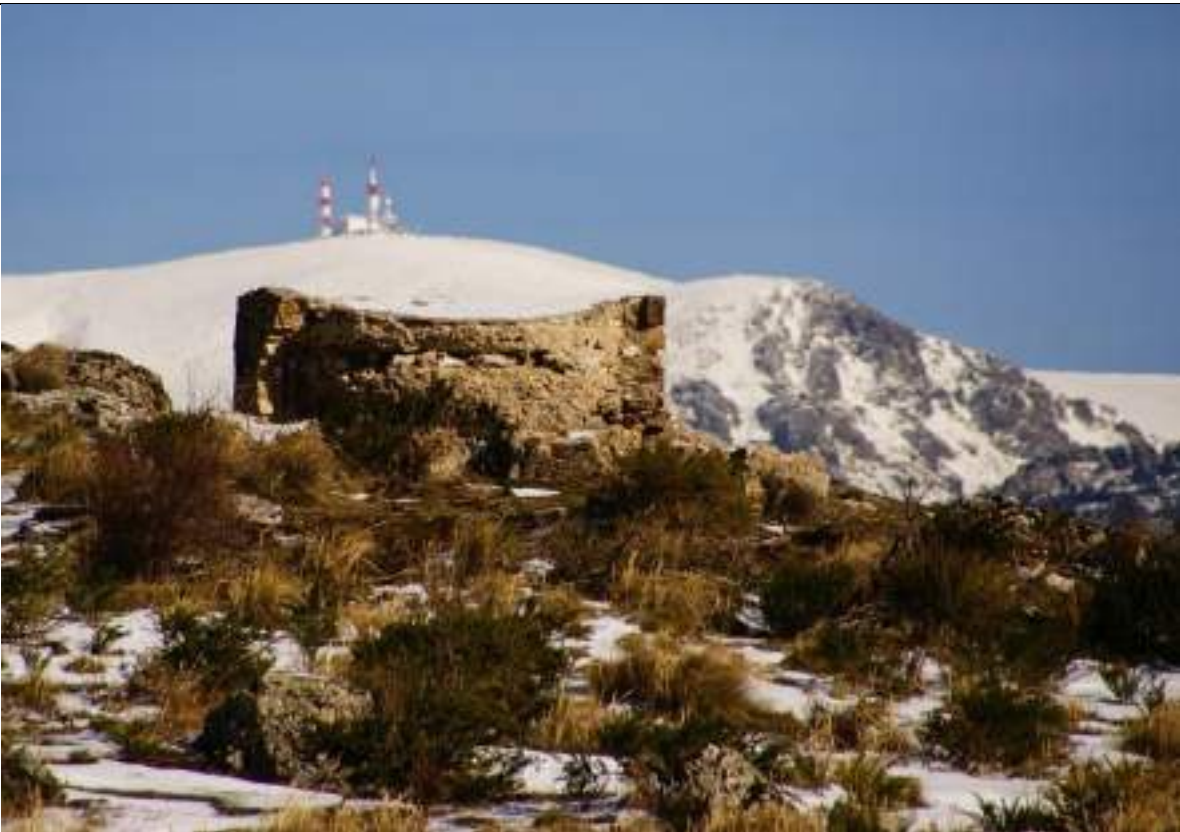
| CATÁLOGO DE BIENES Y ESPACIOS PROTEGIDOS DE LOS MOLINOS | | | | Número de ficha | | G | 7 |
|---|---|---|---|---|---|---|---|
| <p>Casamata (bunker para ametralladora).</p> <p>En La Molinera, por encima de la vía del tren, cerca del nuevo paso bajo la vía.</p> <p>Esta sobre la cuerda que baja de La Peñota, en una finca privada en la que hay numerosísimas trazas de trincheras.</p> <p>Es la primera casamata de la línea situada por encima de la vía del tren.</p> <p>Está hecha con cemento, piedras y perfiles o barras de hierro. El cemento está muy mezclado con arena. Está forrada con piedras de la zona.</p> <p>Todo su frente está derrumbado en cuatro grandes trozos que se conservan. La parte posterior, así como las trincheras de acceso, están en muy buen estado de conservación.</p> <p>Tiene entrada por una trinchera excavada en parte en la roca y rodeada de restos de trincheras.</p> <p>Es de tipo diferente y, probablemente anterior (¿1937?) a la línea de casamatas que termina en la de Los Veneros. Su posición es, aparentemente, de dudosa eficacia pues está detrás de la casamata de Los Veneros y bastante expuesta (la mayor eficacia de estos nidos de ametralladora estaba en la sorpresa y se solían situar a media ladera, para hacerlos menos visibles y vulnerables.</p> <p>El uso previsto de este tipo de casamatas o bunkers era para una ametralladora y sus dos servidores.</p> | | | | | | | |

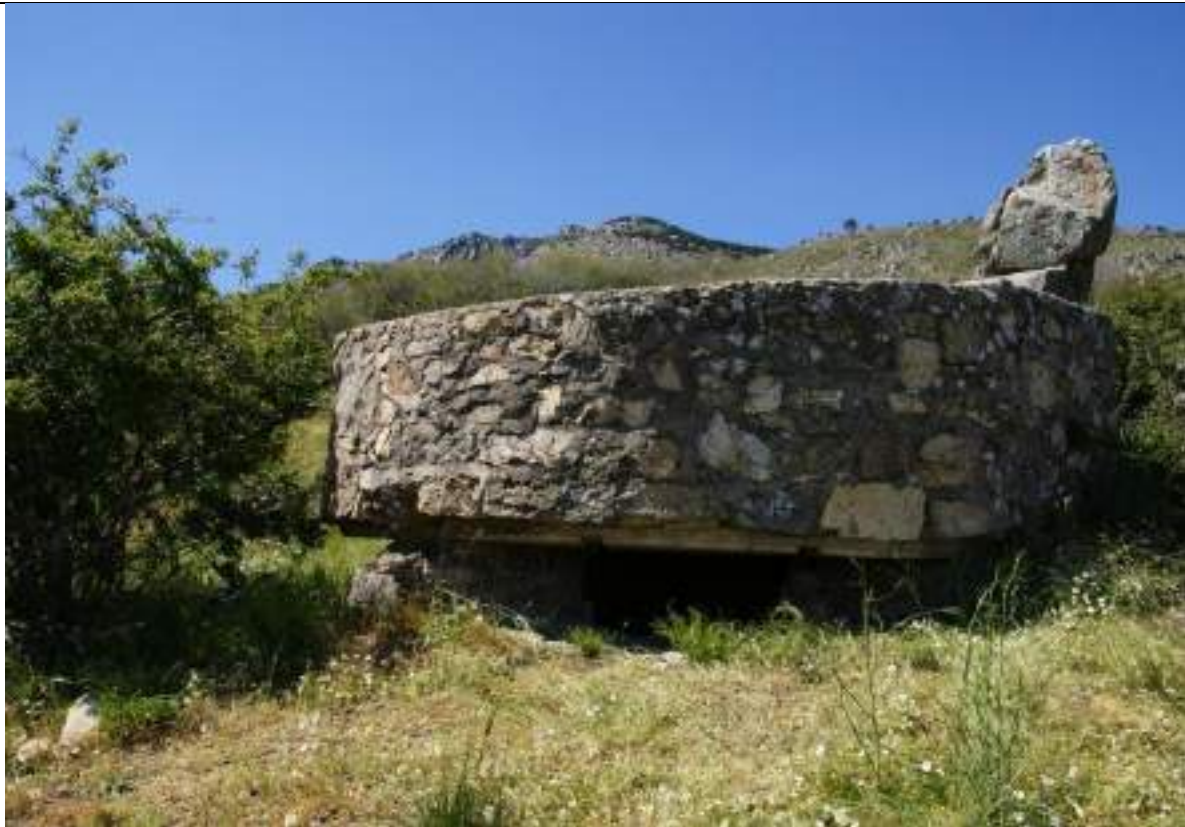
| CATÁLOGO DE BIENES Y ESPACIOS PROTEGIDOS DE LOS MOLINOS | | | | Número de ficha | G | 8 |
|---|---|---|---|---|---|---|
| <p>Casamata (bunker) en Las Encinillas, en la solana de La Peñota. Es observable desde la “pista forestal de arriba”.</p> <p>Casamata en muy buen estado de conservación y poco conocida.</p> <p>El techo, inclinado hacia el frente, es plano, de cemento con piedras y estaba sujeto por troncos redondos, “rodetes” que, a la vez, hacían de encofrado, así como un par de viguetas de hierro que refuerzan el techo en la zona de la tronera. Quedan restos de estos troncos quemados todavía sujetos. En su parte superior sobresale un perfil de hierro, cuyo uso probable pudo ser sujetar una red de camuflaje, que solía cubrir las casamatas. Está, como las otras cuatro, por encima de la vía de tren y forrada en piedra.</p> <p>Es de tipo diferente y, probablemente anterior (¿1937?) a la línea de casamatas que termina en la de Los Veneros.</p> <p>El uso previsto de este tipo de casamatas o bunkers era para una ametralladora y sus dos servidores.</p> | | | | | | |

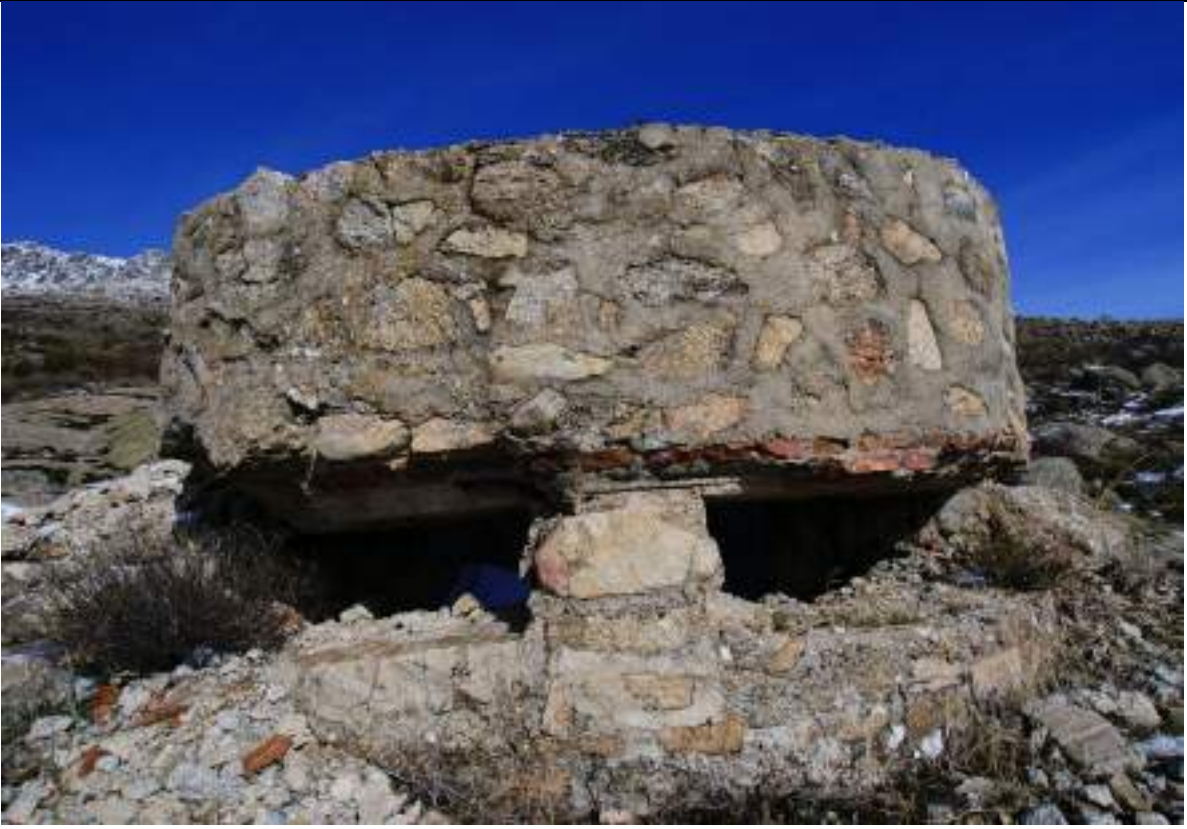
| CATÁLOGO DE BIENES Y ESPACIOS PROTEGIDOS DE LOS MOLINOS | | | | Número de ficha | G | 9 |
|---|---|---|---|---|---|---|
| <p>Casamata (bunker) junto al Barranco de Las Encinillas. Situada encima de la "pista forestal de arriba" y sobre una lancha de granito.</p> <p>Le falta la parte de detrás y parte del techo. A unos metros detrás de la casamata hay restos esparcidos que parecen indicar que hubo voladura de la misma, desde su interior.</p> <p>La falda es de hormigón y la cubierta de cemento y piedras. Está forrada de piedras con las juntas de cemento en relieve.</p> <p>El techo es plano, como las otras tres que están por encima de la vía del tren.</p> <p>Está, como las otras cuatro por encima de la vía de tren, forrada en piedra del lugar.</p> <p>Es de tipo diferente y, probablemente anterior (¿1937?) a la línea de casamatas que termina en la de Los Veneros.</p> <p>El uso previsto de este tipo de casamatas o bunkers era para una ametralladora y sus dos servidores.</p> | | | | | | |

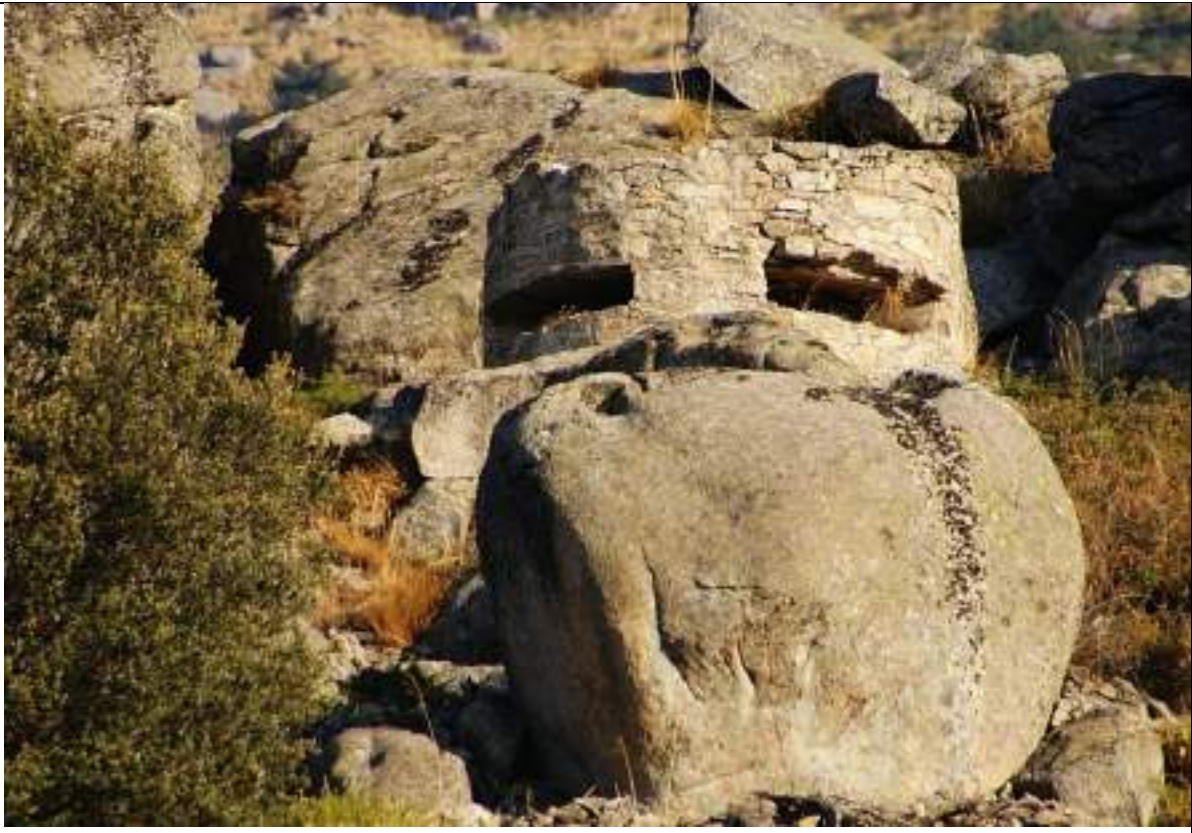
| CATÁLOGO DE BIENES Y ESPACIOS PROTEGIDOS DE LOS MOLINOS | | | | Número de ficha | G | 10 |
|---|---|---|---|---|---|---|
| <p>Casamata (bunker o nido de ametralladora) en Majalcamacho. En la ladera de La Peñota, junto a la pista forestal "de arriba", en zona pública.</p> <p>Forma parte de una posición con más elementos. A unos diez metros están los restos de otra casamata o puesto sin techo (queda el faldón de hormigón), restos de parapetos y otra posición, probablemente para mortero.</p> <p>El techo está destruido, probablemente fue volado desde el interior. Se dice que en la limpieza de proyectiles de la zona, se metían dentro de las casamatas para hacerlos explotar y, probablemente, para recuperar con facilidad el acero de los mismos que era de muy buena calidad y, por lo tanto, muy caro en la posguerra. Está, como las otras cuatro por encima de la vía de tren y forrada en piedra.</p> <p>Es de tipo diferente y, probablemente anterior (¿1937?) a la línea de casamatas que termina en la de Los Veneros.</p> <p>El uso previsto de este tipo de casamatas o bunkers era para una ametralladora y sus dos servidores.</p> | | | | | | |

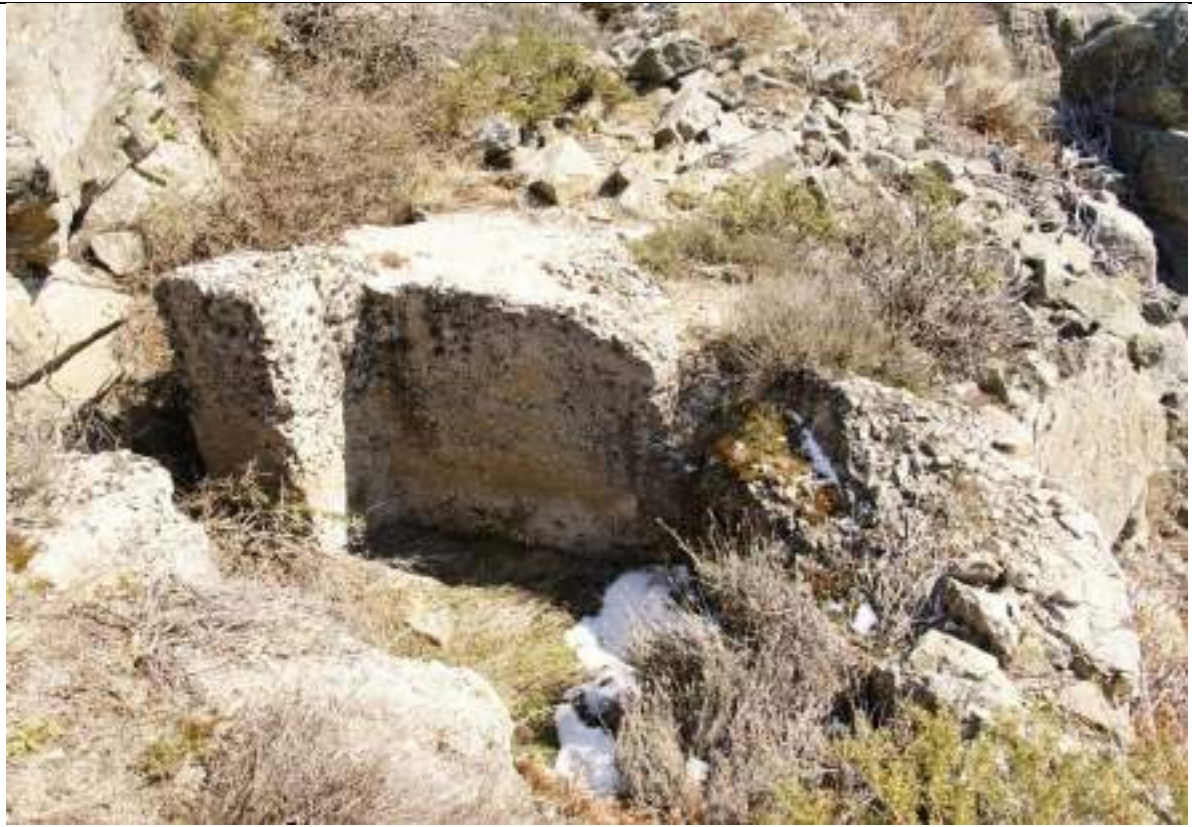
| CATÁLOGO DE BIENES Y ESPACIOS PROTEGIDOS DE LOS MOLINOS | | | | Número de ficha | G | 11 |
|---|---|---|---|---|---|---|
| <p>Restos de casamata (bunker para ametralladora). Queda el faldón de hormigón.</p> <p>En la zona de Majalcamacho, en una posición donde está la otra casamata y restos de parapetos.</p> <p>Posición o nido de ametralladoras de hormigón, o casamata que ha perdido el techo. Forma parte de la posición en Majalcamacho.</p> <p>Está, como las otras cuatro por encima de la vía de tren, forrada en piedra.</p> <p>Es de tipo diferente y, probablemente anterior (¿1937?) a la línea de casamatas que termina en la de Los Veneros.</p> <p>El uso previsto de este tipo de casamatas o bunkers era para una ametralladora y sus dos servidores.</p> | | | | | | |

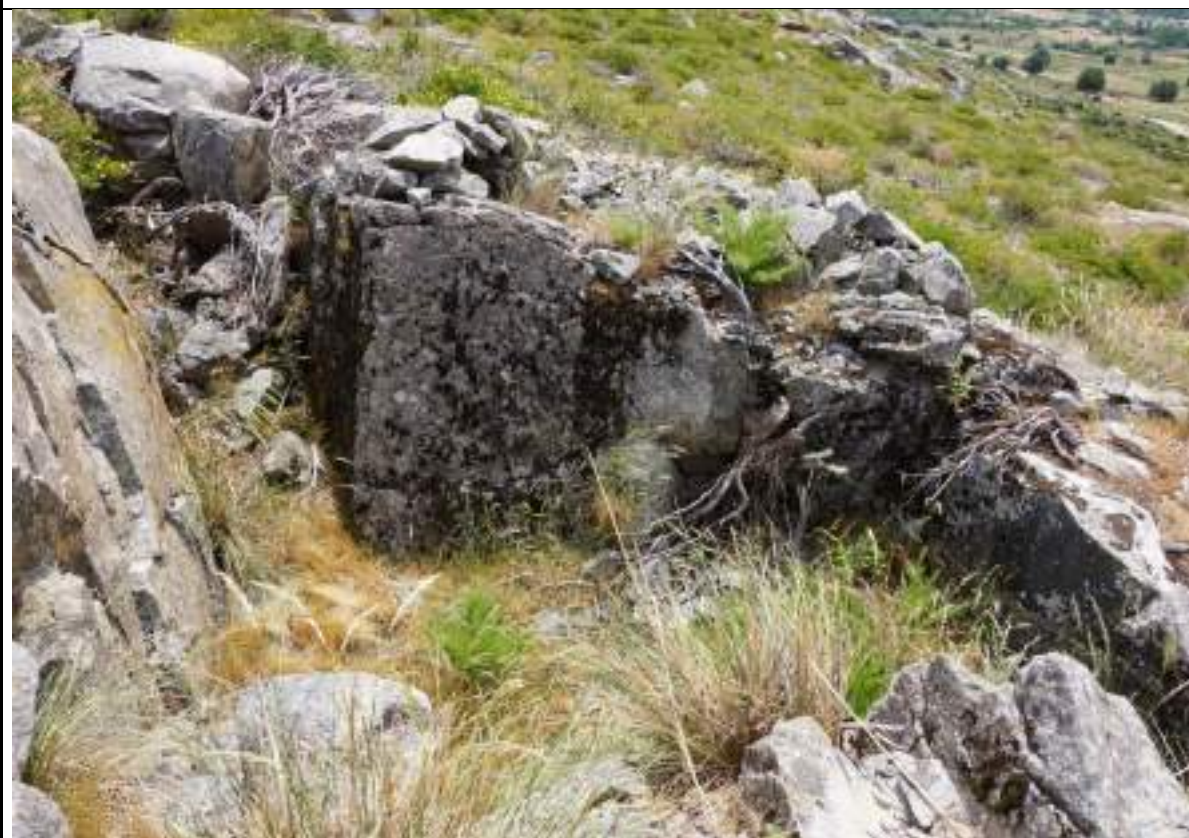
En la piedra frontal, por su parte interior, hay un agujero circular, que pudo servir para asentar el arma.

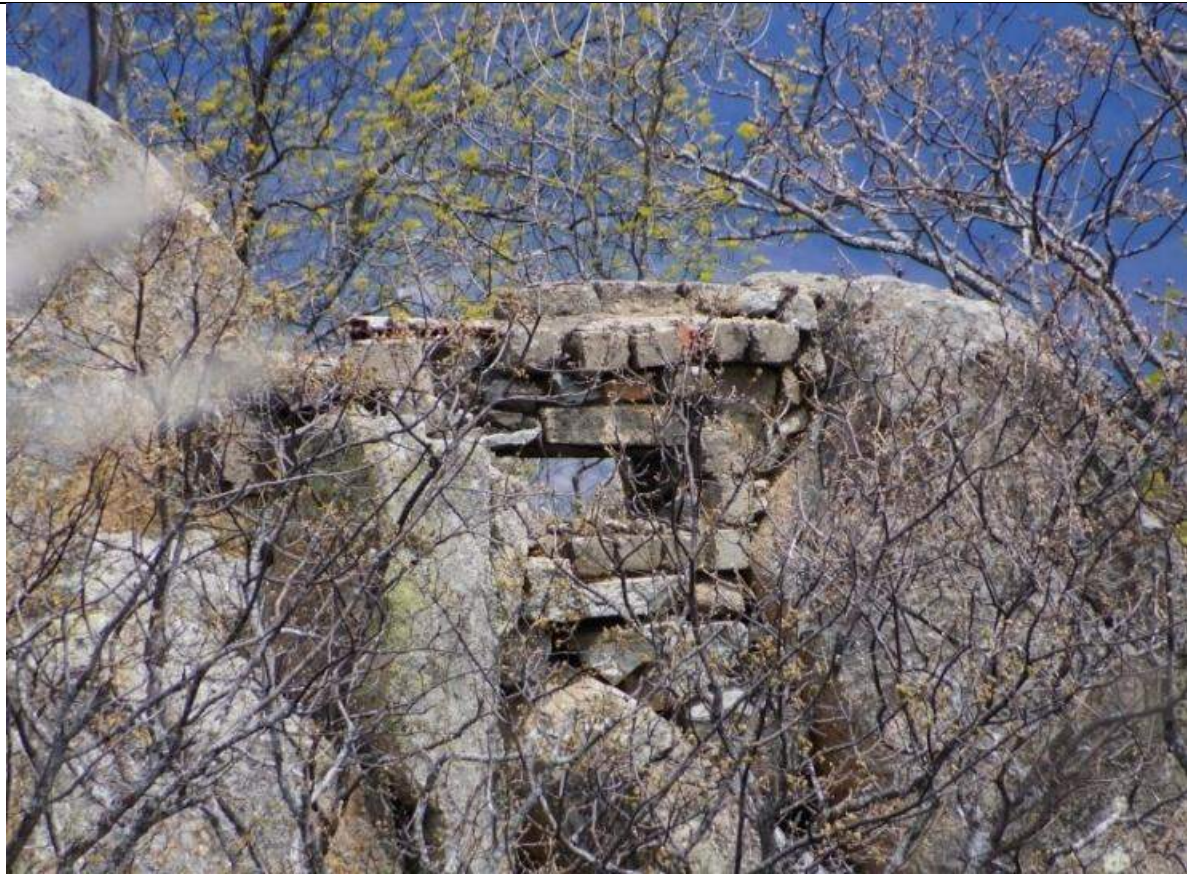
| CATÁLOGO DE BIENES Y ESPACIOS PROTEGIDOS DE LOS MOLINOS | | | | Número de ficha | G | 13 |
|---|---|---|---|---|---|---|
| <p>Se trata, seguramente, de un observatorio. Está situado en primera línea del frente, apuntando a las posiciones franquistas del apeadero de La Tablada, en la zona conocida como Las Atalayas. Delante del mismo hay trincheras, pozos de tirador, un grupo considerable de casas-refugio y según parece un importante puesto de mando en la zona que aparece en un plano militar republicano denominada Tomillares.</p> <p>Es singular la construcción de este observatorio con ladrillos de hormigón, que, en parte, han sido desmontados y que, seguramente, están ahora incorporados a alguna construcción cercana. Tiene un acceso trasero a través de una escalinata de piedras y otro delantero que baja entre las rocas y sale al pie de la roca por su frente.</p> <p>Se observan bien las trincheras de acceso y todo el sistema de trincheras alrededor.</p> <p>Forma parte del emplazamiento de Las Atalayas, en el que hay, al menos, un observatorio, una casa cercana, 5 pozos de tirador. Trincheras en toda la zona, una muy marcada y en parte tallada en la roca, restos de parapetos y un grupo de siete casas refugio. También en esa zona, dentro de una finca, parece ser que había unas cuevas, cuya entrada, al parecer, ha sido cegada. Todo ello formaba parte de una importante posición, probablemente un puesto de mando o una parte de éste..</p> | | | | | | |

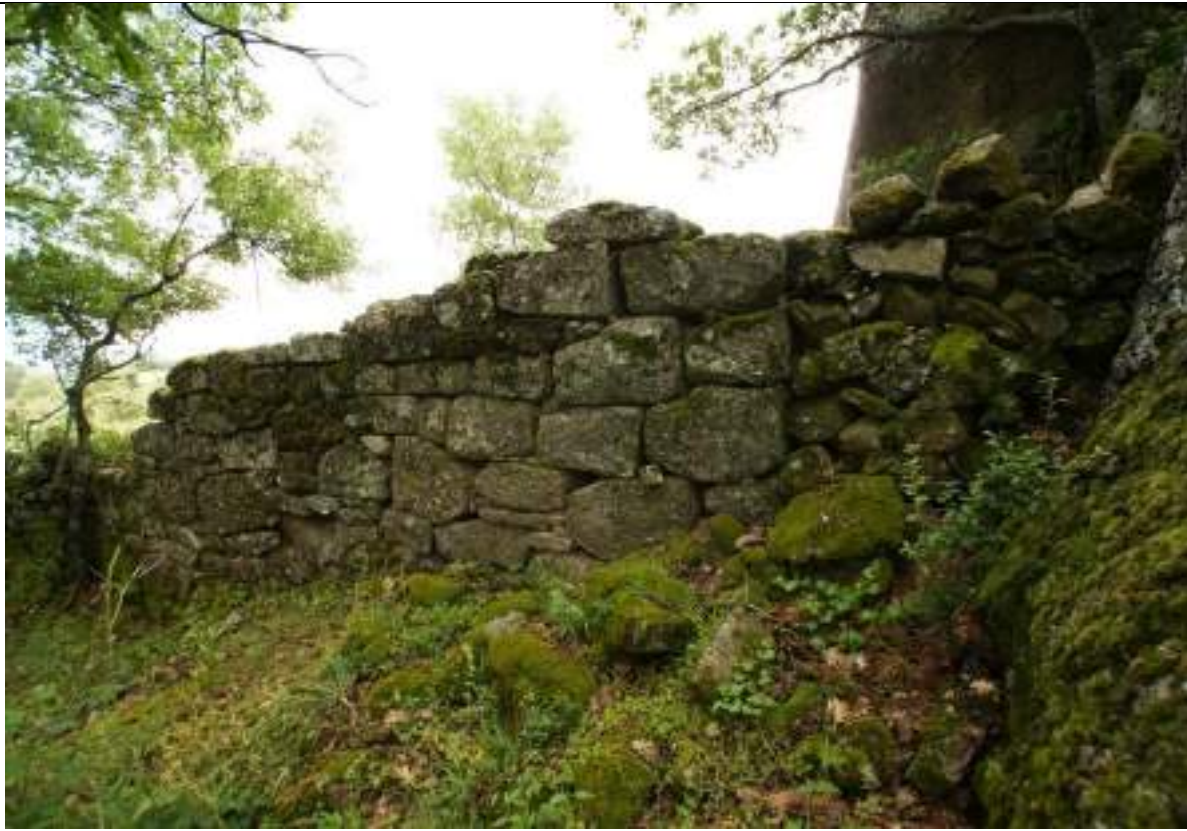
| <p>Casa en Las Atalayas. Frente al observatorio, del que la separa el arroyo, y junto al muro de la finca en la que se encuentra éste. En zona pública.</p> <p>Protegida detrás de una roca.</p> <p>Muros de mampostería con piedras muy grandes y bien cortadas.</p> <p>Quedan restos de tres muros en U, que alcanzan 1,70 m (el del fondo y los dos que terminan en la roca).</p> <p>Forma parte del emplazamiento de Las Atalayas en el que hay, al menos, un observatorio, esta casa, pozos de tirador, restos de parapetos y trincheras y varias casas más.</p> <p>El muro de la derecha se une al de la finca, dentro de la cual está el observatorio.</p> | | | | | | |

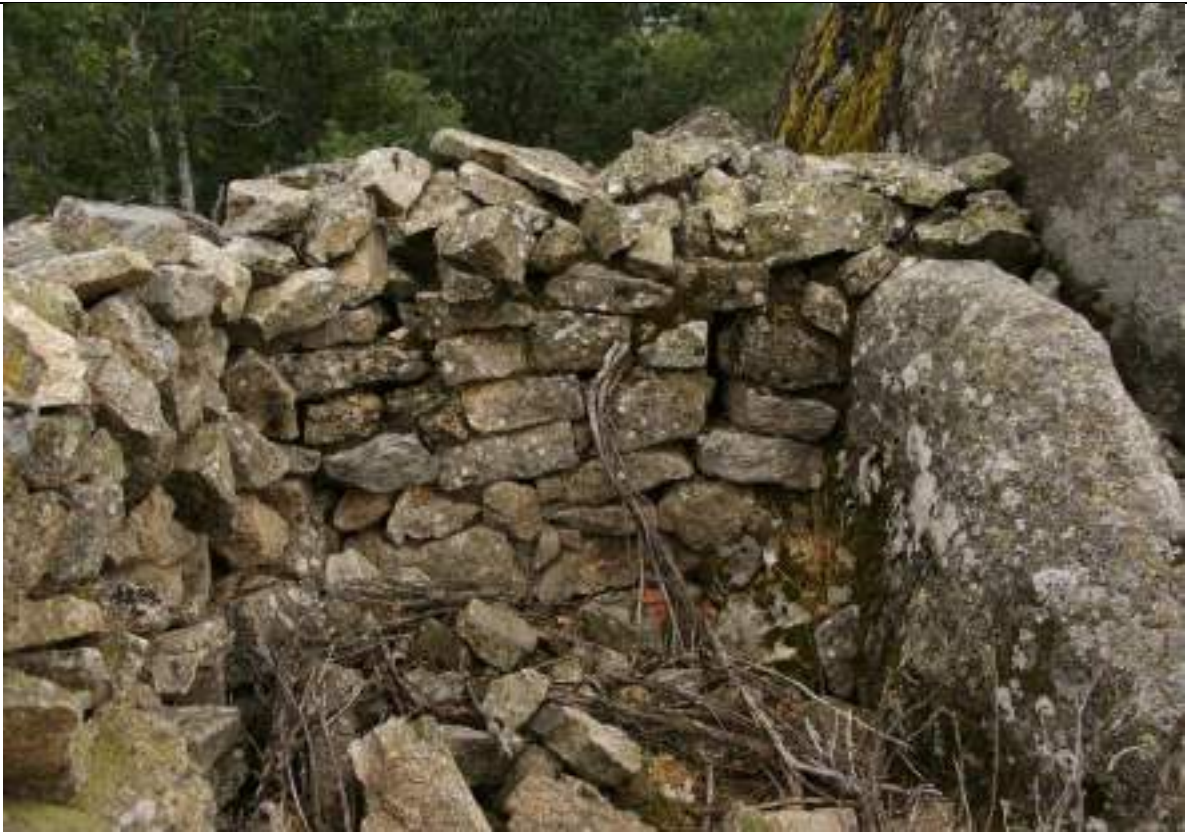
| Puesto de tirador. Las Atalayas. Formando el muro de una finca privada, del lado de la zona pública del descansadero. Cerca hay otros cuatro puestos de tirador. Dos de ellos muy cerca, a unos siete metros, y los otros dos a unos veinte metros. En primera línea del frente. | | | | | | |

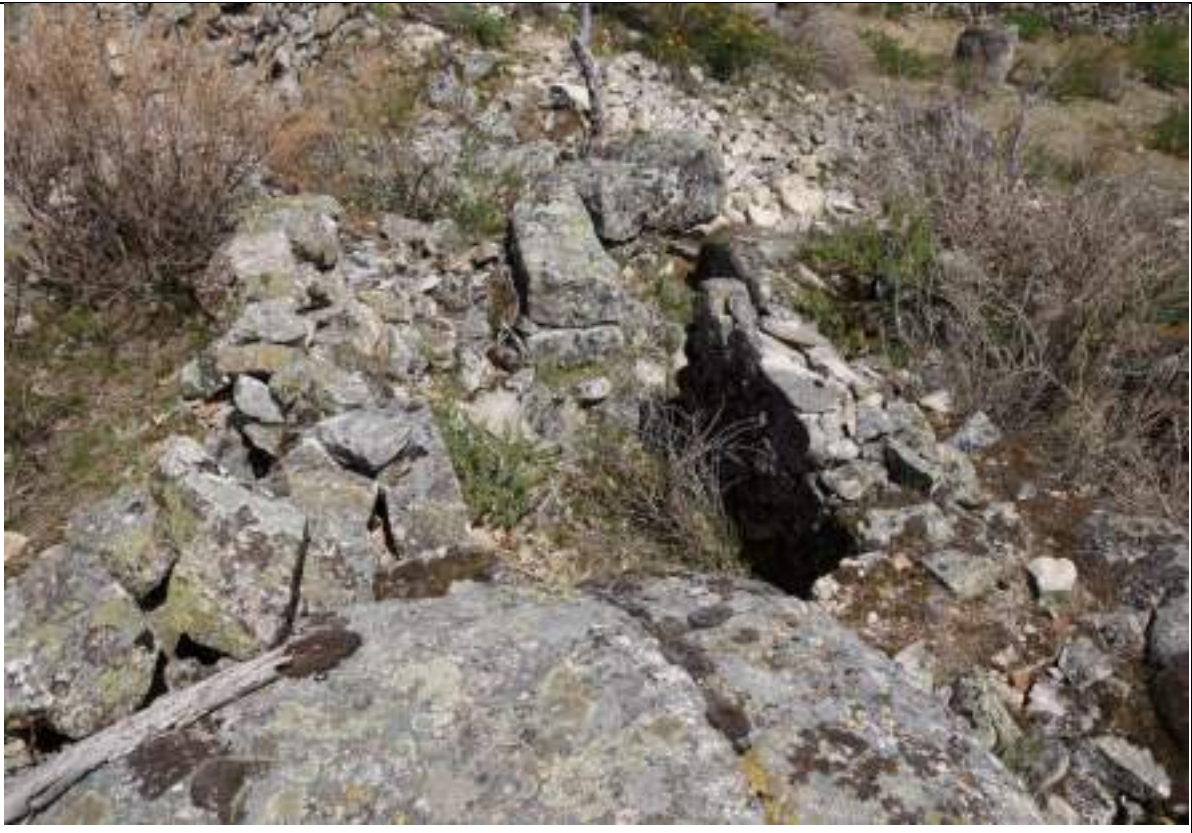
| CATÁLOGO DE BIENES Y ESPACIOS PROTEGIDOS DE LOS MOLINOS | | | | Número de ficha | G | 16 |
|---|---|---|---|---|---|---|
| Puesto de tirador. En Las Atalayas. Junto a la valla de una finca privada. A su derecha hay otro puesto y a su izquierda otros tres. En primera línea del frente. | | | | | | |

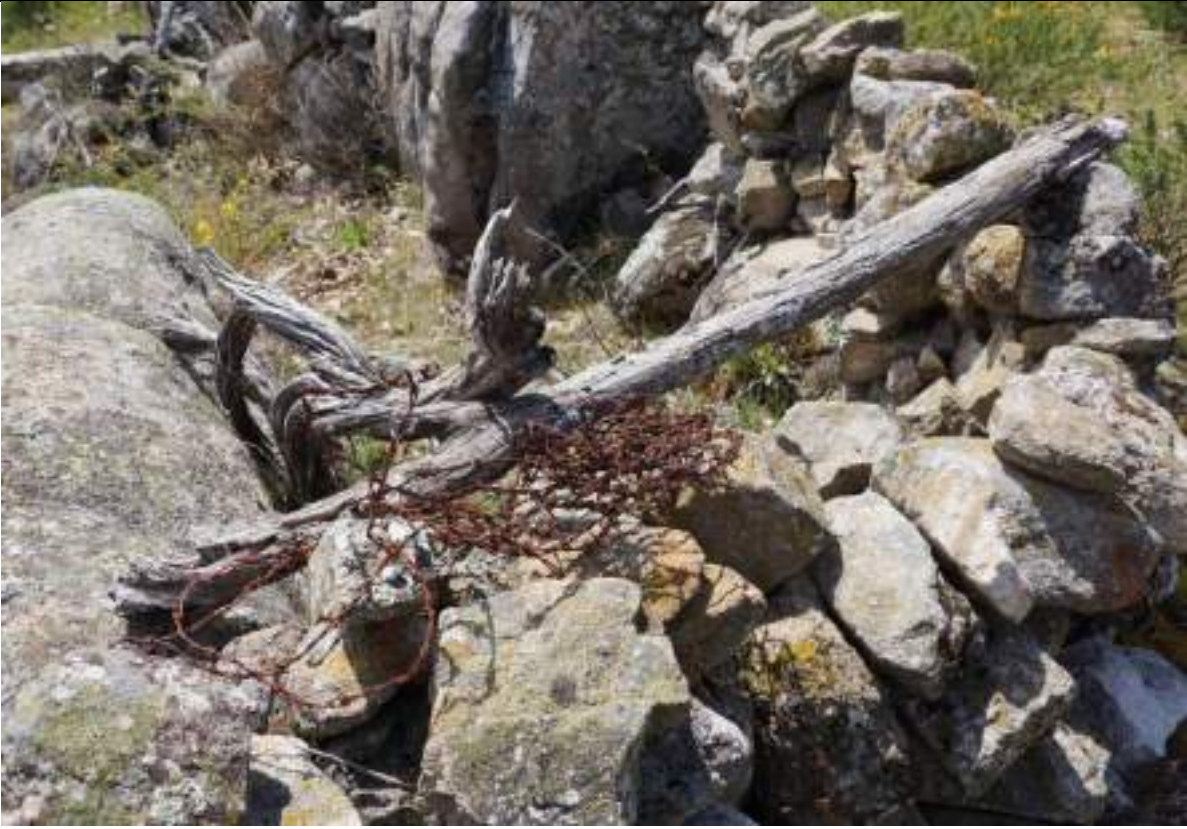
| CATÁLOGO DE BIENES Y ESPACIOS PROTEGIDOS DE LOS MOLINOS | | | | Número de ficha | G | 17 |
|---|---|---|---|---|---|---|
| <p>Puesto de tirador. En Las Atalayas. Junto a la valla de una finca privada. A su derecha hay otros dos puestos y a su izquierda otros dos. Hay restos de alambre de espino que parecen de la época. En primera línea del frente.</p> | | | | | | |
