# CATÁLOGO DE BIENES Y ESPACIOS PROTEGIDOS DE LOS MOLINOS

## Tomo 5 (de 16 y un Anexo)

### Fichas de Construcciones Militares de la Guerra Civil

**Marzo de 2014**

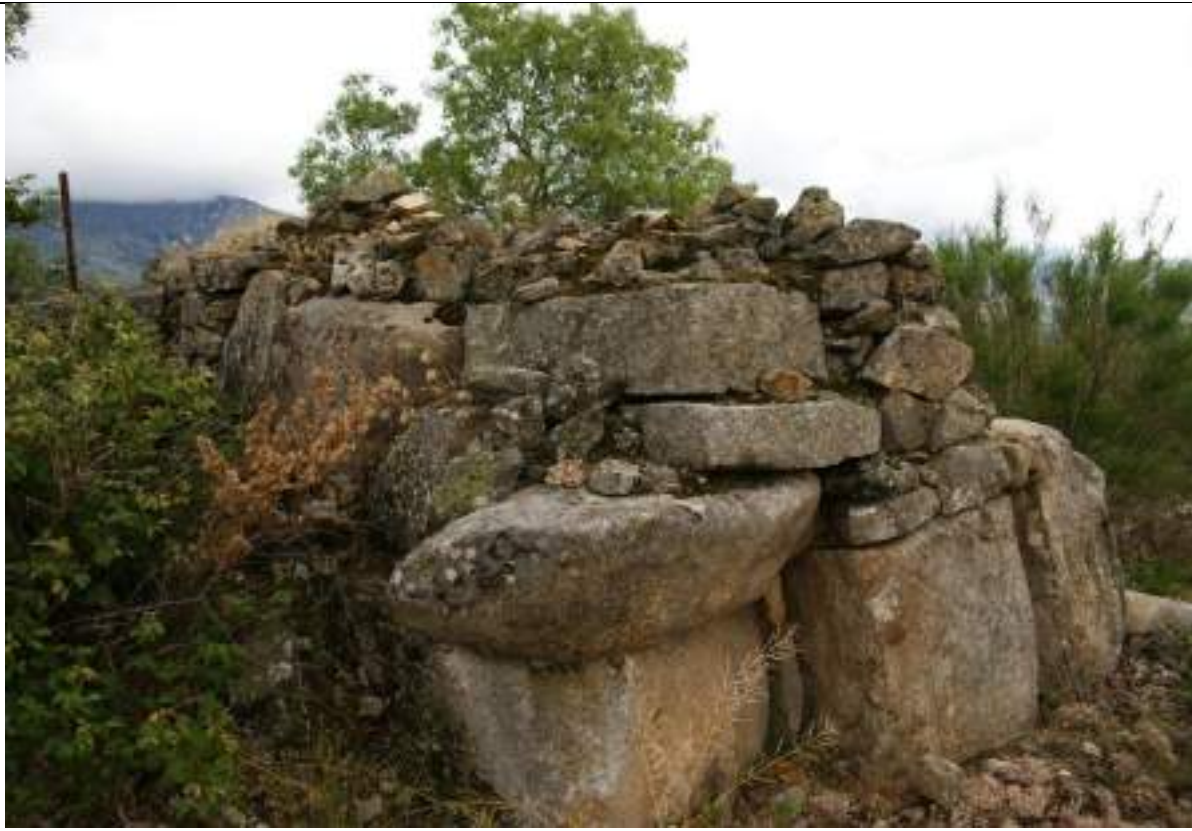
| Pozo de tirador. En Las Atalayas. Junto al muro de una finca privada, en parte sobre una roca, con entrada por el este. Muros gruesos y como 1 m de ancho en su interior. En primera línea del frente. | | | | | | |

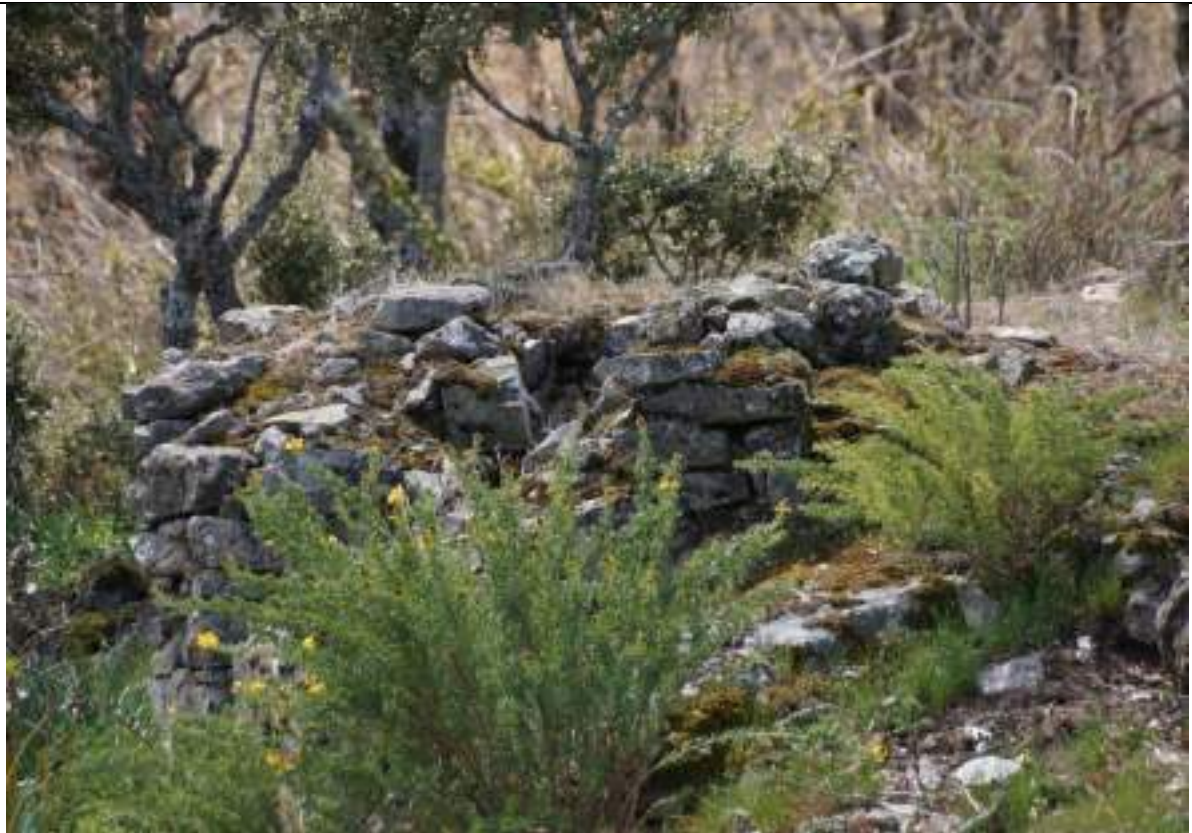
| CATÁLOGO DE BIENES Y ESPACIOS PROTEGIDOS DE LOS MOLINOS | | | | Número de ficha | G | 19 |
|---|---|---|---|---|---|---|
| <p>Puesto. Las Atalayas, en primera línea del frente.<br/>Situado en el interior de una finca privada.</p> | | | | | | |

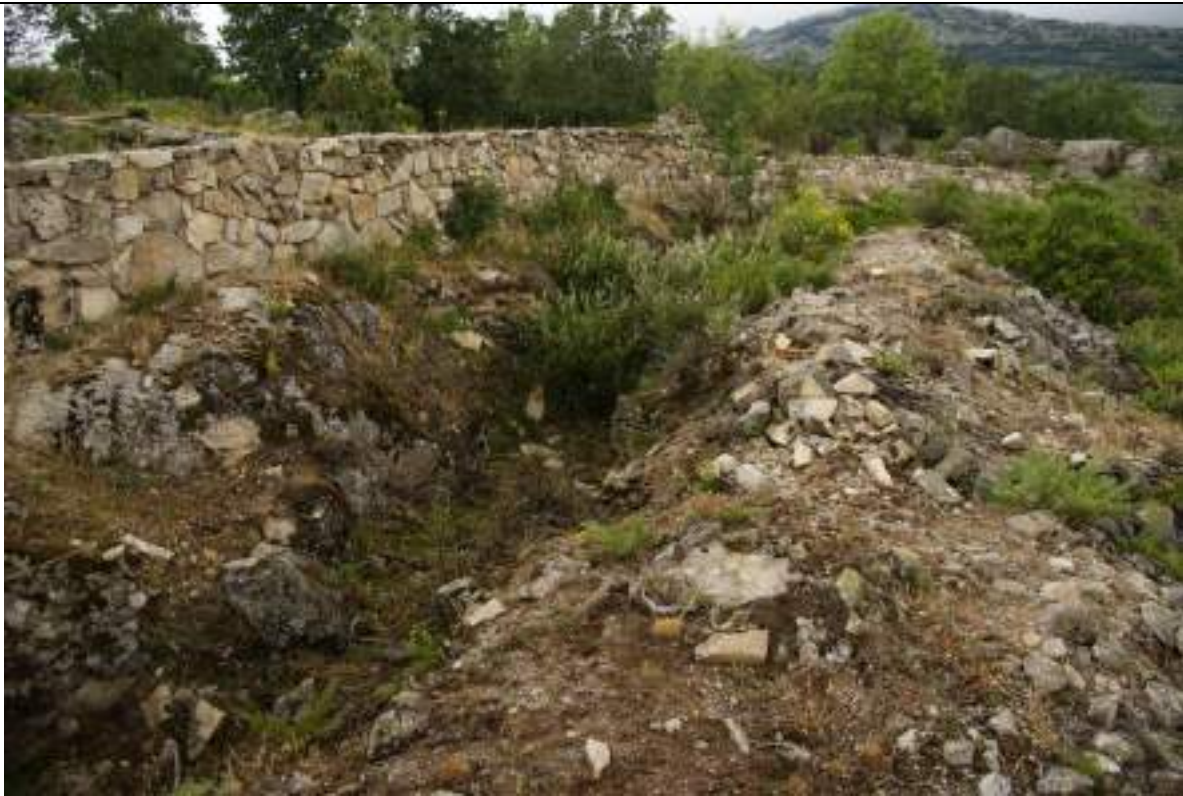
| CATÁLOGO DE BIENES Y ESPACIOS PROTEGIDOS DE LOS MOLINOS | | | | Número de ficha | G | 20 |
|---|---|---|---|---|---|---|
| <p>Trinchera. Las Atalayas. Delante del muro de una de las fincas privadas, en el descansadero. Trinchera muy marcada, en parte excavada en roca, que recorre el muro por su parte exterior (probablemente aprovechaba el muro de la finca también como protección por el lado del frente). Llega hasta la puerta de entrada de la otra finca (que tiene caballos y cuadras) y continúa hacia el grupo de casas del oeste. En primera línea del frente. Es la única trinchera que hemos referenciado en una ficha, como ejemplo y por estar en zona pública.</p> | | | | | | |
| <b>Estado</b> | Malo | <b>Uso</b> | Sin Uso | | <b>Dominio</b> | Público |

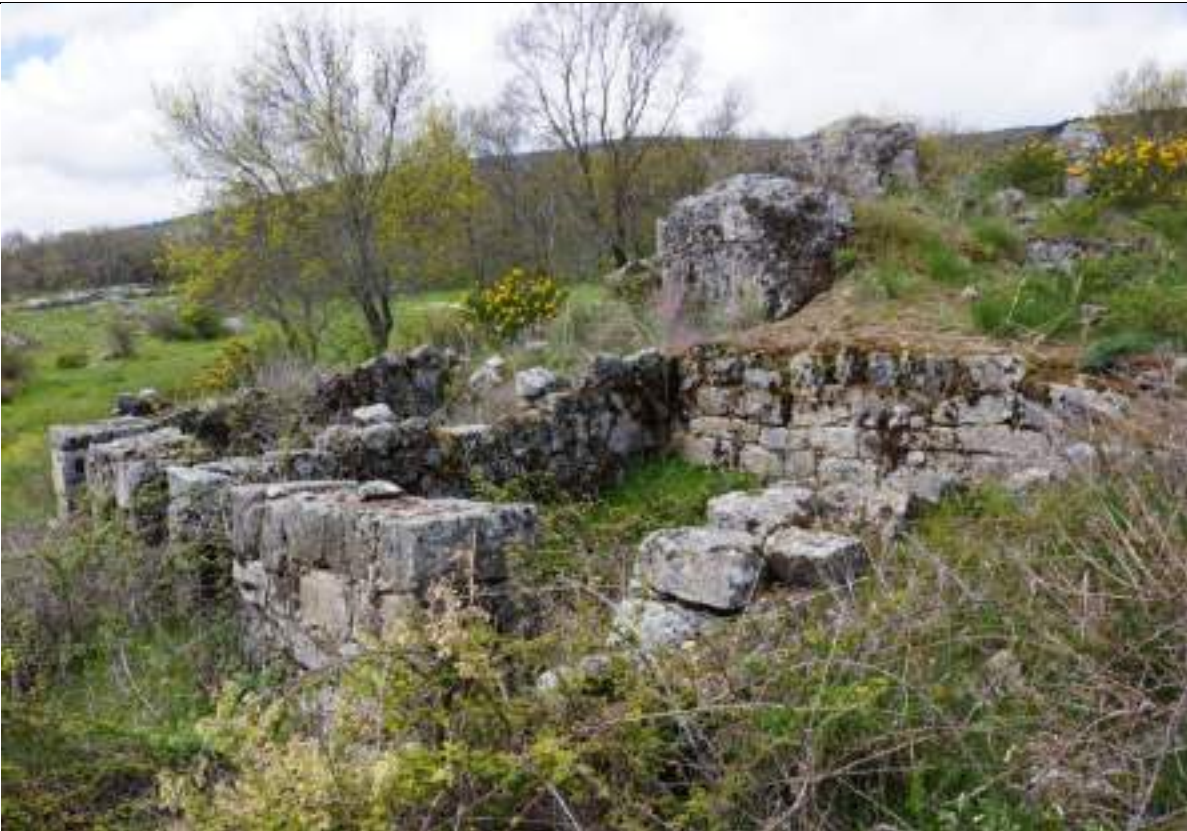
| CATÁLOGO DE BIENES Y ESPACIOS PROTEGIDOS DE LOS MOLINOS | | | | Número de ficha | G | 21 |
|---|---|---|---|---|---|---|
| <p>Conjunto de tres casas – refugio hacia la zona Oeste de Las Atalayas. En primera línea del frente. Se llegaba a ellas a través de la trinchera que sale de la zona del observatorio y los cinco puestos de tirador.</p> <p>Se trata de casas con muros gruesos de piedra, de muy buena factura. Tienen una o dos puertas cada una, o una puerta y una ventana grande orientadas hacia el Sureste.</p> | | | | | | |
| Estado | Malo | Uso | Sin Uso | | Dominio | Privado |

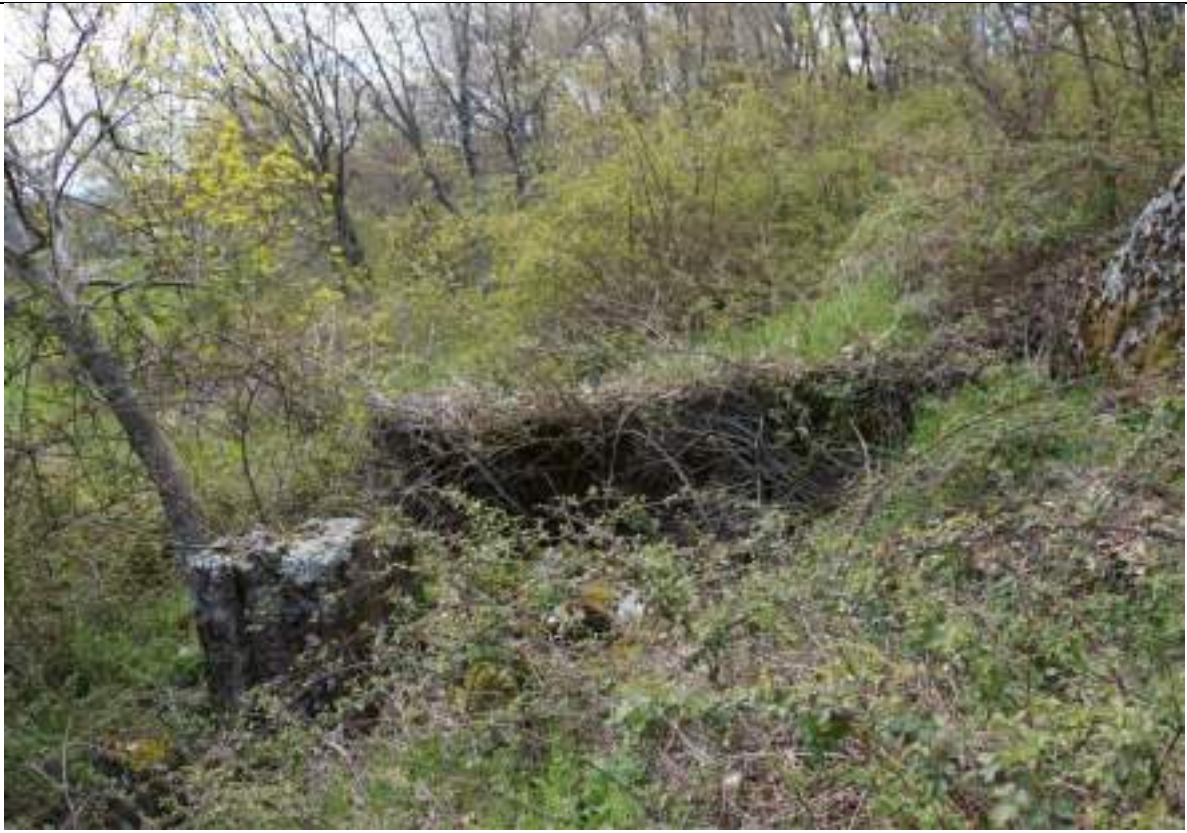
| CATÁLOGO DE BIENES Y ESPACIOS PROTEGIDOS DE LOS MOLINOS | | | | Número de ficha | G | 22 |
|---|---|---|---|---|---|---|
| <p>Casa – refugio en la zona Oeste de Las Atalayas. En primera línea del frente. Se llegaba a ellas a través de la trinchera que sale de la zona del observatorio y los cinco puestos de tirador.</p> <p>Casa con muros gruesos, tras una roca. Tienen una o dos puertas, o una puerta y una ventana grande, orientadas hacia el Sureste.</p> | | | | | | |
| <b>Estado</b> | Malo | <b>Uso</b> | Sin Uso | | <b>Dominio</b> | Privado |

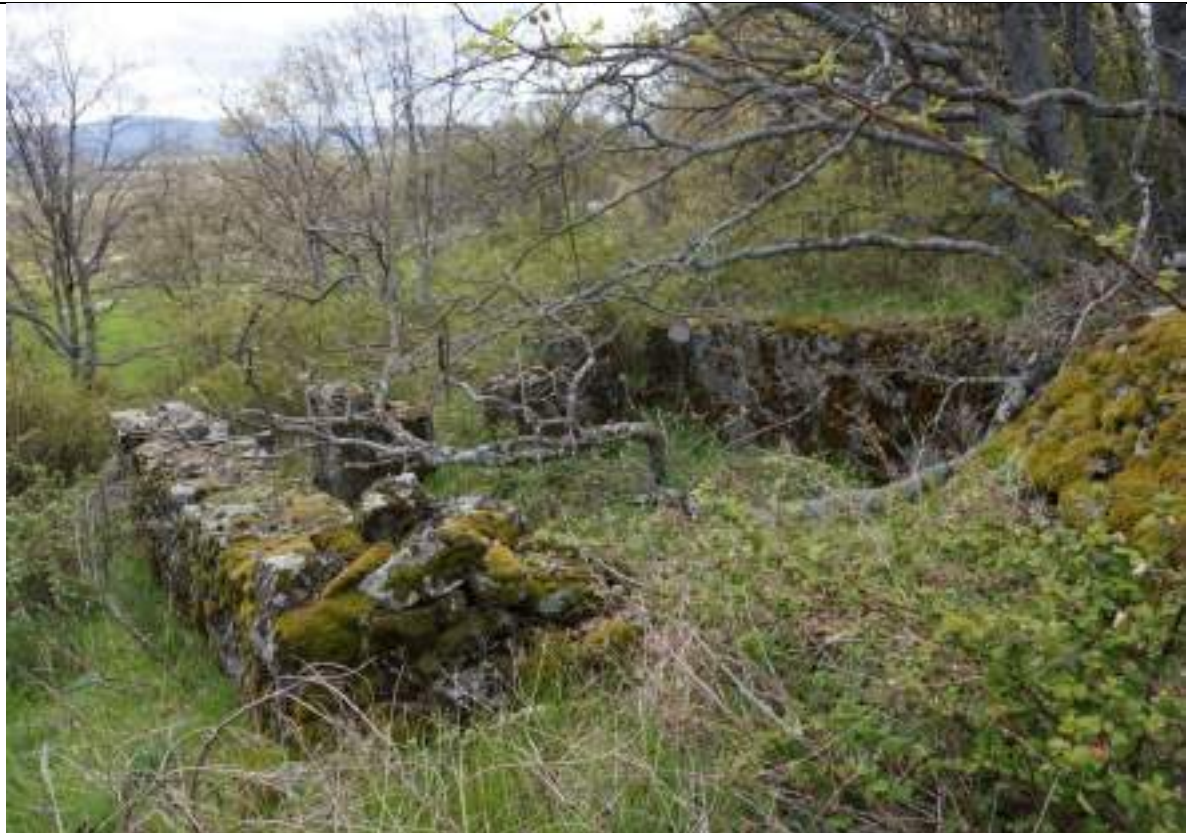
| CATÁLOGO DE BIENES Y ESPACIOS PROTEGIDOS DE LOS MOLINOS | | | | Número de ficha | G | 23 |
|---|---|---|---|---|---|---|
| <p>Casa – refugio en la zona Oeste de Las Atalayas, cerca del término de Guadarrama. En primera línea del frente. Se llegaba a ellas a través de la trinchera que sale de la zona del observatorio y los cinco puestos de tirador, que pasa por el grupo de tres casas y la casa anterior.</p> <p>Casa con muros gruesos y de muy buena factura, tras una roca. Tienen una o dos puertas, o una puerta y una ventana grande, orientadas hacia el Sureste.</p> <p>Arriba de estas casas hay una trinchera con parapeto que estaba en primera línea frente a las posiciones franquistas de la zona del apeadero de La Tablada.</p> | | | | | | |
| <b>Estado</b> | Malo | <b>Uso</b> | Sin Uso | | <b>Dominio</b> | Privado |

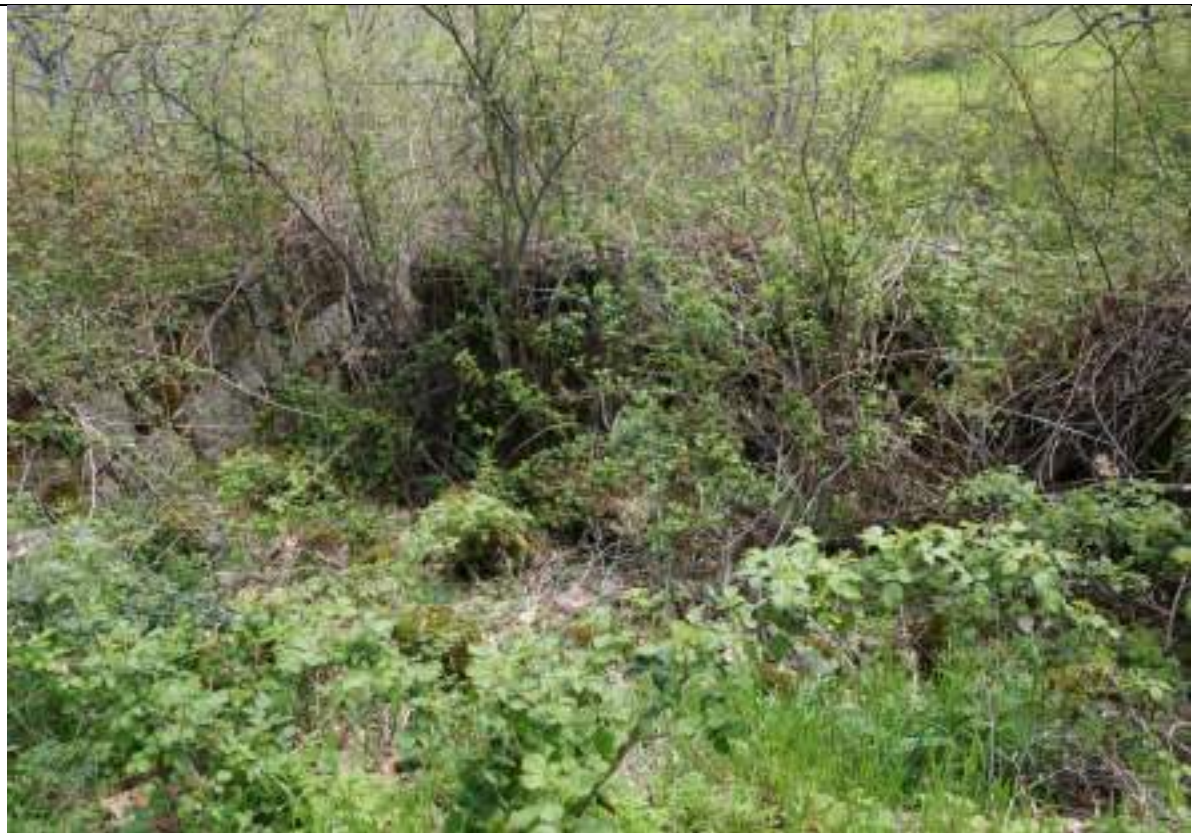
| CATÁLOGO DE BIENES Y ESPACIOS PROTEGIDOS DE LOS MOLINOS | | | | Número de ficha | G | 24 |
|---|---|---|---|---|---|---|
| <p>Casa – refugio en la zona Oeste de Las Atalayas. En primera línea del frente. Se llegaba a ellas a través de la trinchera que sale de la zona del observatorio y los cinco puestos de tirador, que pasa por el grupo de tres casas y las otras dos casas anteriores.</p> <p>Casa excavada en la tierra con muros gruesos y de muy buena factura. Muy cubierta de maleza. Tienen una o dos puertas, o una puerta y una ventana grande, orientadas hacia el Sureste. Está a unos diez metros de la anterior.</p> <p>Arriba de estas casas hay una trinchera con parapeto que estaba en primera línea, frente a las posiciones franquistas de la zona del apeadero de La Tablada.</p> | | | | | | |

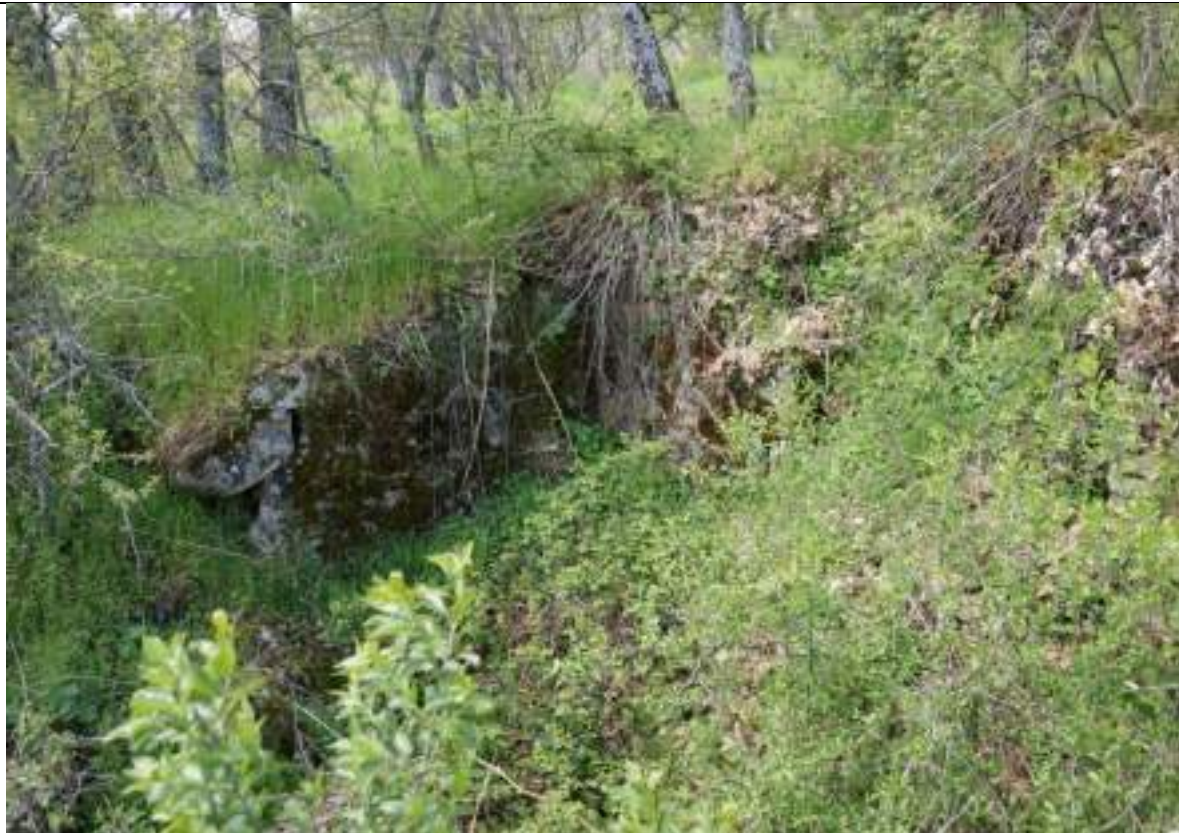
| CATÁLOGO DE BIENES Y ESPACIOS PROTEGIDOS DE LOS MOLINOS | | | | Número de ficha | G | 25 |
|---|---|---|---|---|---|---|
| <p>Casa – refugio en la zona Oeste de Las Atalayas. Se llegaba a ellas a través de la trinchera que sale de la zona del observatorio y los cinco puestos de tirador, que pasa por el grupo de tres casas y las otras dos casas anteriores.</p> <p>Casa también excavada en la tierra con muros gruesos y de muy buena factura, pero muy cubierta de maleza, como la anterior. Tienen una o dos puertas, o una puerta y una ventana grande, orientadas hacia el Sureste. Está a unos veinte metros de la anterior.</p> <p>Arriba de estas casas hay una trinchera con parapeto que estaba en primera línea frente a las posiciones franquistas de la zona del apeadero de La Tablada.</p> | | | | | | |
| <b>Estado</b> | Malo | <b>Uso</b> | Sin Uso | | <b>Dominio</b> | Privado |

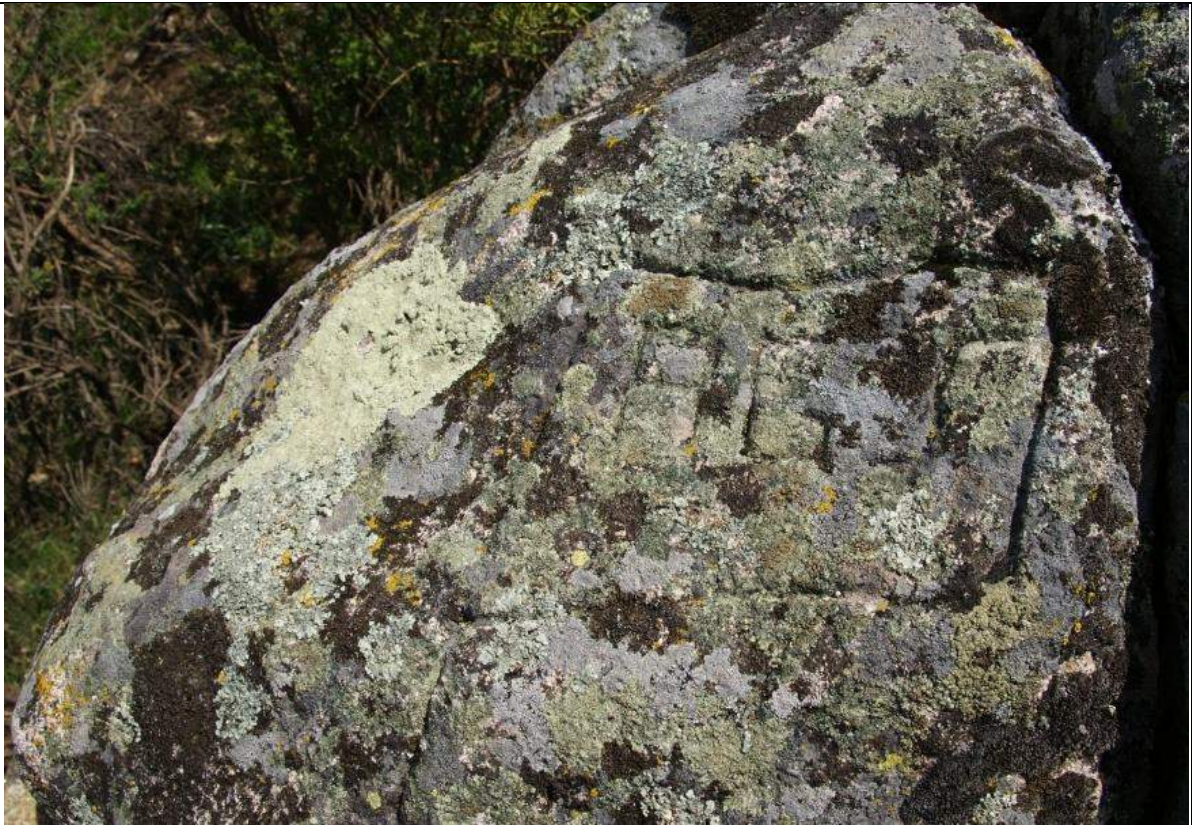
| CATÁLOGO DE BIENES Y ESPACIOS PROTEGIDOS DE LOS MOLINOS | | | | Número de ficha | G | 26 |
|---|---|---|---|---|---|---|
| <p>Grabado en piedra. Dentro de la Hípica Prados Monteros. Roca en medio del prado. Es una bandera con las letras "A G" y otra que puede ser una "J" o una "S", en su interior.</p> | | | | | | |
| <b>Estado</b> | Bueno | <b>Uso</b> | Sin Uso | | <b>Dominio</b> | Privado |

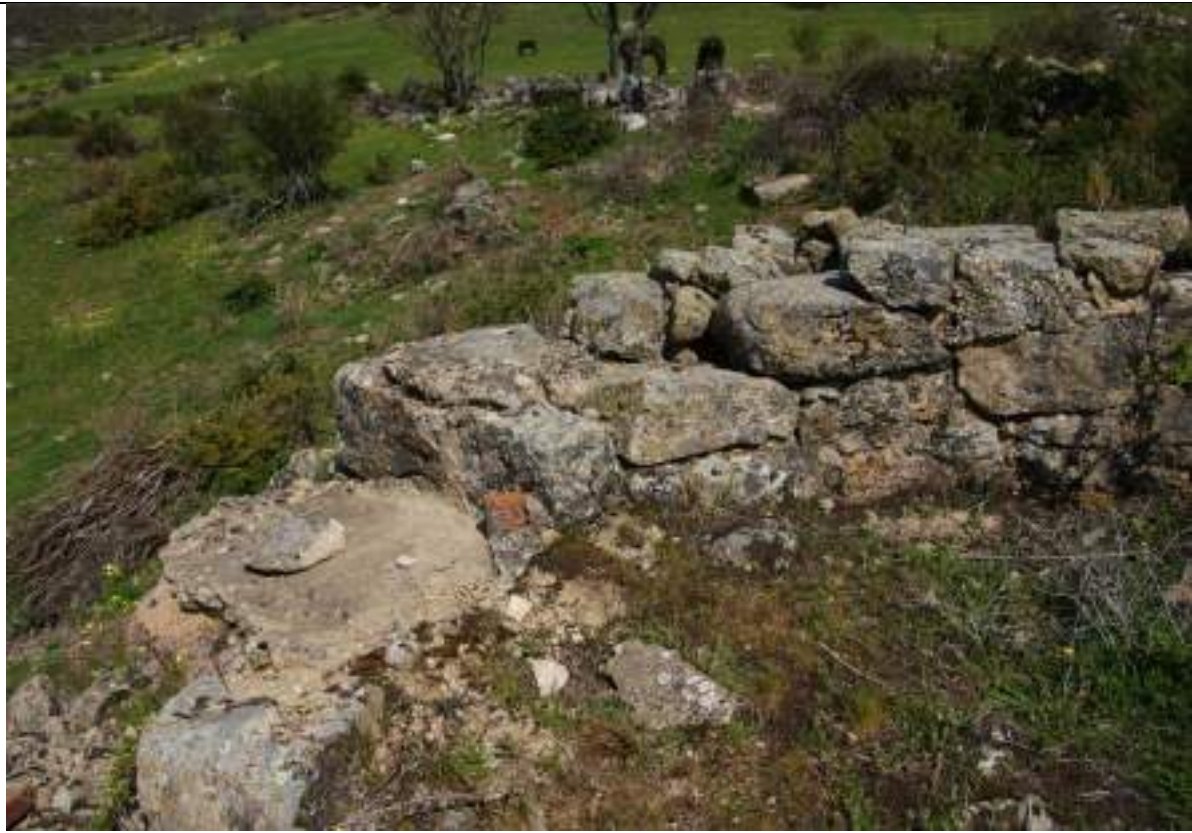
| CATÁLOGO DE BIENES Y ESPACIOS PROTEGIDOS DE LOS MOLINOS | | | | Número de ficha | G | 27 |
|---|---|---|---|---|---|---|
| <p>Restos de una casamata circular, con muros gruesos de piedra con restos de cemento y ladrillos, con una o dos troneras. Junto al muro norte de Prados Monteros, en el lado del camino del Lomito. Se percibe una de las troneras.</p> <p>Delante hay un parapeto que baja, en buen estado. Zona pública.</p> <p>Al parecer hubo otra casamata más arriba, cuyas piedras fueron utilizadas para construir una caseta.</p> | | | | | | |

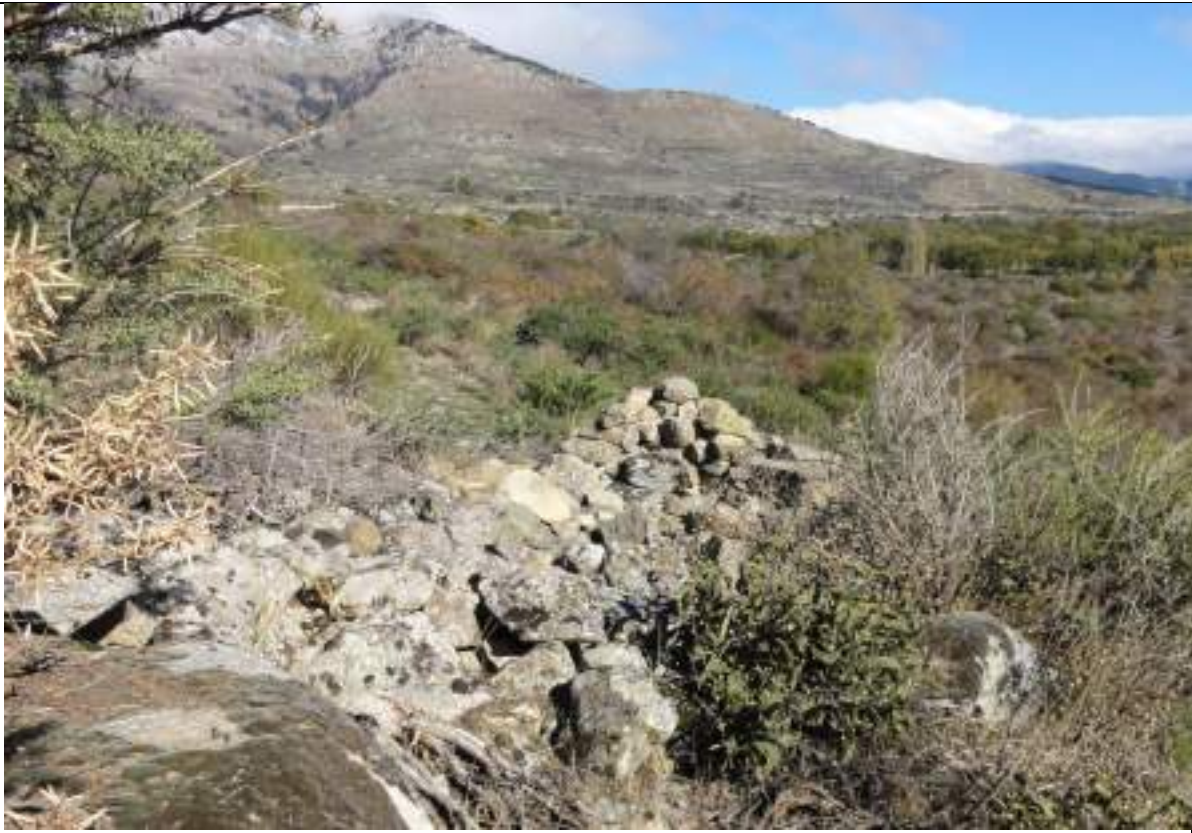
| CATÁLOGO DE BIENES Y ESPACIOS PROTEGIDOS DE LOS MOLINOS | | | | Número de ficha | G | 28 |
|---|---|---|---|---|---|---|
| <p>Restos de lo que parece ser la casa-refugio que acompañaba a las casamatas de Prados Monteros. Está en el lado sur de la lomita en la que se encuentra la anterior casamata, a unos 50 m. del camino de Los Lomitos.</p> | | | | | | |
| <b>Estado</b> | Muy malo | <b>Uso</b> | Sin Uso | | <b>Dominio</b> | Público |

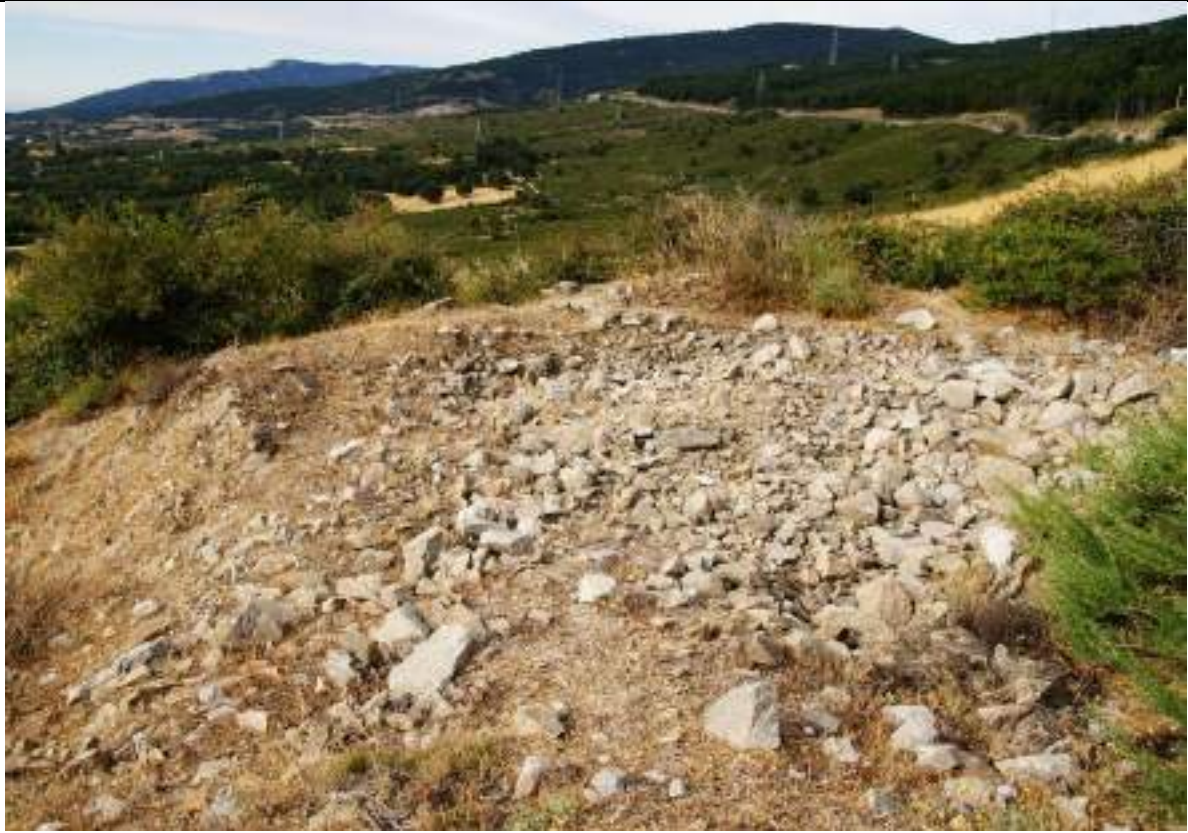
| CATÁLOGO DE BIENES Y ESPACIOS PROTEGIDOS DE LOS MOLINOS | | | | Número de ficha | G | 29 |
|---|---|---|---|---|---|---|
| <p>Restos de casamata.</p> <p>Junto al camino del Lomito, a la izquierda subiendo, antes del puente. En forma circular y muy derruida. En el centro está algo hundida. Pudiera haberse hecho sobre los restos de una construcción anterior.</p> | | | | | | |

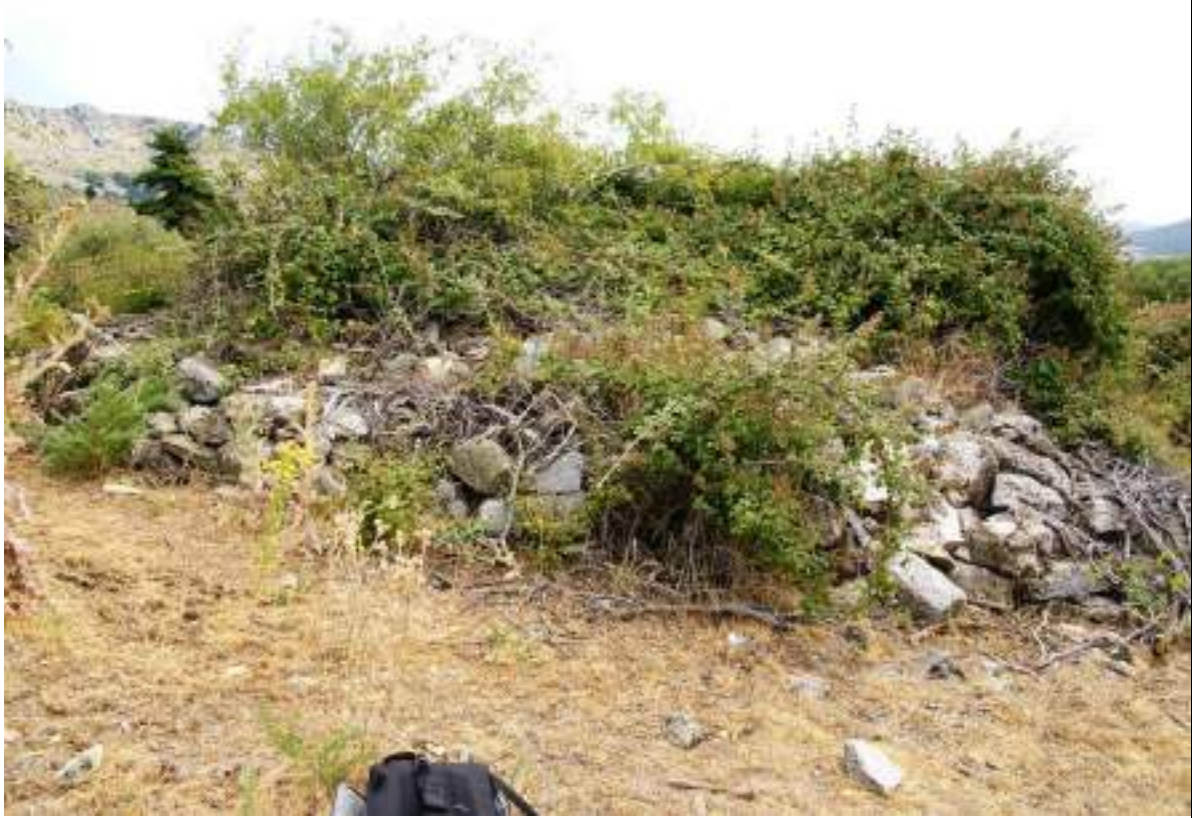
| CATÁLOGO DE BIENES Y ESPACIOS PROTEGIDOS DE LOS MOLINOS | | | | Número de ficha | G | 30 |
|---|---|---|---|---|---|---|
| <p>Restos de casamata Junto al camino del Lomito, a la izquierda subiendo, justo antes del puente. casamata circular de piedra. Hay restos de cemento y de ladrillos macizos. El interior está lleno de zarzas.</p> | | | | | | |

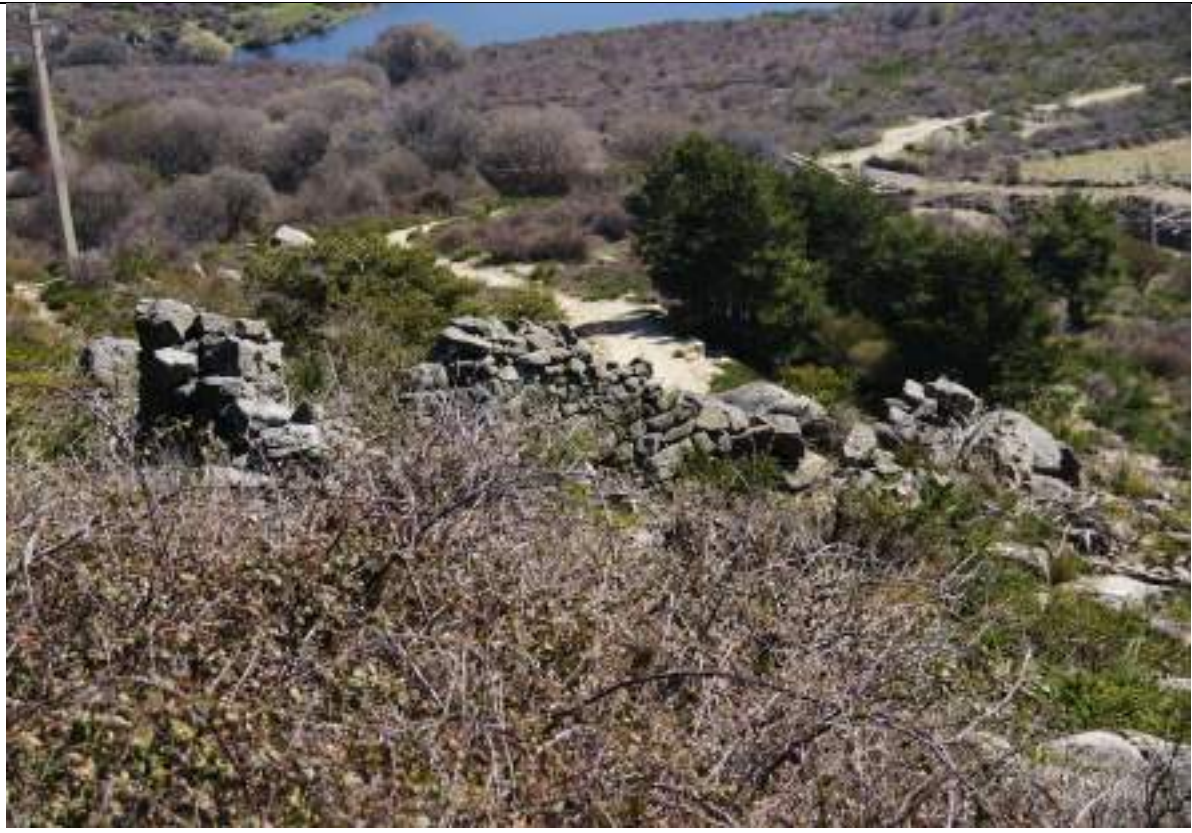
| CATÁLOGO DE BIENES Y ESPACIOS PROTEGIDOS DE LOS MOLINOS | | | | Número de ficha | G | 31 |
|---|---|---|---|---|---|---|
| <p>Parapeto en primera línea.<br/>Sobre el camino del Lomito, pasado el puente.<br/>Forma parte de la línea de defensa que va hacia el Cerro de Matalasfuentes.</p> | | | | | | |

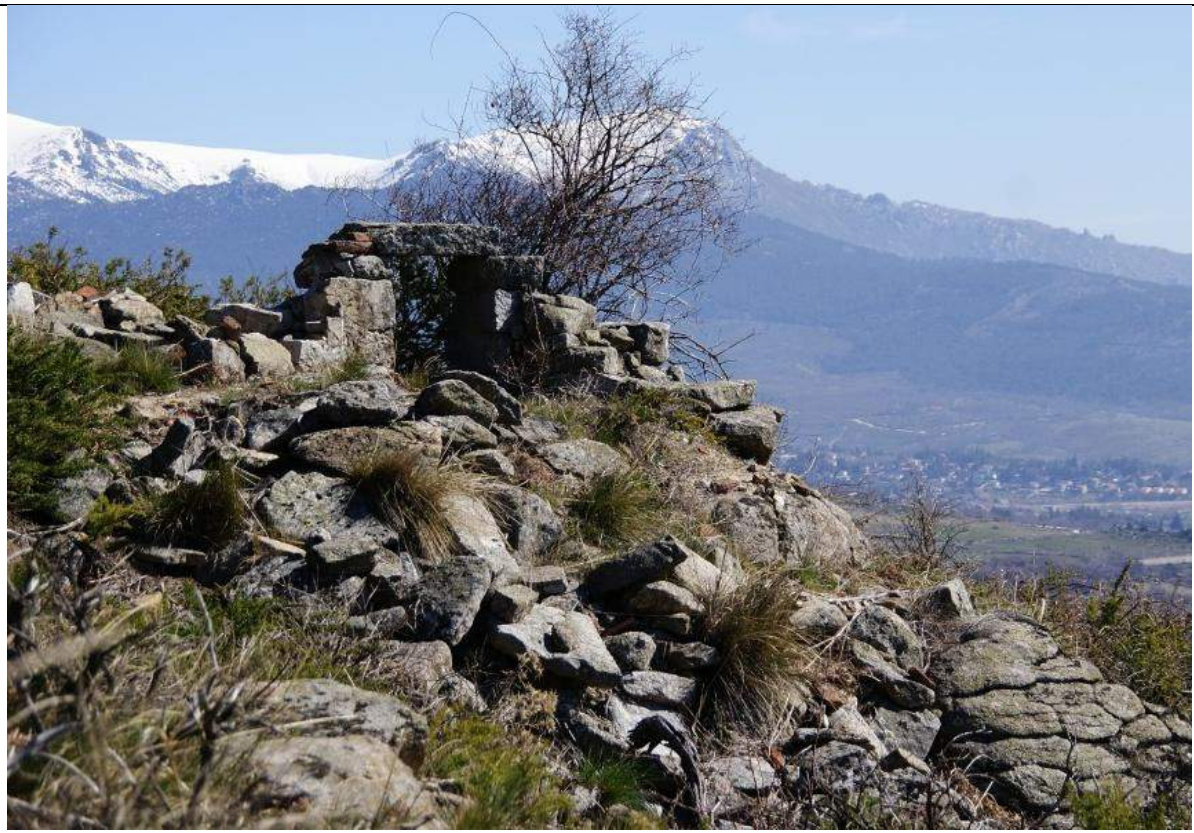
| <p>Restos de casamata de piedra, cemento y ladrillos. Conserva la puerta de entrada con dintel. Arriba del camino del Lomito, pasado el puente sobre la vía del tren, dominándola. Monte público. El resto más destacable es la puerta con dintel. Hay numerosos restos de ladrillos macizos. Se trataba de una posición de primera línea del frente. Debajo, junto a la vía del tren, hay otros restos y una línea de parapeto y trinchera que enlazan con los del Camino del Lomito. Hacia arriba existe una línea continua de parapeto, puestos y trincheras, que llegan hasta el primer espigón de roca del Cerro de Matalasfuentes.</p> | | | |

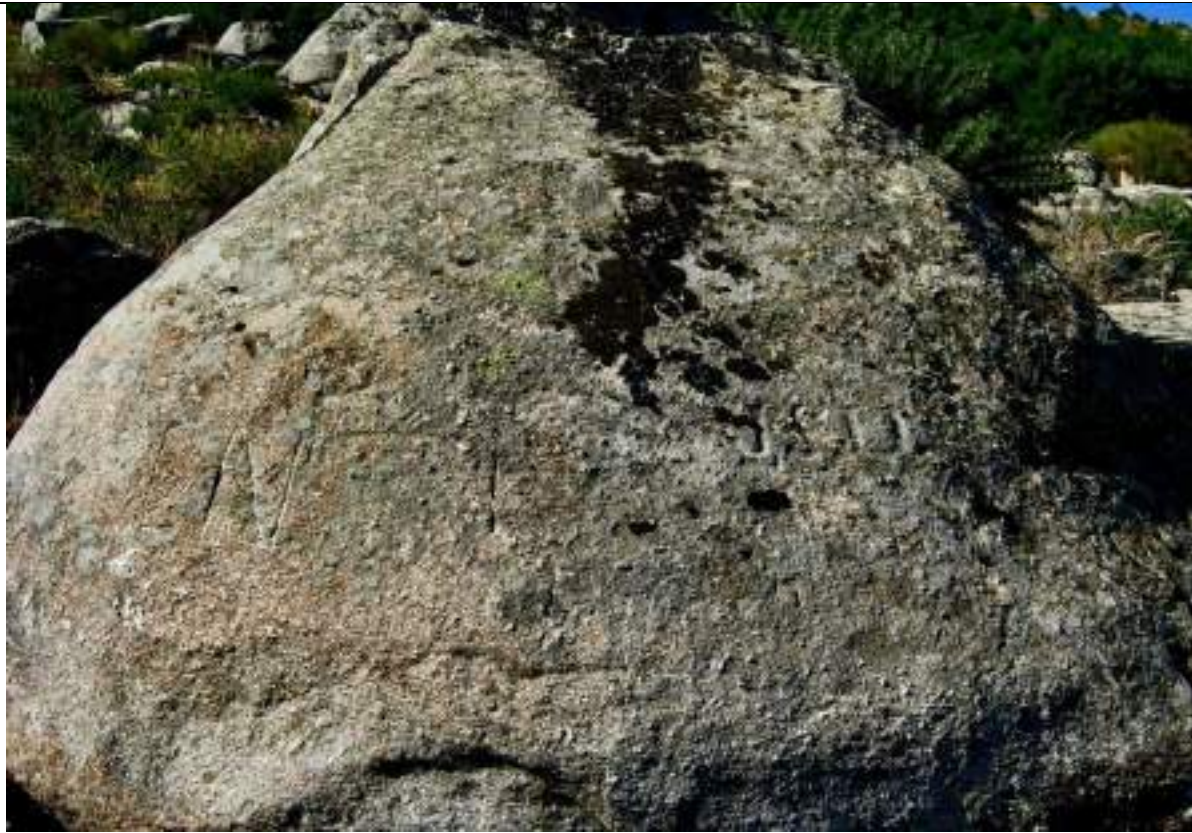
| CATÁLOGO DE BIENES Y ESPACIOS PROTEGIDOS DE LOS MOLINOS | | | | Número de ficha | G | 33 |
|---|---|---|---|---|---|---|
| <p>Roca con inscripciones de la Guerra Civil.</p> <p>Tiene varias inscripciones y dibujos. En letras grandes de trazo simple, aparecen las siglas de la CNT (Confederación Nacional del Trabajo), en tamaño más pequeño, pero con letras más trabajadas, las siglas JSU (Juventudes Socialistas Unificadas), hay una hoz y martillo pequeña, otras siglas o palabras, entre la que se puede leer "Madrid".</p> | | | | | | |

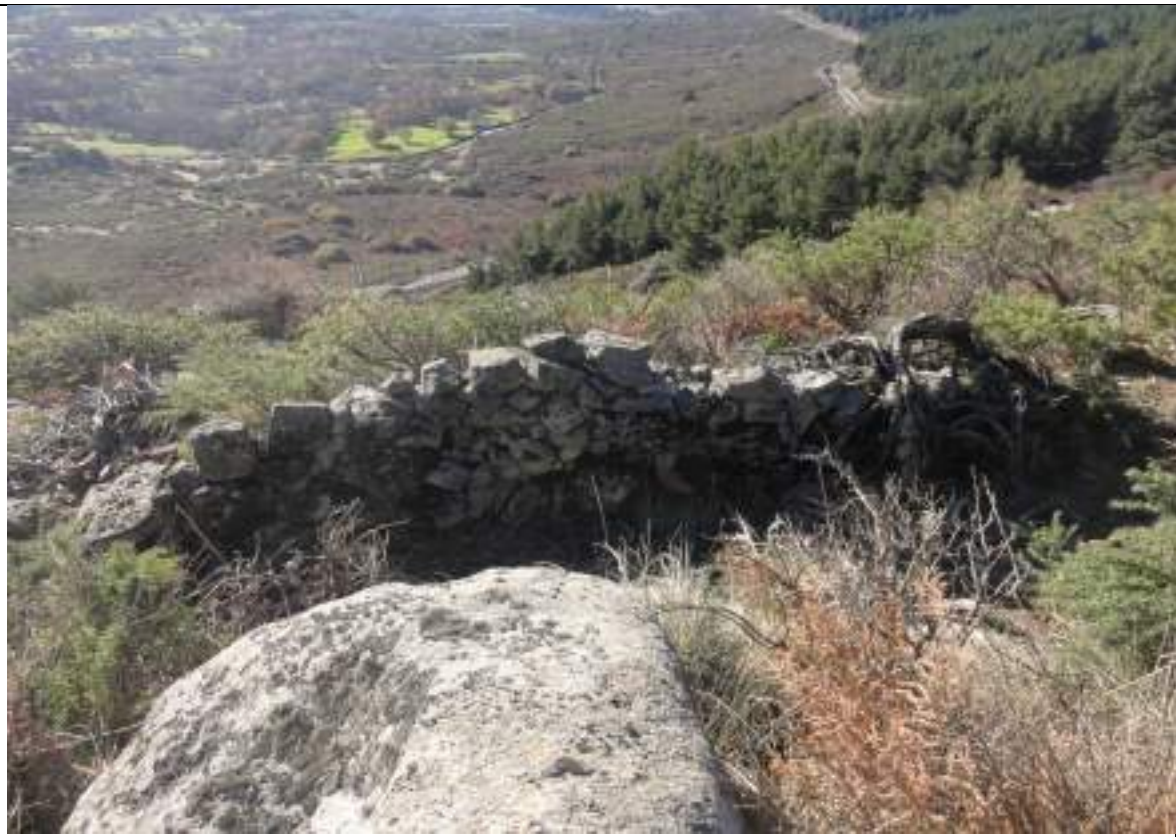
| CATÁLOGO DE BIENES Y ESPACIOS PROTEGIDOS DE LOS MOLINOS | | | | Número de ficha | G | 34 |
|---|---|---|---|---|---|---|
| <p>Parapeto que sube desde la casamata arriba del Camino del Lomito, hacia el espolón de granito del Cerro de Matalasfuentes. Está interrumpido en algunas zonas, bien porque no tuviera continuidad, bien porque fuera desmontado para los aterrazamientos de la repoblación forestal.</p> <p>En la línea que sube hacia el Cerro de Matalasfuentes. En monte público.</p> | | | | | | |

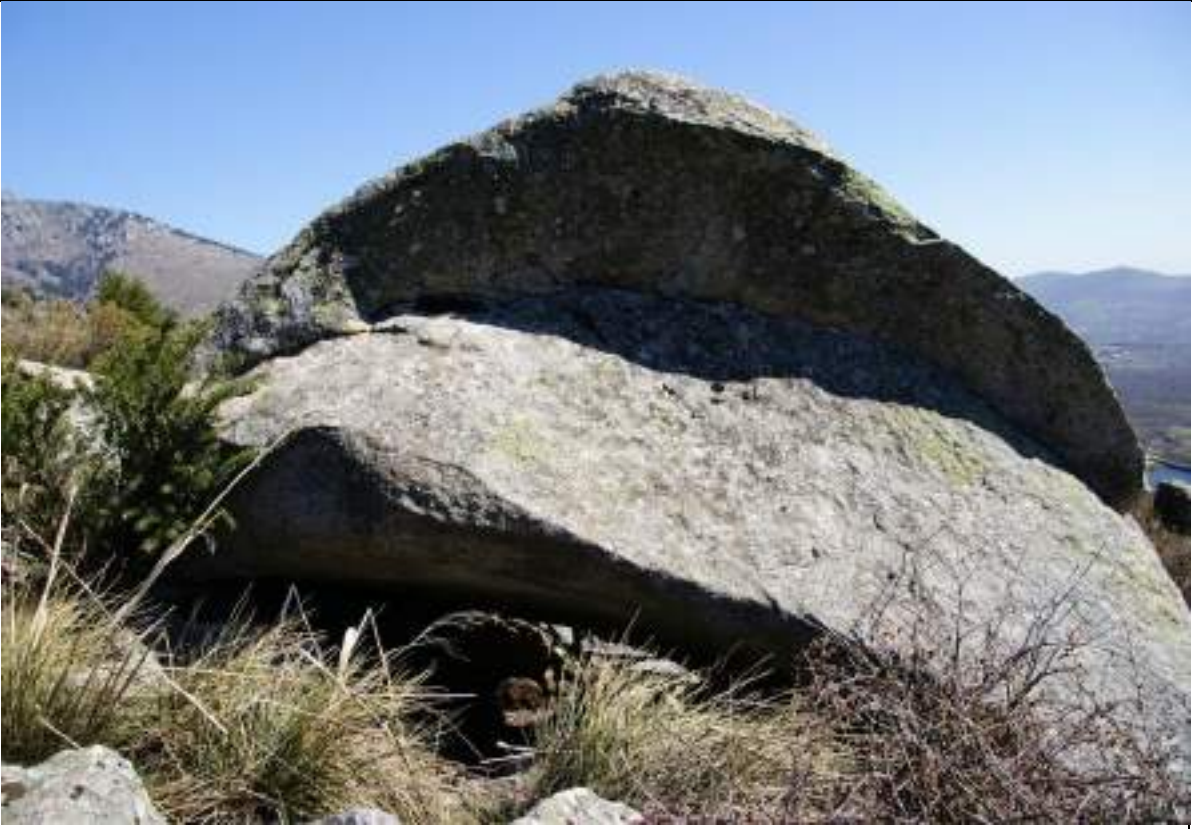
| CATÁLOGO DE BIENES Y ESPACIOS PROTEGIDOS DE LOS MOLINOS | | | | Número de ficha | G | 35 |
|---|---|---|---|---|---|---|
| <p>Singular casamata aprovechando un refugio natural bajo una piedra.</p> <p>Forma parte de la línea de defensa que sube hacia el Cerro de Matalasfuentes y está detrás del parapeto.</p> <p>Tiene tronera al frente, protegida por piedras que están en parte caídas, y salida detrás, al Norte, protegida por un murete de piedras en forma de "L".</p> <p>Forma parte de la primera línea del frente.</p> | | | | | | |

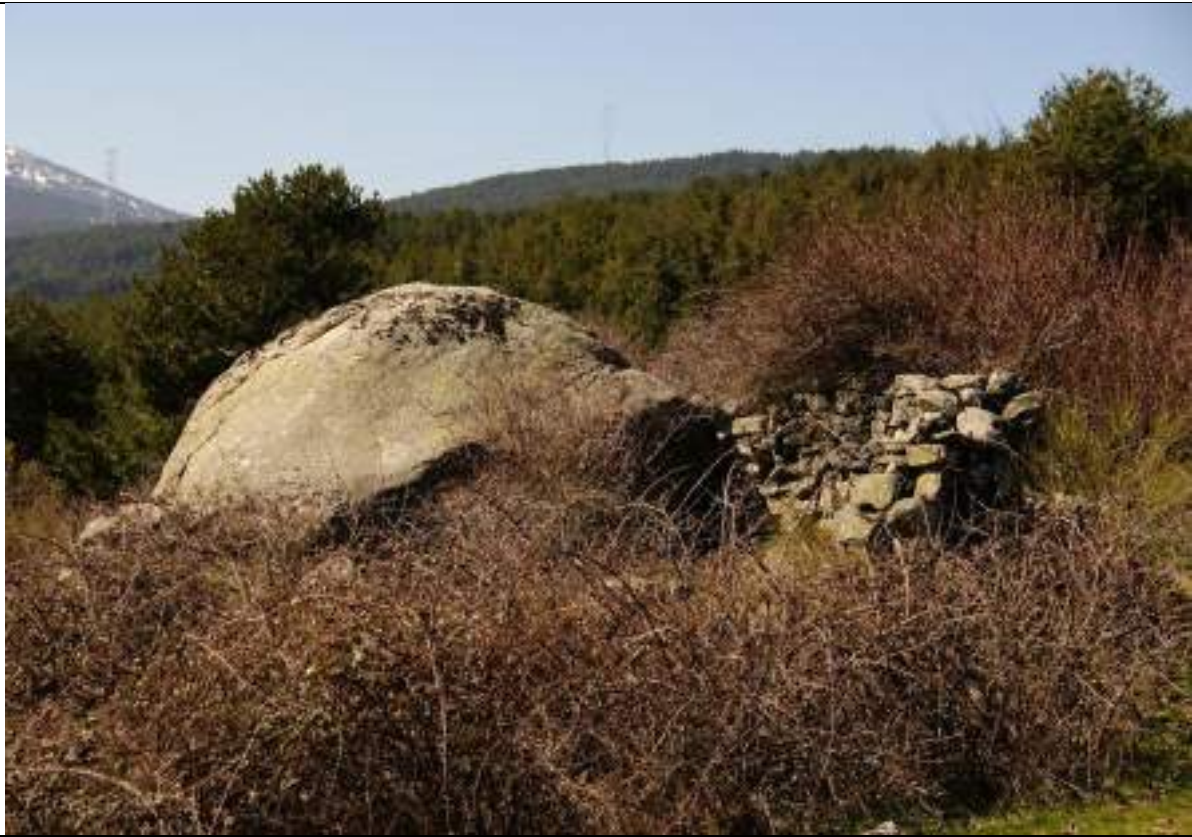
| CATÁLOGO DE BIENES Y ESPACIOS PROTEGIDOS DE LOS MOLINOS | | | | Número de ficha | G | 36 |
|---|---|---|---|---|---|---|
| Restos de casa-refugio, protegida tras una roca. Uno de sus muros está bien conservado. Situada en la línea que sube desde el camino del Lomito hacia el Cerro de Matalasfuentes. | | | | | | |

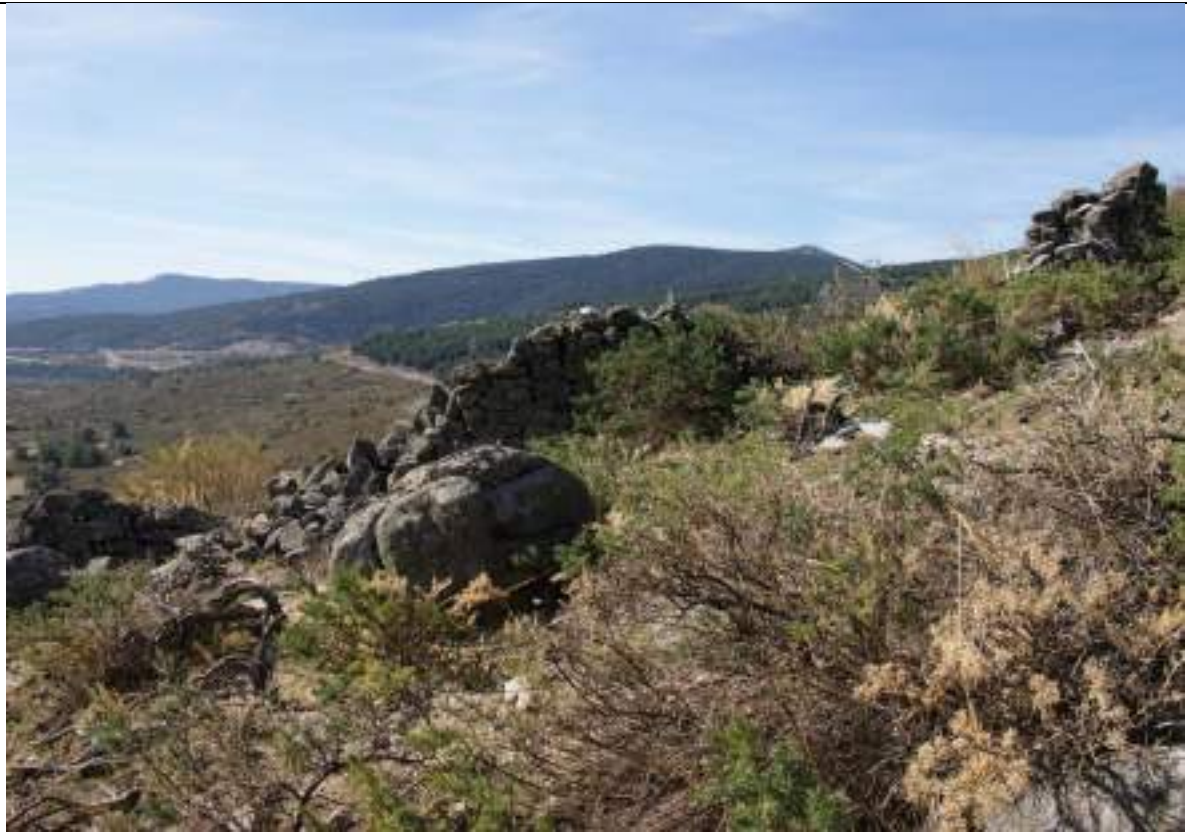
| CATÁLOGO DE BIENES Y ESPACIOS PROTEGIDOS DE LOS MOLINOS | | | | Número de ficha | G | 37 |
|---|---|---|---|---|---|---|
| Parapeto de piedra seca que discurre por la loma hacia el Cerro de Matalasfuentes. Primera línea. | | | | | | |
