# CATÁLOGO DE BIENES Y ESPACIOS PROTEGIDOS DE LOS MOLINOS

## Tomo 5 (de 16 y un Anexo)

### Fichas de Construcciones Militares de la Guerra Civil

**Marzo de 2014**

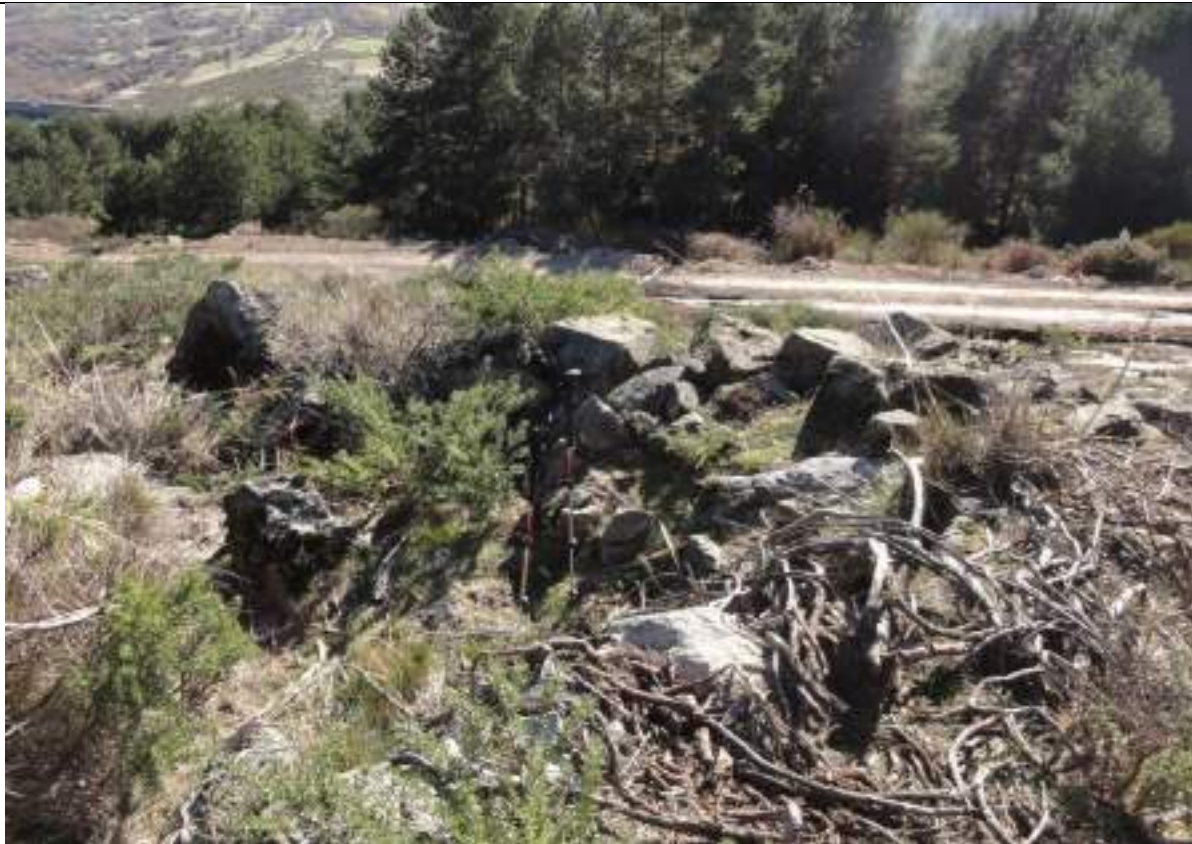
| <p>Parapeto semicircular, situado sobre la “pista forestal de arriba”, muy cercano a ésta. A unos cuatro metros hay un puesto de tirador.</p> <p>Situado en la línea que sube desde el camino del Lomito hacia el Cerro de Matalasfuentes.</p> <p>Primera línea del frente.</p> | | | | | | |

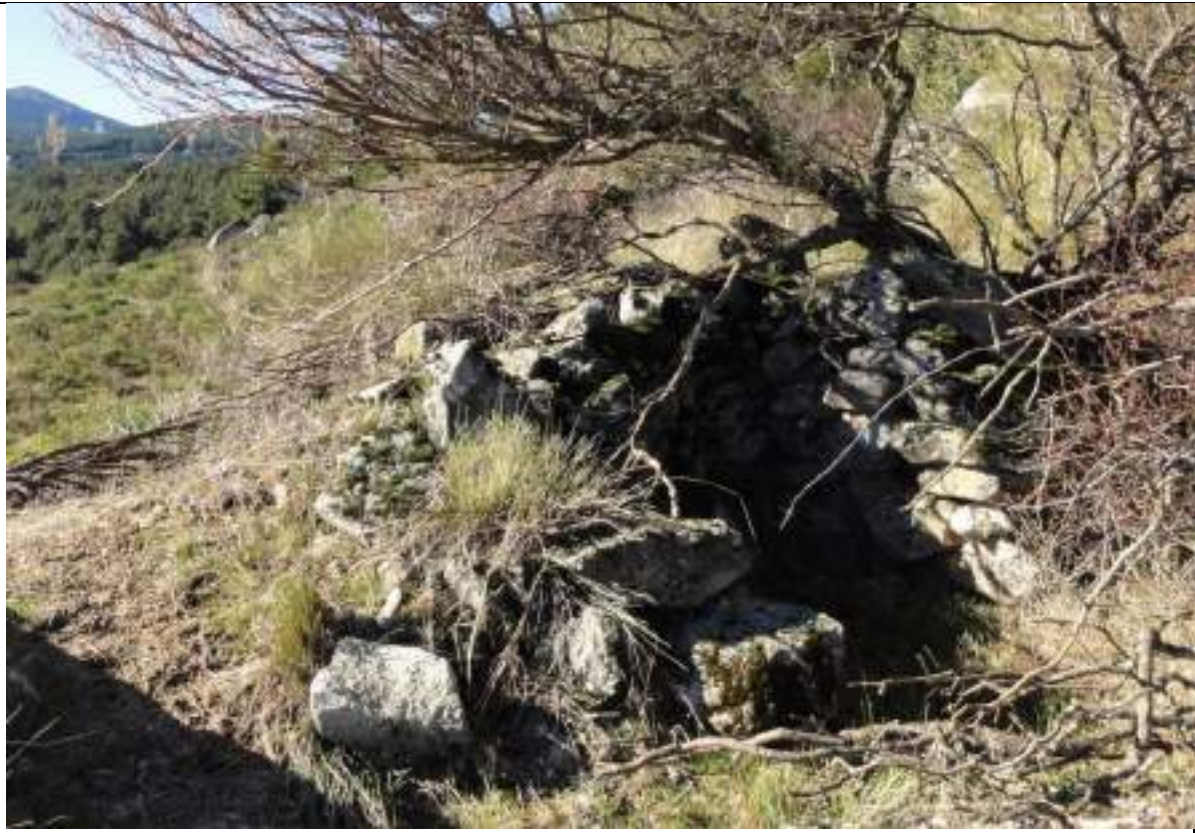
| CATÁLOGO DE BIENES Y ESPACIOS PROTEGIDOS DE LOS MOLINOS | | | | Número de ficha | G | 39 |
|---|---|---|---|---|---|---|
| <p>Puesto de tirador en U, de formas rectangulares, situado junto a la posición anterior, bien conservado.</p> <p>Situado en la línea que sube desde el camino del Lomito hacia el Cerro de Matalasfuentes, a unos 3 metros del parapeto semicircular.</p> <p>Primera línea del frente.</p> | | | | | | |

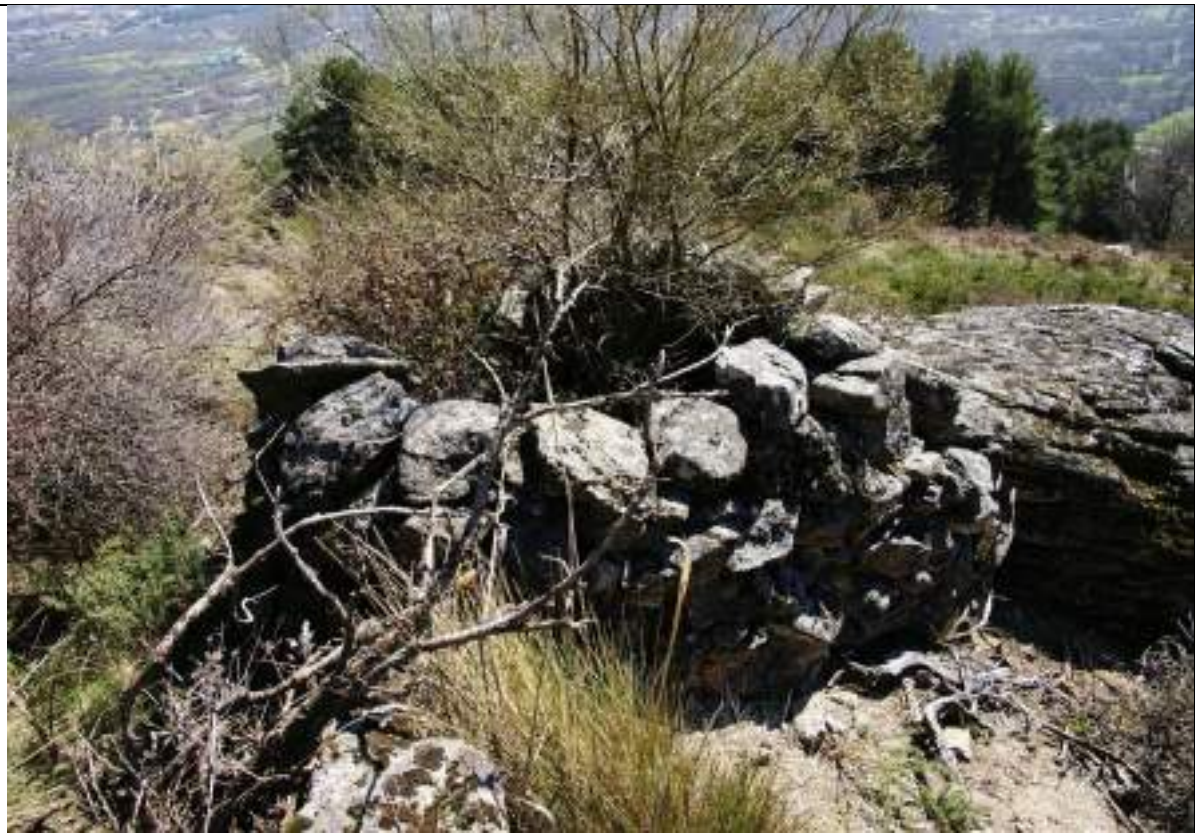
| CATÁLOGO DE BIENES Y ESPACIOS PROTEGIDOS DE LOS MOLINOS | | | | Número de ficha | G | 40 |
|---|---|---|---|---|---|---|
| <p>Puesto de tirador casi circular, bien conservado.</p> <p>Situado en la línea que sube desde el camino del Lomito hacia el Cerro de Matalasfuentes.</p> <p>Forma parte de una posición en la que hay además un parapeto que conserva una tronera y una pequeña casamata natural, bajo una roca. Están a unos 10 metros del puesto anterior.</p> <p>Primera línea del frente.</p> | | | | | | |

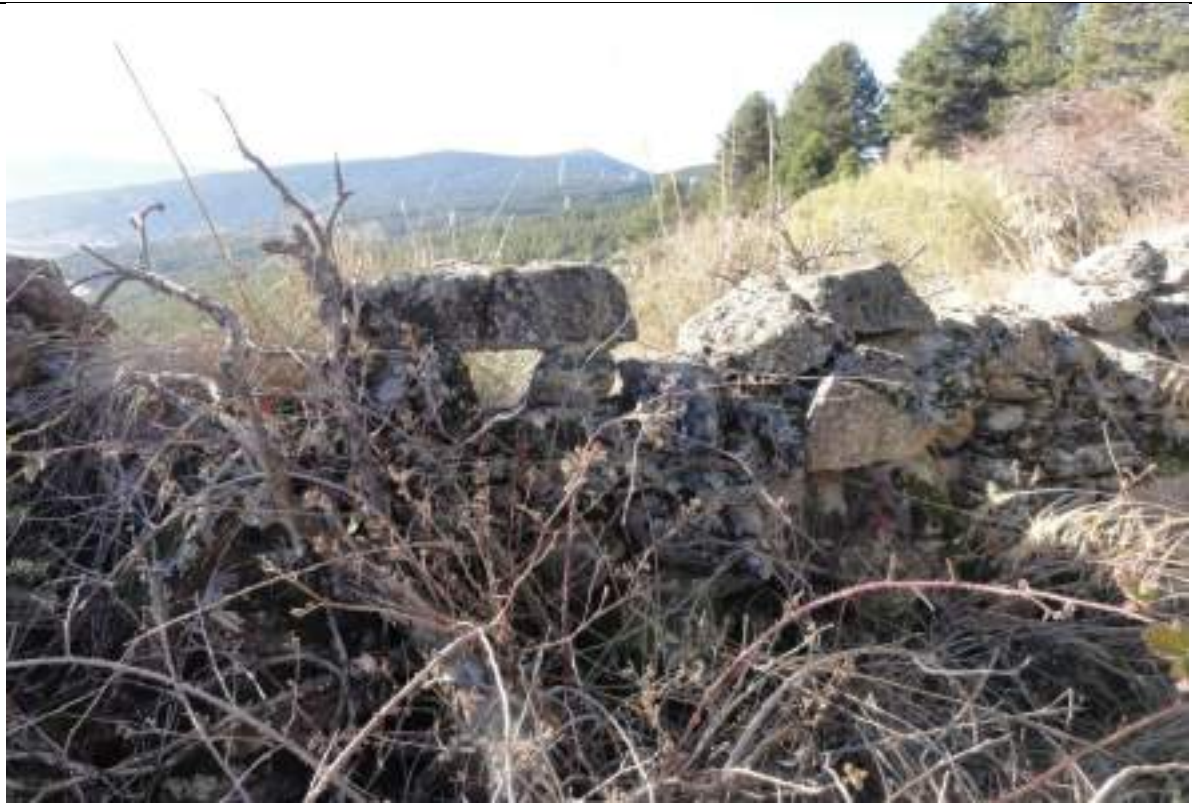
| CATÁLOGO DE BIENES Y ESPACIOS PROTEGIDOS DE LOS MOLINOS | | | | Número de ficha | G | 41 |
|---|---|---|---|---|---|---|
| <p>Parapeto, que conserva una tronera, situado entre el puesto de tirador anterior y la casamata natural, siguiente.</p> <p>Situado en la línea que sube desde el camino del Lomito hacia el Cerro de Matalasfuentes.</p> <p>Forma parte de la posición donde hay un pozo de tirador, un parapeto y esta casamata natural.</p> <p>Primera línea del frente.</p> | | | | | | |

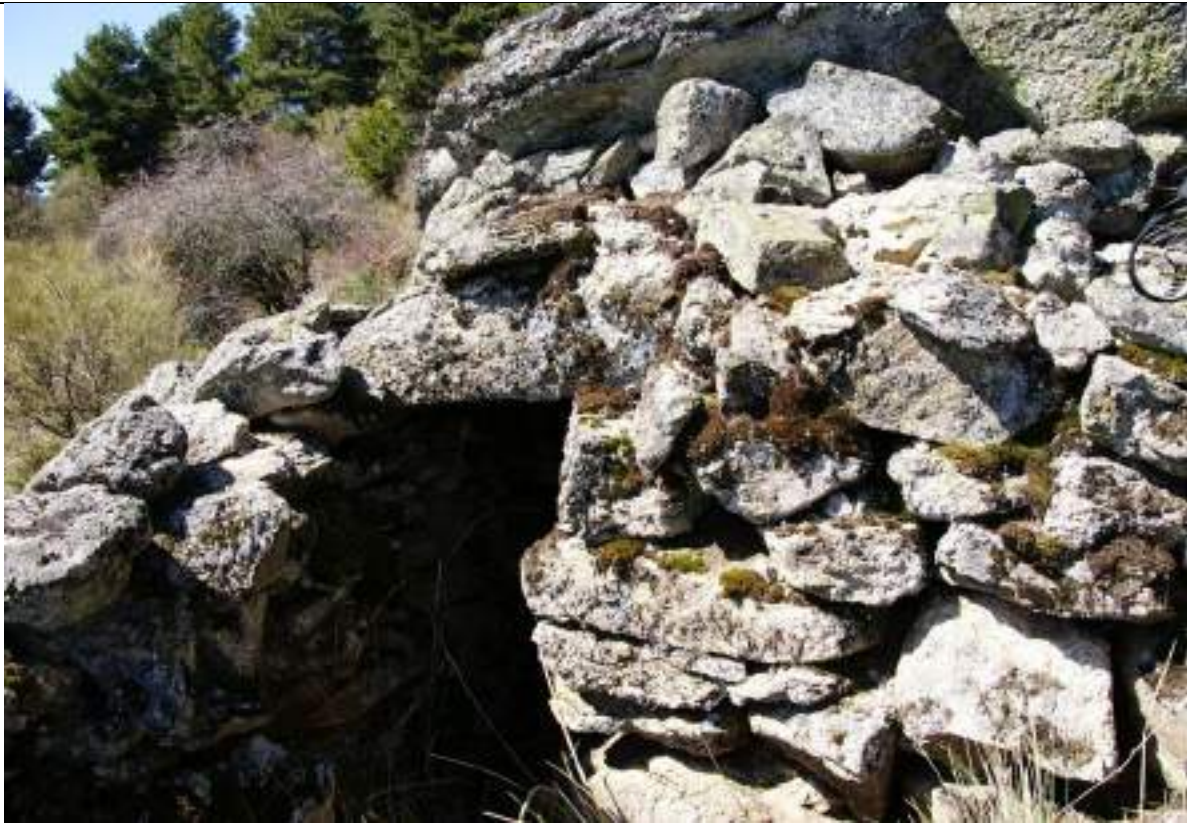
| CATÁLOGO DE BIENES Y ESPACIOS PROTEGIDOS DE LOS MOLINOS | | | | Número de ficha | G | 42 |
|---|---|---|---|---|---|---|
| <p>Casamata natural, situada bajo una roca</p> <p>Situada en la línea que sube desde el camino del Lomito hacia el Cerro de Matalasfuentes.</p> <p>Forma parte de la posición donde hay un pozo de tirador, un parapeto y esta casamata natural.</p> <p>Se accede por una pequeña entrada y en el interior sólo se puede permanecer agachado. Tiene una tronera hacia el frente y un orificio superior, que debió ser utilizado para chimenea.</p> <p>No caben más de dos personas.</p> <p>Primera línea del frente.</p> | | | | | | |

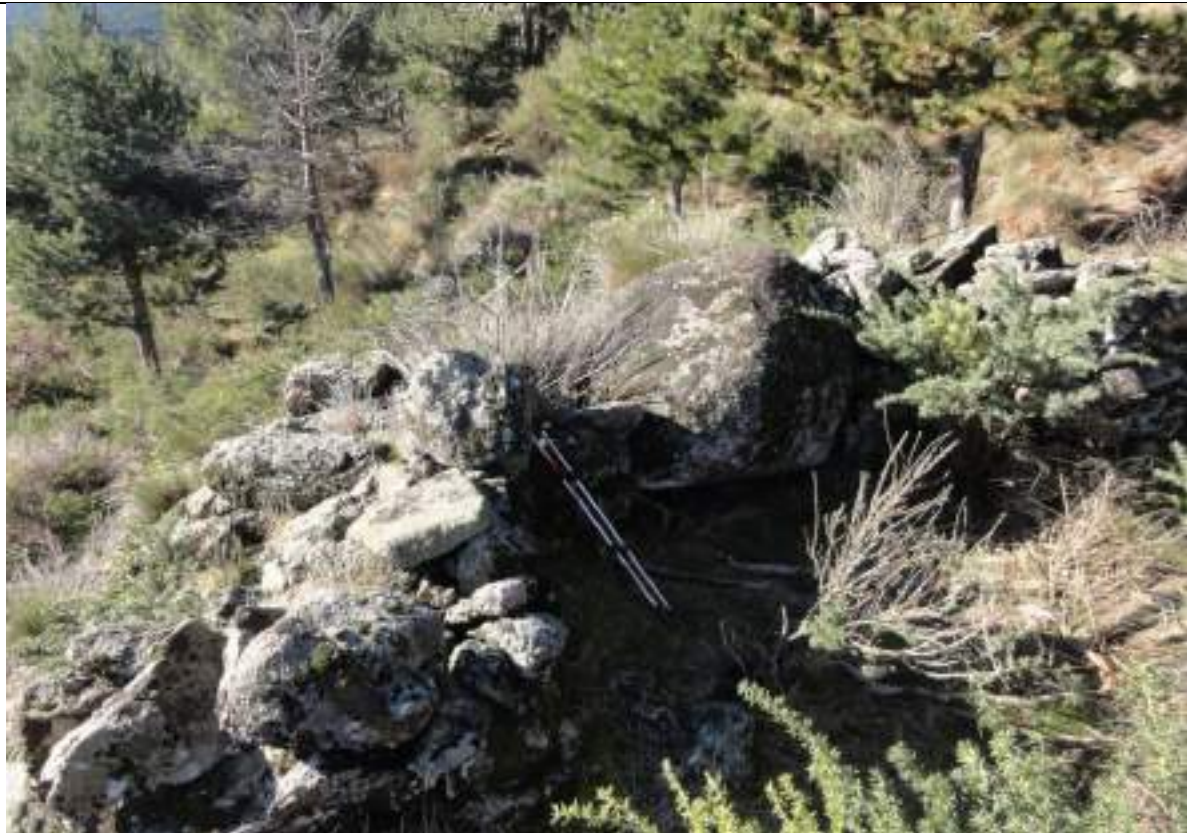
| CATÁLOGO DE BIENES Y ESPACIOS PROTEGIDOS DE LOS MOLINOS | | | | Número de ficha | G | 43 |
|---|---|---|---|---|---|---|
| <p>Puesto de tirador.</p> <p>Situado delante de la posición anterior, algo más bajo y a unos 70 metros, en la línea que sube hacia el Cerro de Matalasfuentes.</p> | | | | | | |

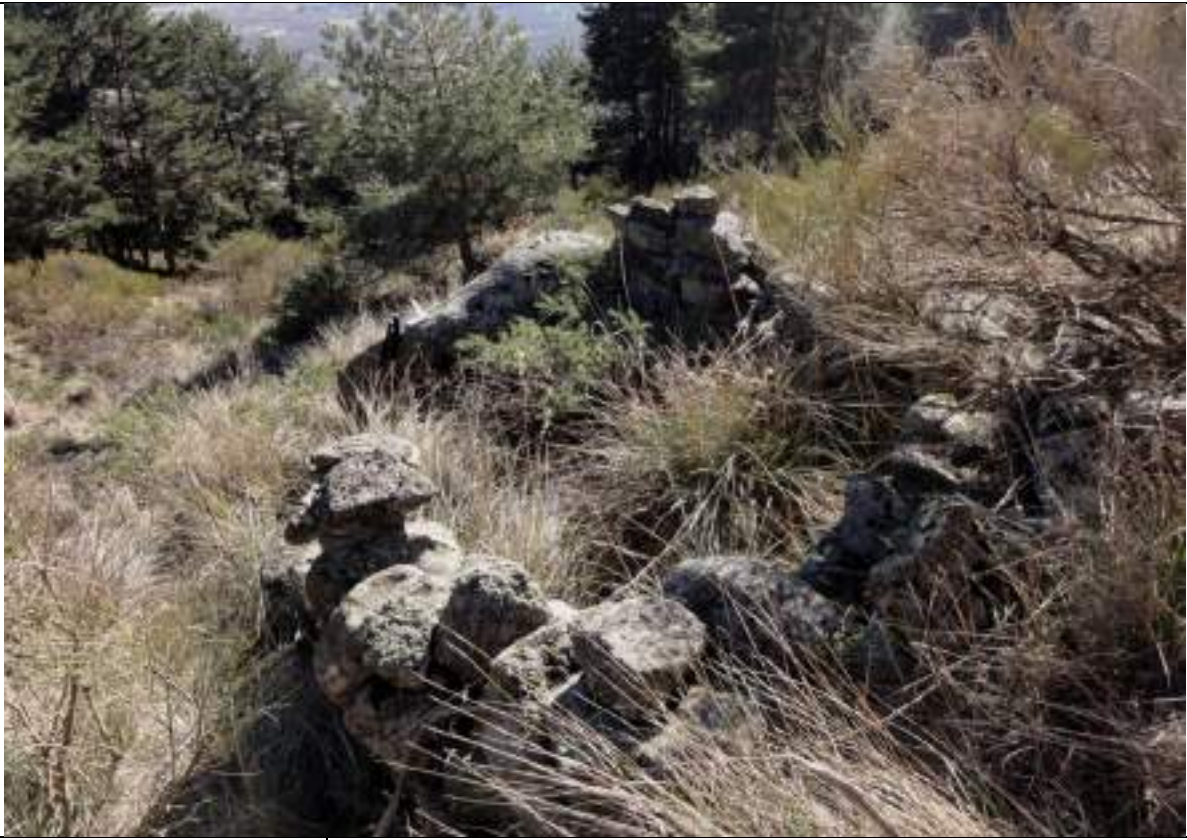
| CATÁLOGO DE BIENES Y ESPACIOS PROTEGIDOS DE LOS MOLINOS | | | | Número de ficha | G | 44 |
|---|---|---|---|---|---|---|
| <p>Parapeto circular o casamata, en regular estado de conservación. Tiene una ventana o tronera, sin dintel.</p> <p>Situada en la línea que sube desde el camino del Lomito hacia el Cerro de Matalasfuentes, pasada la "pista forestal de arriba".</p> | | | | | | |

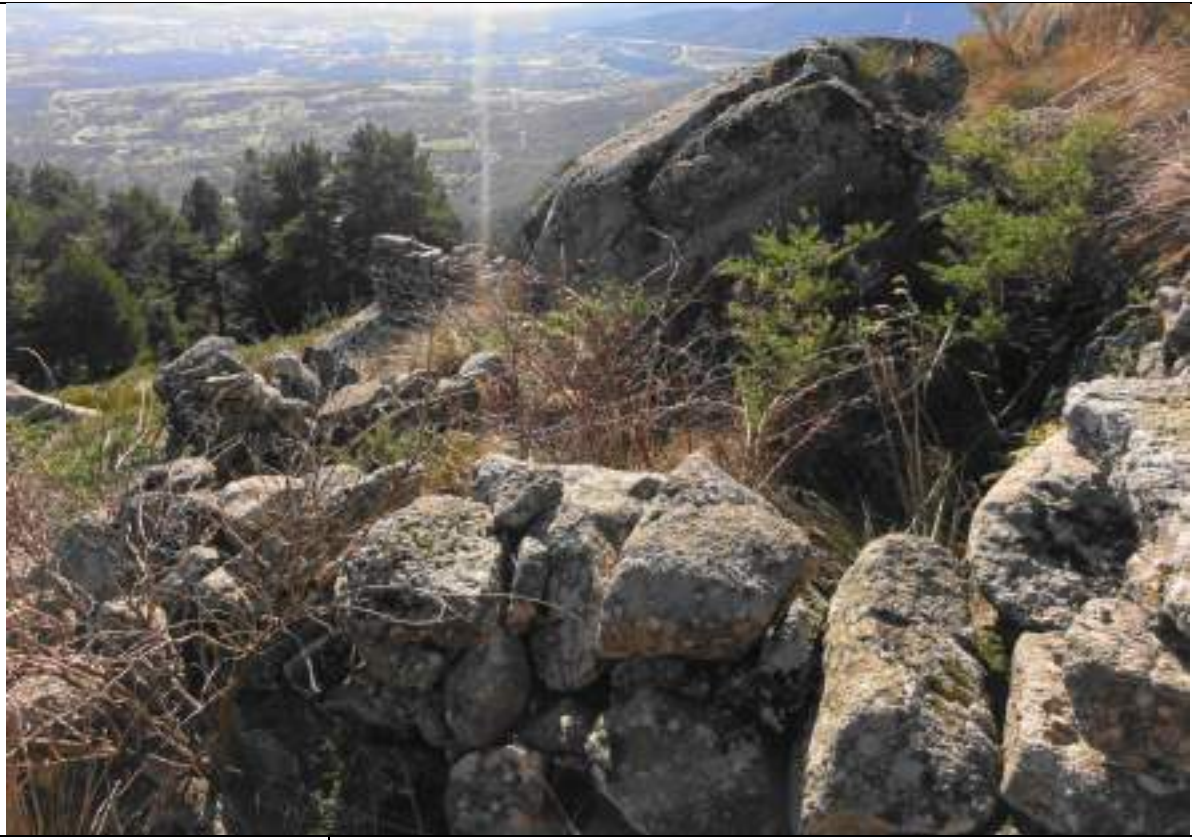
| CATÁLOGO DE BIENES Y ESPACIOS PROTEGIDOS DE LOS MOLINOS | | | | Número de ficha | G | 45 |
|---|---|---|---|---|---|---|
| <p>Restos de casa, protegida tras una roca. Tiene también un murete sobre la roca, protegiendo la entrada.</p> <p>Situada en la línea que sube hacia el Cerro de Matalasfuentes.</p> | | | | | | |

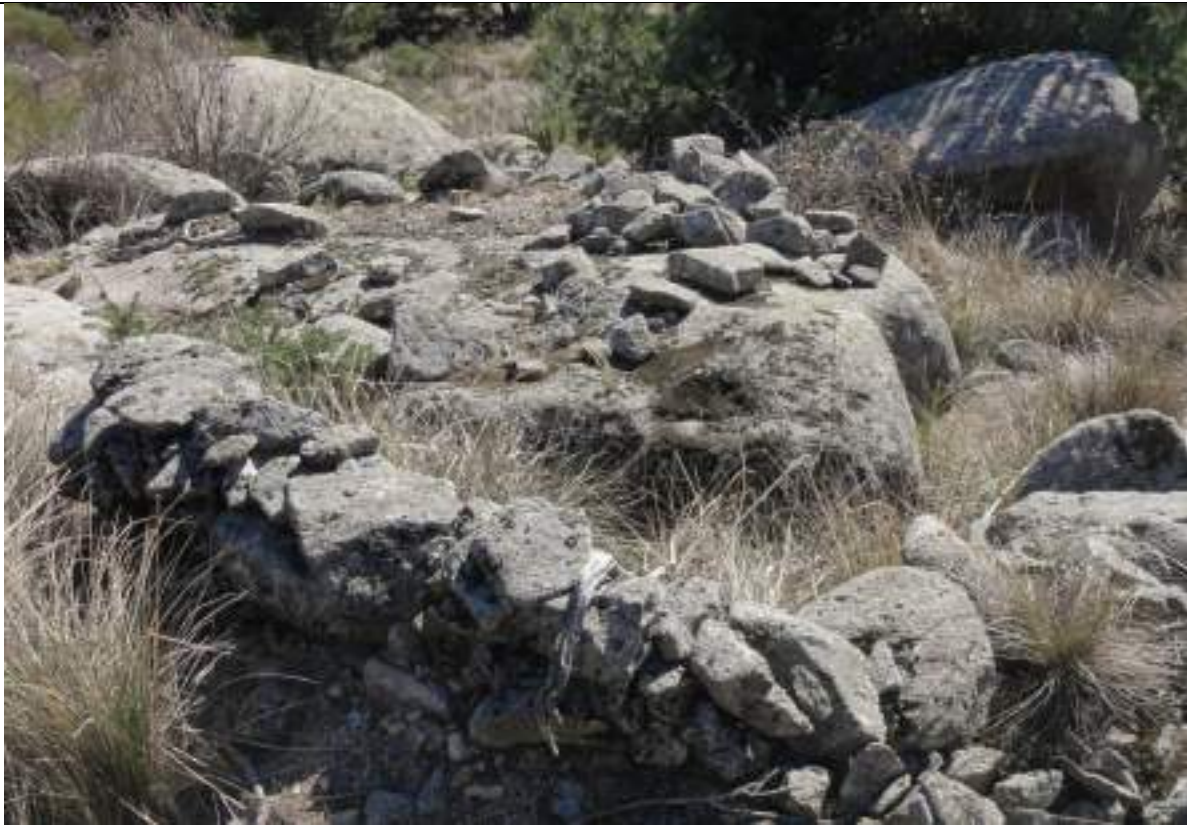
| CATÁLOGO DE BIENES Y ESPACIOS PROTEGIDOS DE LOS MOLINOS | | | | Número de ficha | G | 46 |
|---|---|---|---|---|---|---|
| Muro que puede ser lo que queda de una casa, debajo del espolón de granito del Cerro de Matalasfuentes. Restos de tejas alrededor. | | | | | | |

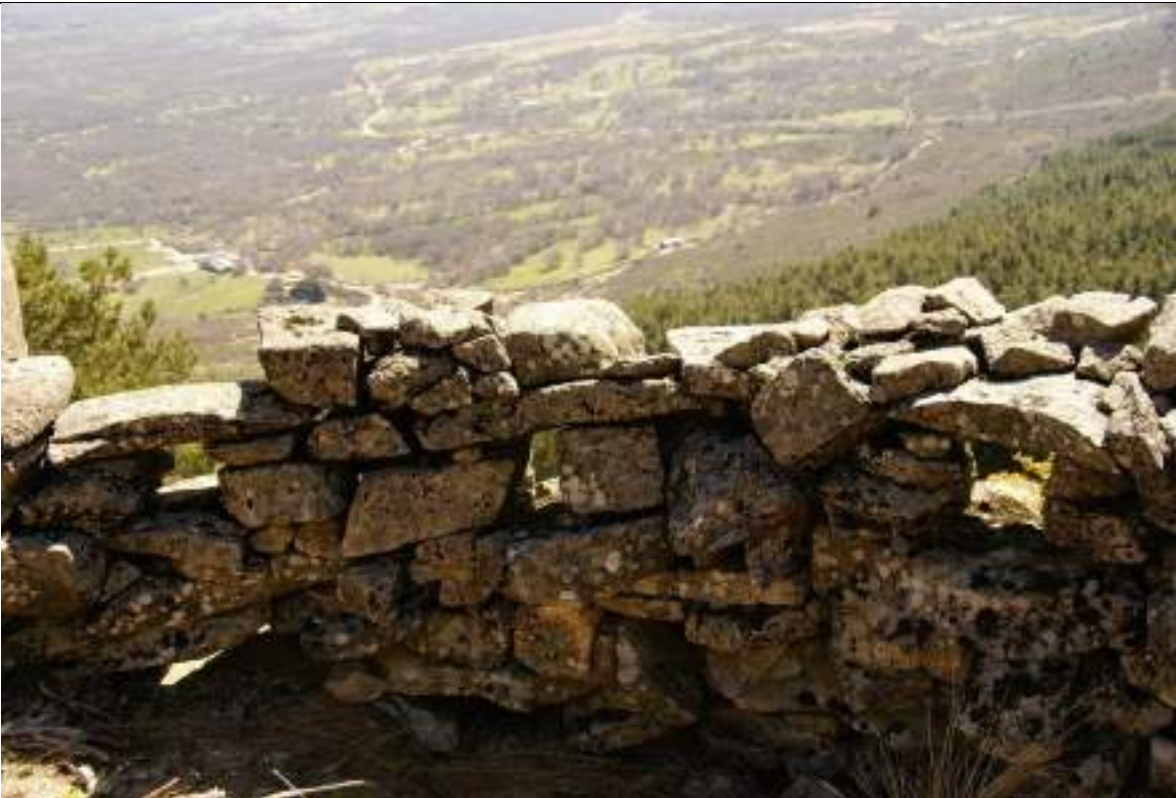
| CATÁLOGO DE BIENES Y ESPACIOS PROTEGIDOS DE LOS MOLINOS | | | | Número de ficha | G | 47 |
|---|---|---|---|---|---|---|
| <p>Parapeto con tres troneras.</p> <p>Situado en la línea que sube desde el camino del Lomito hacia el Cerro de Matalasfuentes, muy cerca de la pared de grandes rocas del primer espolón del Cerro y junto a la posición anterior (separado de esta por una gran roca).</p> <p>Tiene tres troneras y está junto a una roca de gran porte.</p> | | | | | | |

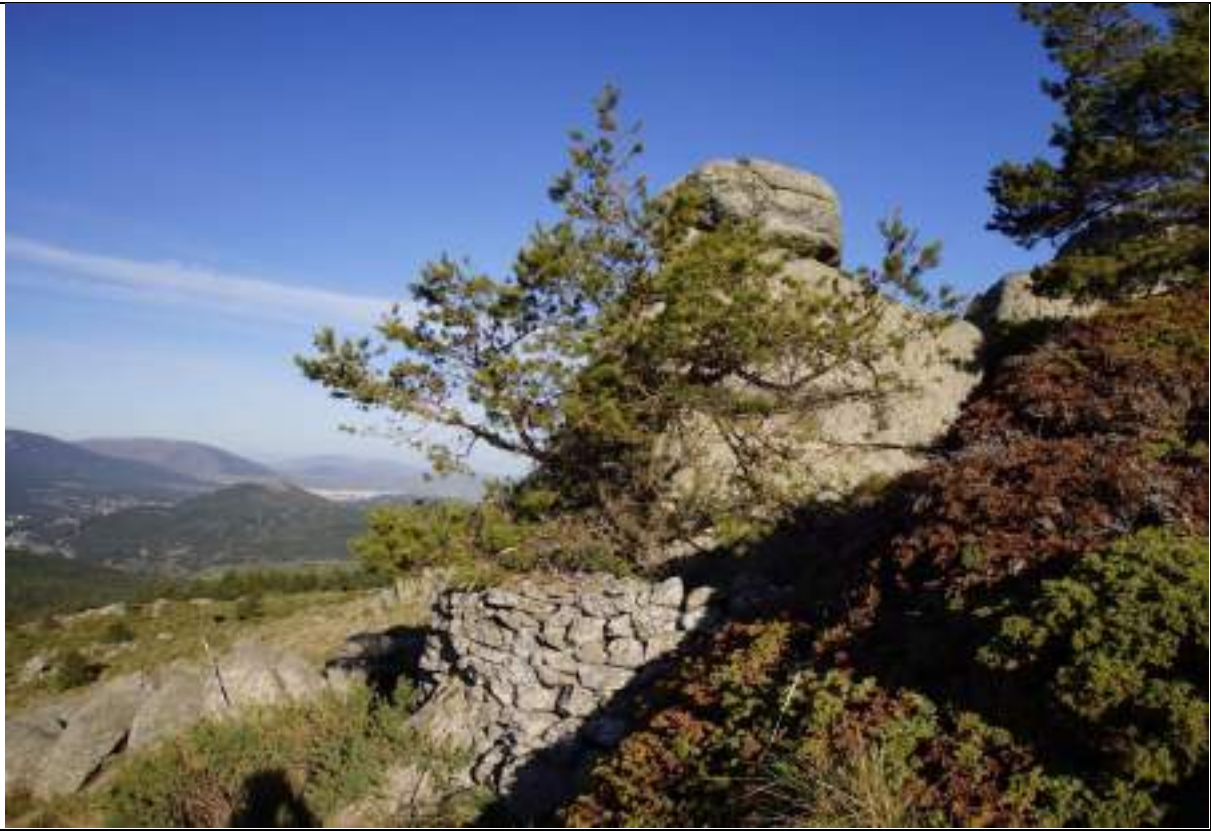
| <p>Puesto semicircular, tras una roca (tiene actualmente un pino en su interior).<br/>Situado según se sube desde el Alto del León, por el Sendero de Gran Recorrido 10 GR-10, a la derecha (Este), formando parte de la primera línea del frente del Cerro de Matalasfuentes.<br/>Este Cerro permaneció en poder del Ejército Popular de la República durante toda la Guerra.<br/>Conserva un importante número de restos de fortificaciones, de piedra seca casi todas ellas, que lo protegían por sus lados Sur (Guadarrama y Los Molinos), Este (Los Molinos) y Oeste (El Espinar).<br/>Esta casa refugio está en el término municipal de Los Molinos, junto a la línea con el término de Guadarrama, por el que se prolonga el sistema defensivo.</p> | | | | | | | |

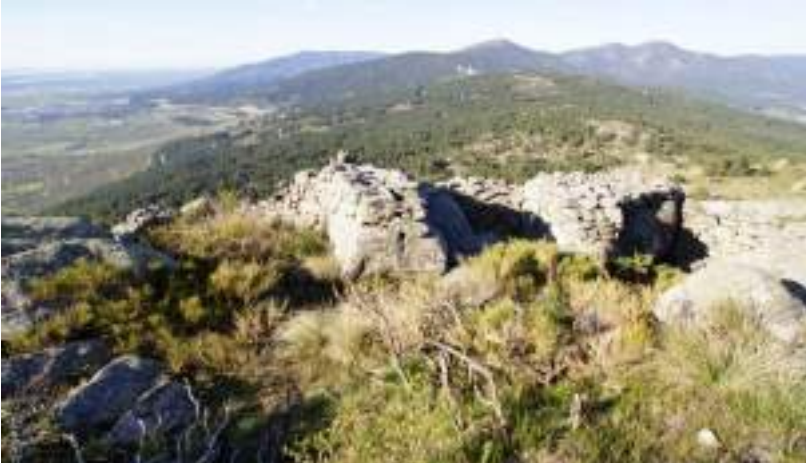
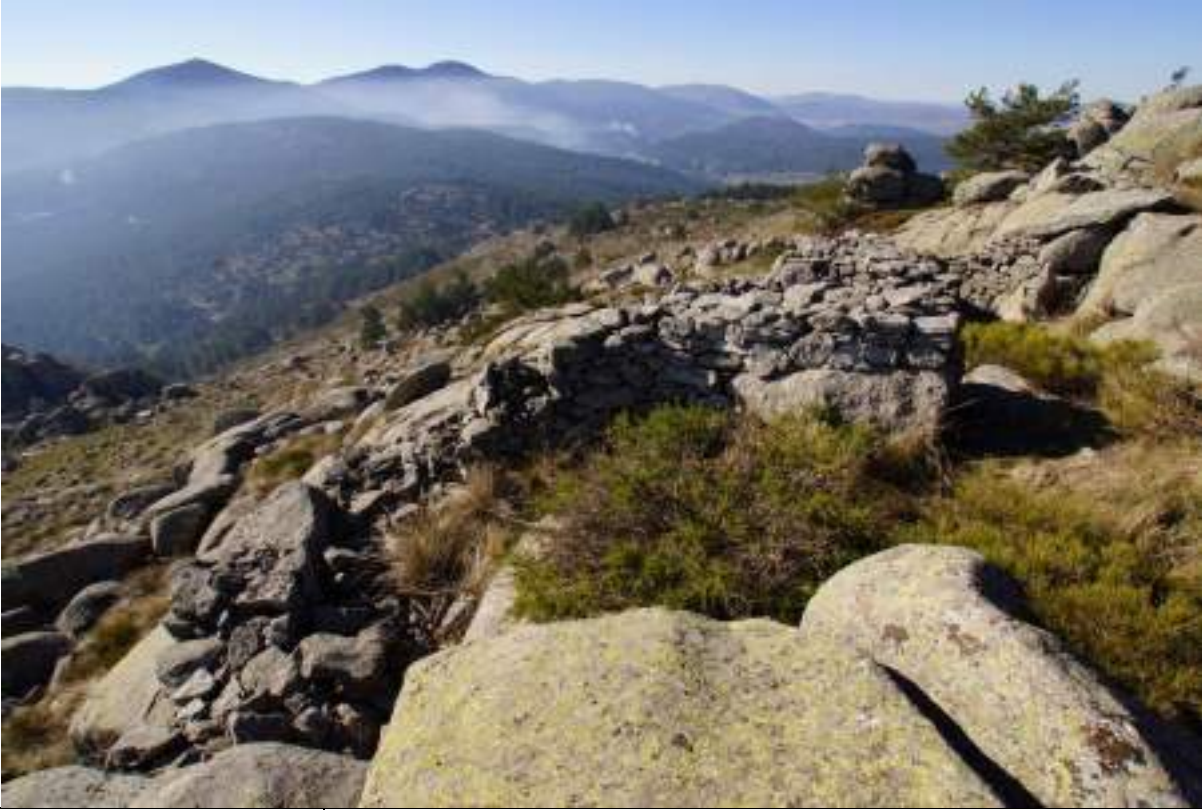
| CATÁLOGO DE BIENES Y ESPACIOS PROTEGIDOS DE LOS MOLINOS | | | | Número de ficha | G | 49 |
|---|---|---|---|---|---|---|
| <p>Tres posiciones contiguas, en forma de U, formando parte de la primera línea del frente, muy cerca de la anterior.</p> <p>En la subida desde el GR10, a la derecha (Este), formando parte de la primera línea del frente del Cerro de Matalasfuentes, en el término municipal de Los Molinos.</p> | | | | | | |
| | | | | | | <p>En las fotos se ven al fondo Cerro de la Sevillana, Cabeza Lijar y Cueva Valiente, posiciones del ejército franquista.</p> |

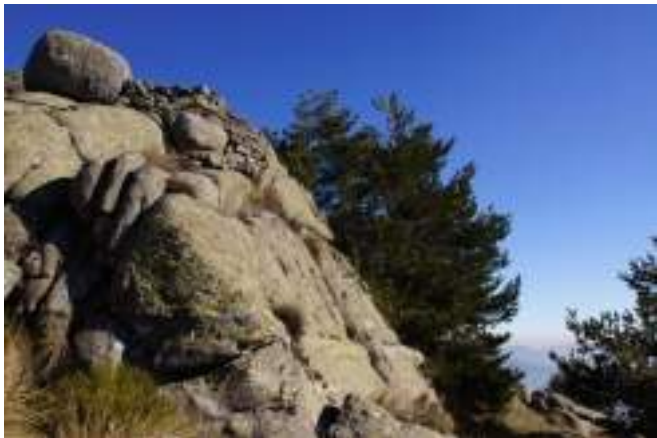
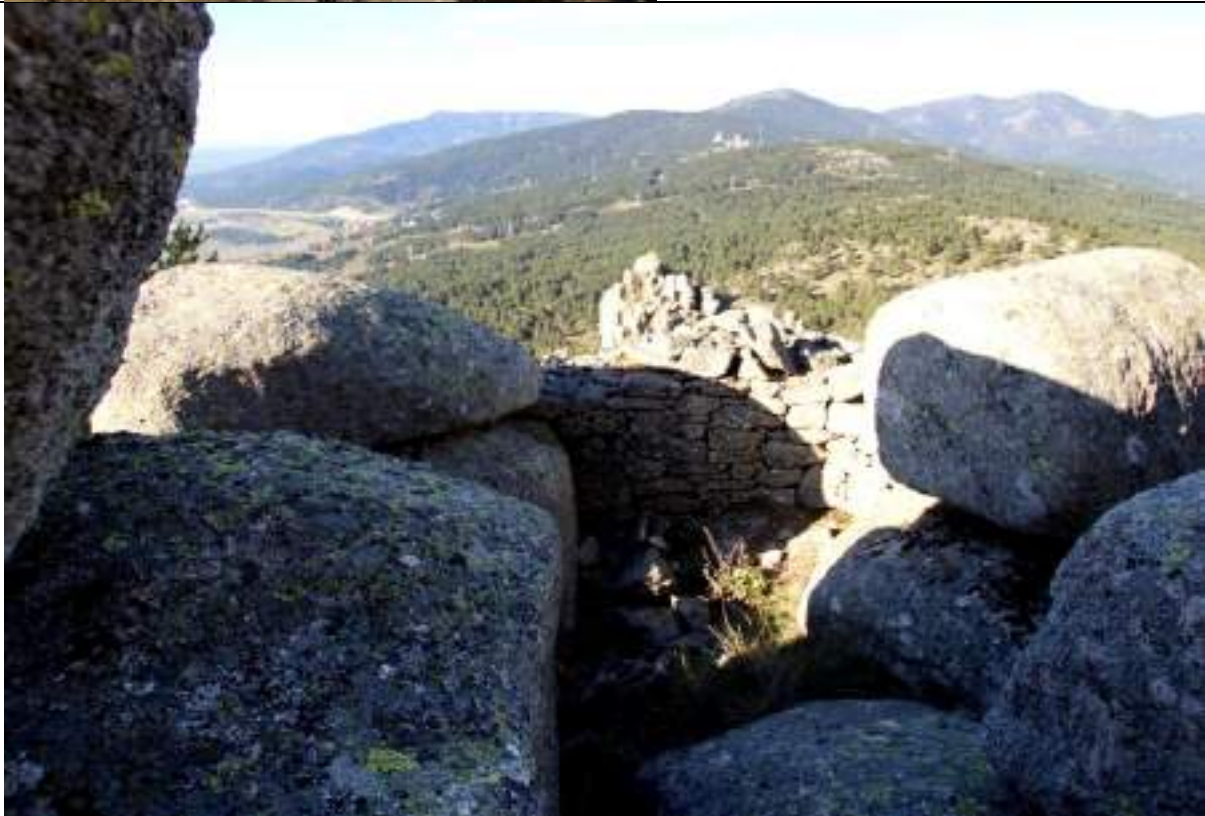
| CATÁLOGO DE BIENES Y ESPACIOS PROTEGIDOS DE LOS MOLINOS | | | | Número de ficha | G | 50 |
|---|---|---|---|---|---|---|
| <p>Posición situada entre rocas, con parapeto muy ancho al frente, de unos dos metros de longitud. Probablemente para ametralladora. Por su parte de atrás está casi rodeado por rocas, accediéndose al puesto por un estrecho hueco entre ellas. Situado a continuación del anterior. Primera línea de frente.</p> | | | | | | |
| | | | | | | <p>Arriba foto del puesto visto desde debajo.</p> |

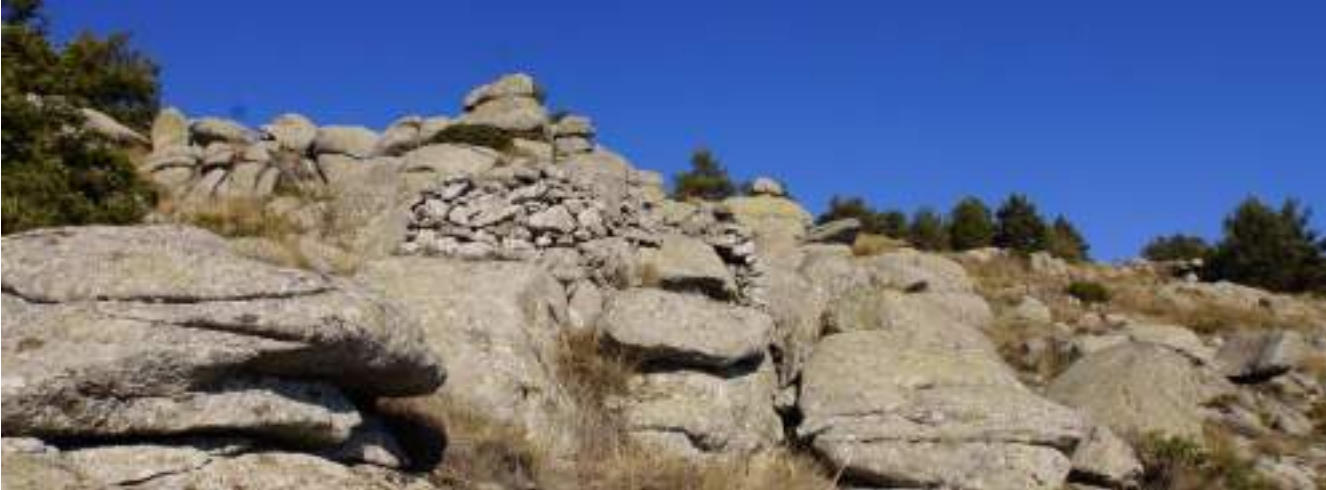
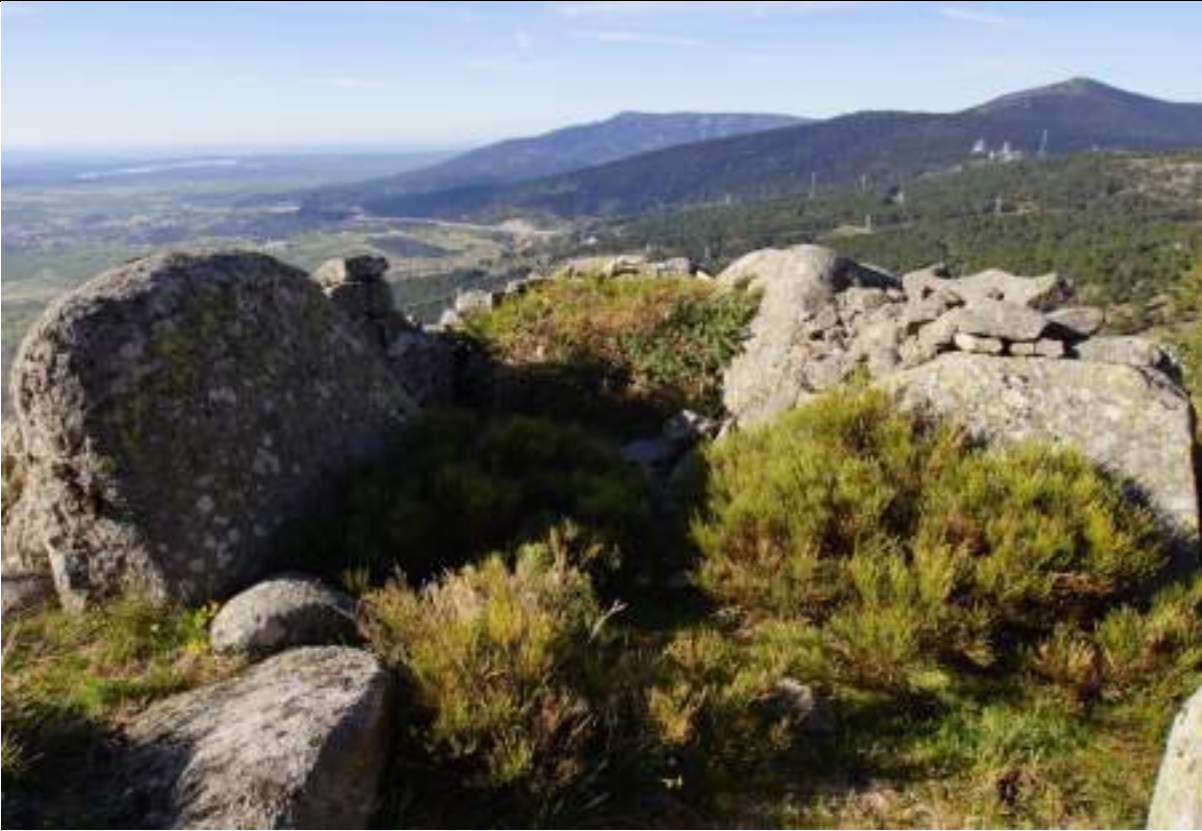
| Puesto semicircular entre rocas. Situado cerca del anterior. | | | | | | |
| Fecha probable de construcción 1936 – 1937. | | | | | | |
| | | | | | | Arriba, foto del puesto desde debajo del mismo. |

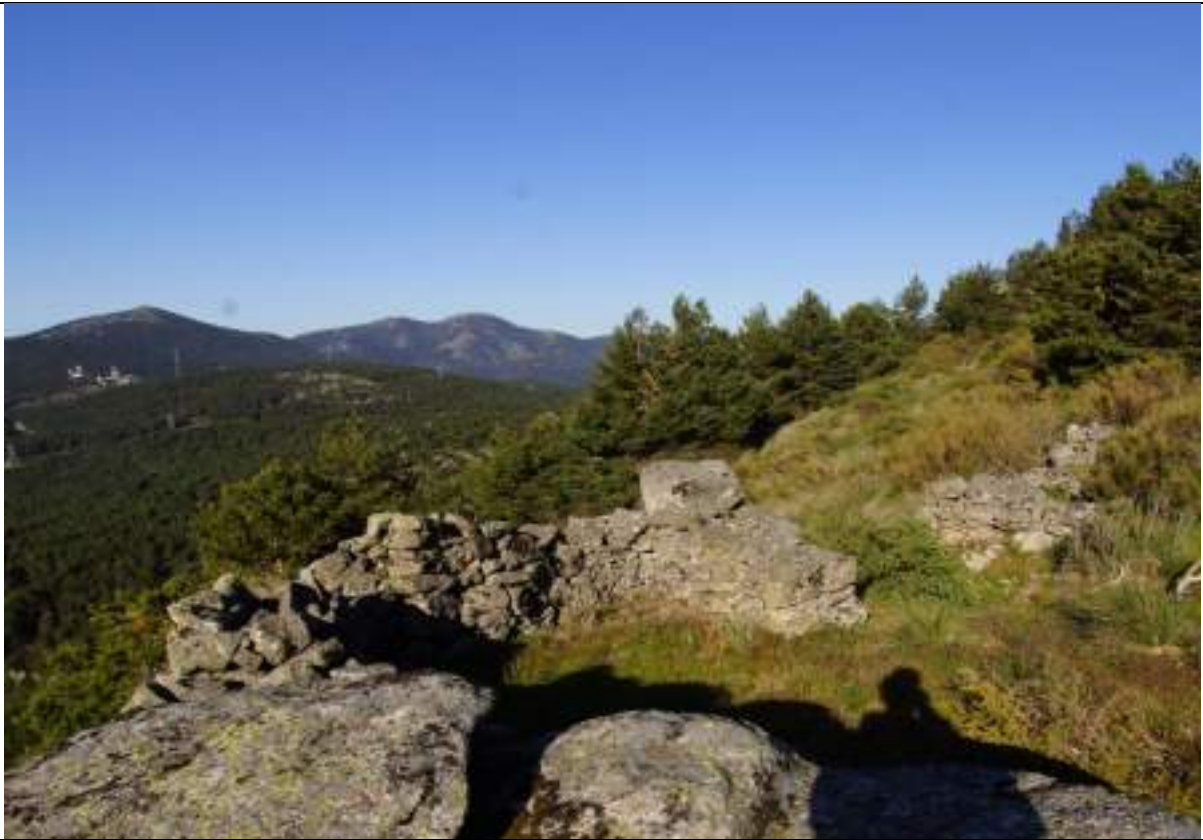
| <p>Dos puestos situados al Oeste de la plataforma artillera y cerca de ella. Hay restos de un tercero, muy derruido entre los dos que se conservan mejor. Probablemente eran para ametralladoras o artillería.</p> <p>Desde detrás de estos puestos hay un parapeto que va hacia la plataforma o explanada artillera (muy derruido).</p> | | | |

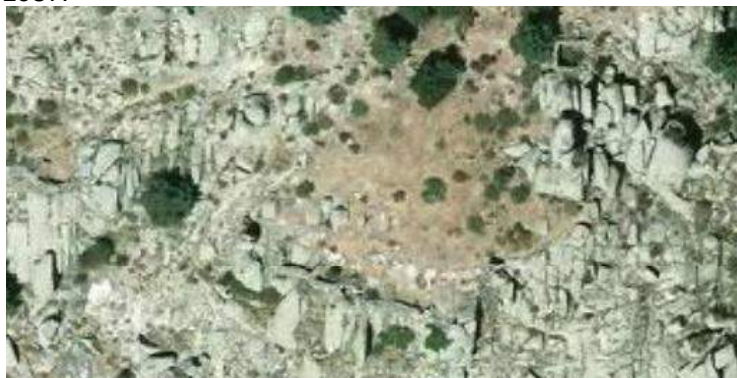
| CATÁLOGO DE BIENES Y ESPACIOS PROTEGIDOS DE LOS MOLINOS | | | | Número de ficha | G | 53 |
|---|---|---|---|---|---|---|
| <p>Amplia plataforma o explanada para artillería.<br/>Tiene 6 puestos de piedra seca en su frente, situados contiguos y contruidos entre unas peñas grandes al Este y otras más pequeñas en su lado Oeste. Debajo de la plataforma descende el Cerro de forma empinada. Desde arriba del Cerro se accedía a la plataforma a través de una zona protegida por parapetos de piedra seca, que descienden verticalmente.<br/>Situada hacia el lado de Los Molinos del Cerro de Matalasfuentes. Fecha probable de construcción 1936 – 1937.</p> | | | | | | |
| Arriba foto aérea de la plataforma artillera. | | | | | | |
| <b>Estado</b> | Malo | <b>Uso</b> | Sin Uso | | <b>Dominio</b> | Público |

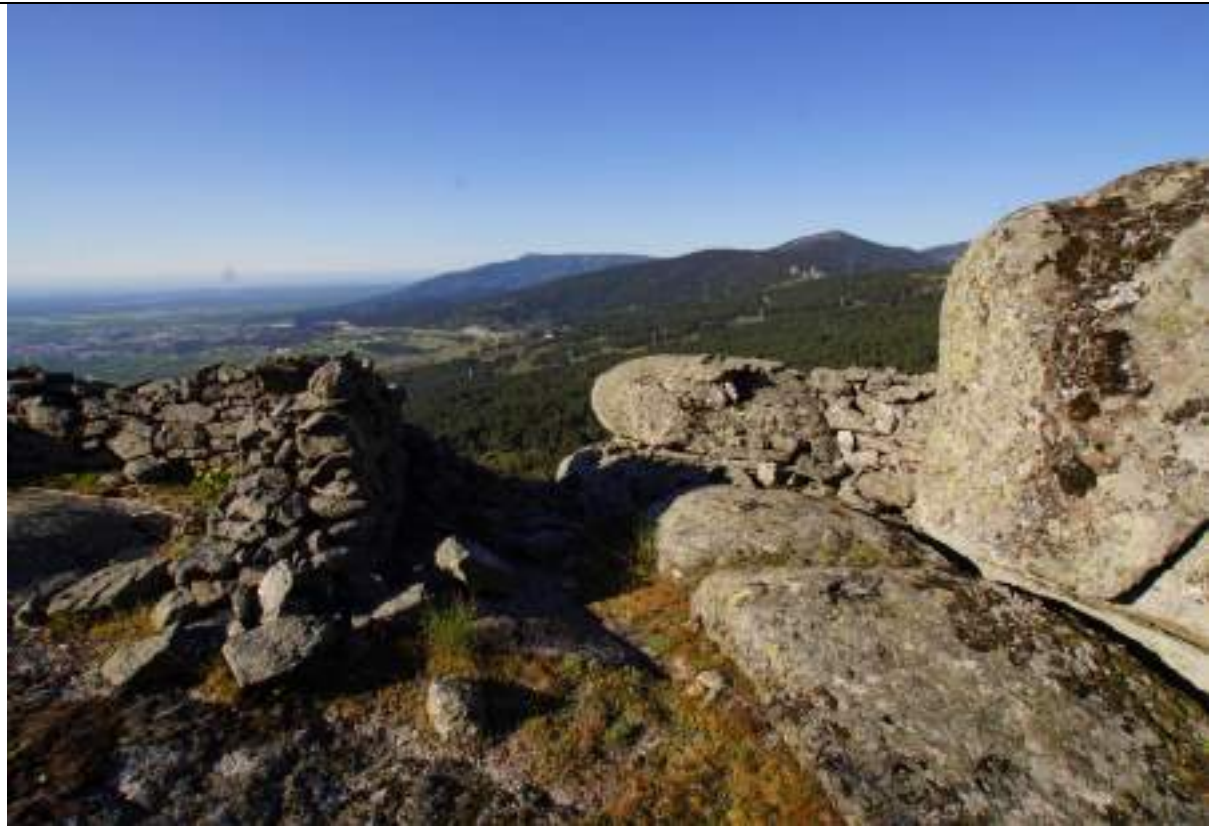
Número de ficha G 54

| <b>Denominación del elemento</b> | | Puesto 1 de la plataforma artillera en el Cerro de Matalasfuentes | |
| Primer puesto de la plataforma artillera, desde el Oeste. | | | |
| Situada hacia el lado de Los Molinos del Cerro de Matalasfuentes. Fecha probable de construcción 1936 – 1937. | | | |
| <b>Estado</b> | Malo | <b>Uso</b> | Sin Uso |

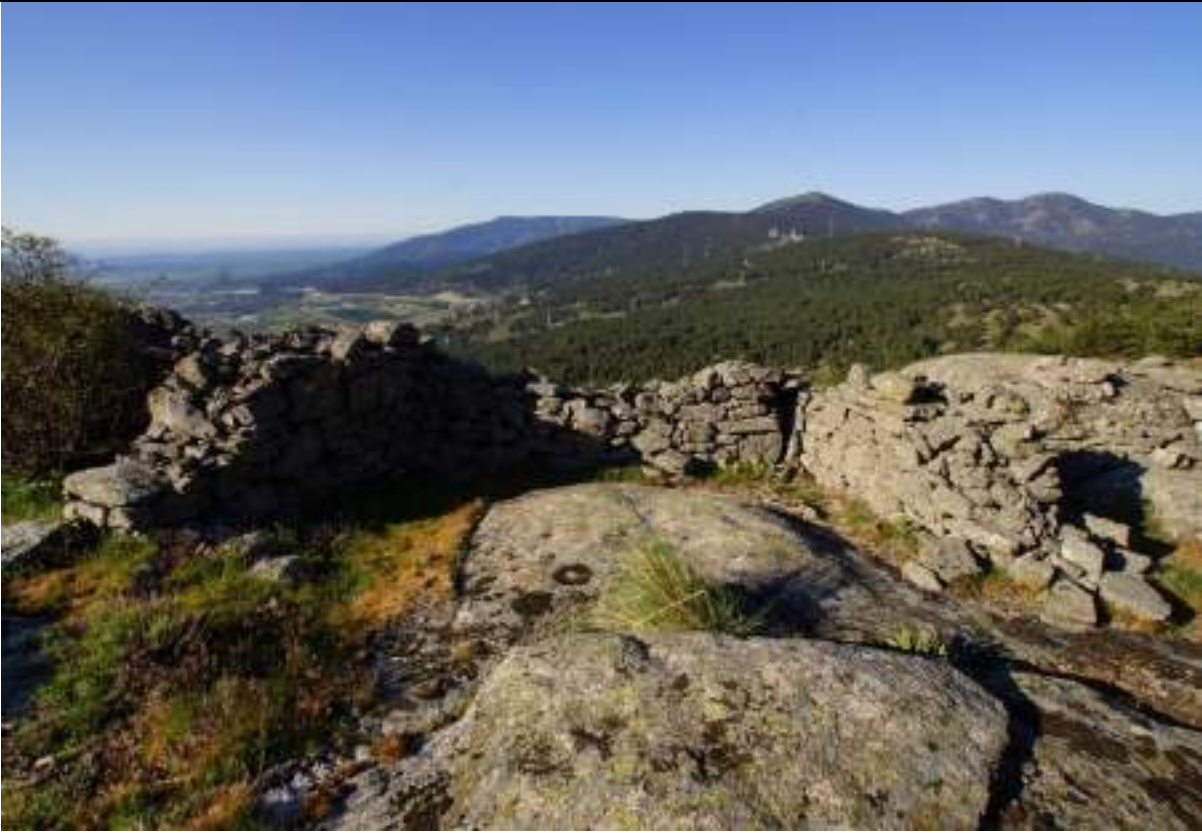
| CATÁLOGO DE BIENES Y ESPACIOS PROTEGIDOS DE LOS MOLINOS | | | | Número de ficha | G | 55 |
|---|---|---|---|---|---|---|
| <p>Segundo puesto de la plataforma artillera, desde el Oeste.</p> <p>Situada hacia el lado de Los Molinos del Cerro de Matalasfuentes. Fecha probable de construcción 1936 – 1937.</p> | | | | | | |

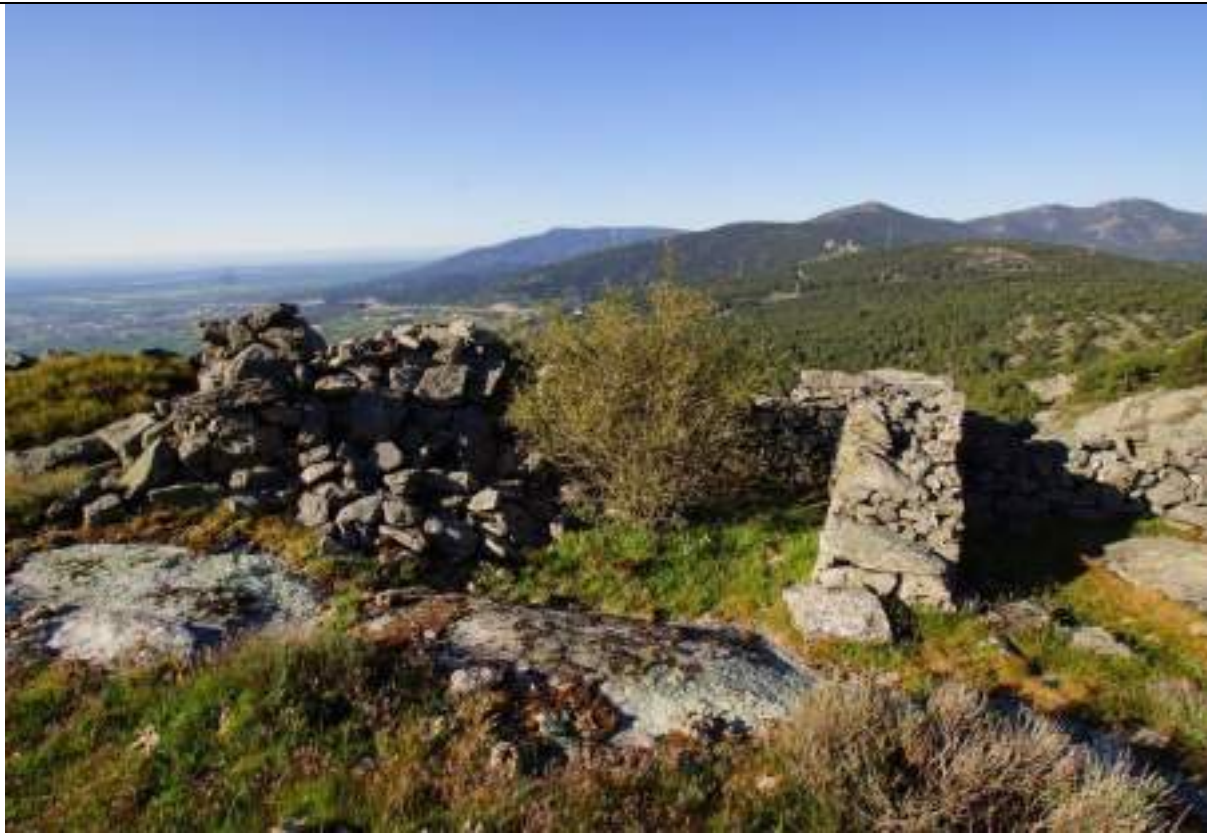
| Tercer puesto de la plataforma artillera, desde el Oeste.<br>Situada hacia el lado de Los Molinos del Cerro de Matalasfuentes. Fecha probable de construcción 1936 – 1937. | | | | | | |
