# CATÁLOGO DE BIENES Y ESPACIOS PROTEGIDOS DE LOS MOLINOS

## Tomo 5 (de 16 y un Anexo)

### Fichas de Construcciones Militares de la Guerra Civil

**Marzo de 2014**

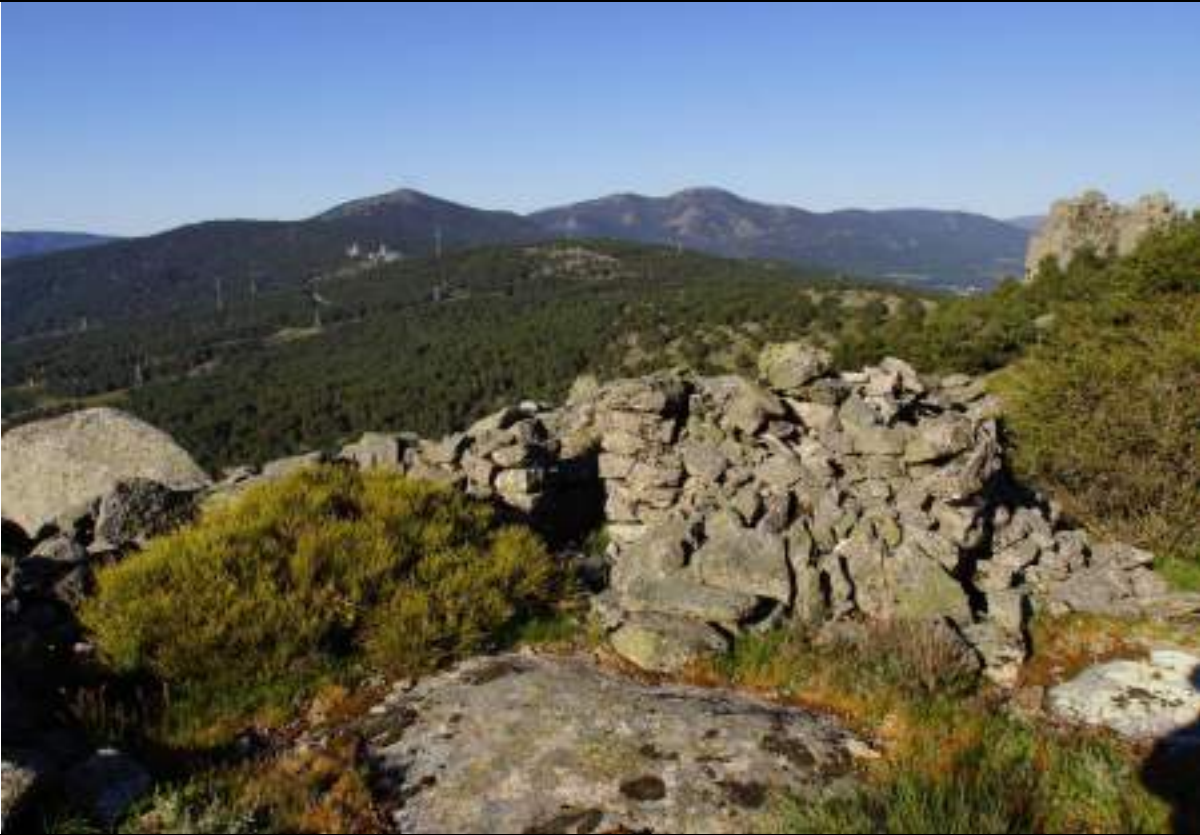
| Denominación del elemento | | | | | | | Puesto 4 de la plataforma artillera en el Cerro de Matalasfuentes | | |
| Cuarto puesto de la plataforma artillera, desde el Oeste. Se trata de una posición cerrada, no como el resto, que tienen forma de U, y con entrada estrecha al Este. | | | | | | | | | |
| Situada hacia el lado de Los Molinos del Cerro de Matalasfuentes. Fecha probable de construcción 1936 – 1937. | | | | | | | | | |
| Estado | Malo | | Uso | Sin Uso | | | Dominio | Público | |

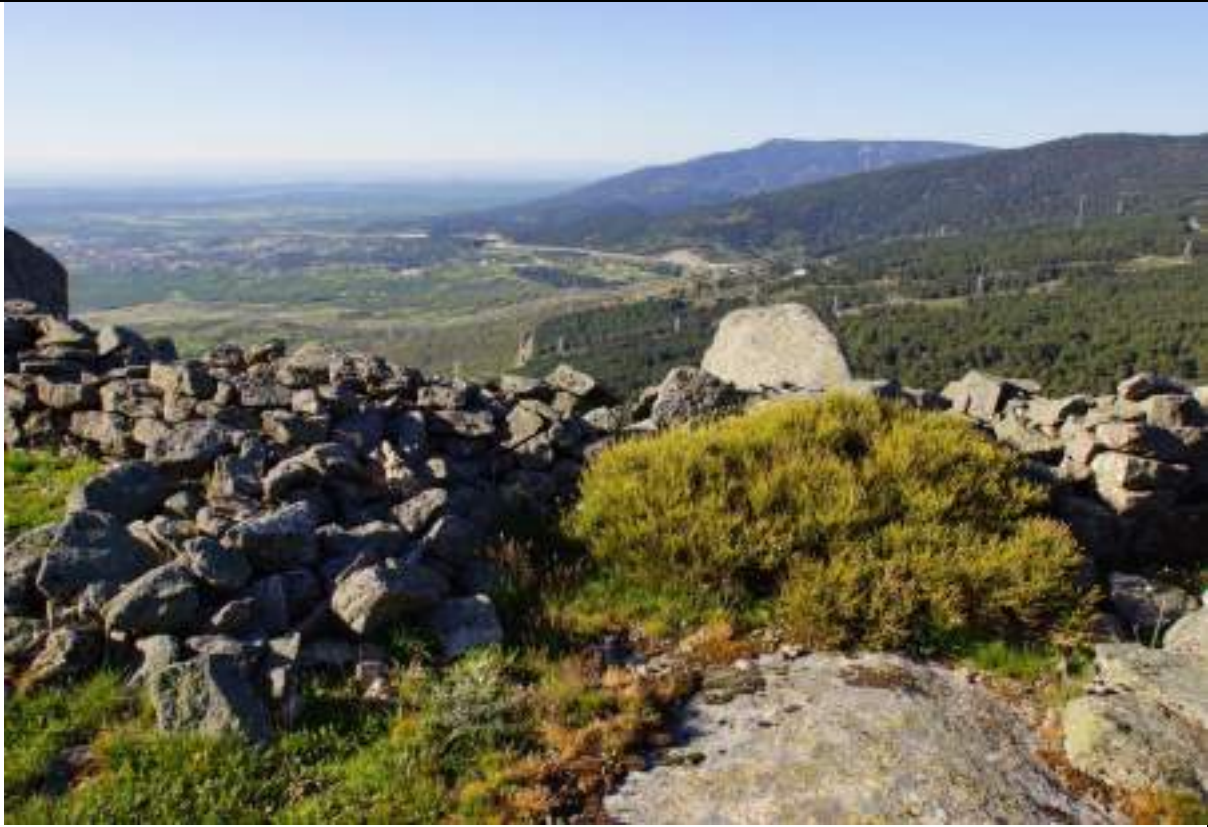
| CATÁLOGO DE BIENES Y ESPACIOS PROTEGIDOS DE LOS MOLINOS | | | | Número de ficha | G | 58 |
|---|---|---|---|---|---|---|
| <p>Quinto puesto de la plataforma artillera, desde el Oeste. Es el más pequeño de los seis.<br/>Situado hacia el lado de Los Molinos del Cerro de Matalasfuentes. Fecha probable de construcción 1936 – 1937.</p> | | | | | | |

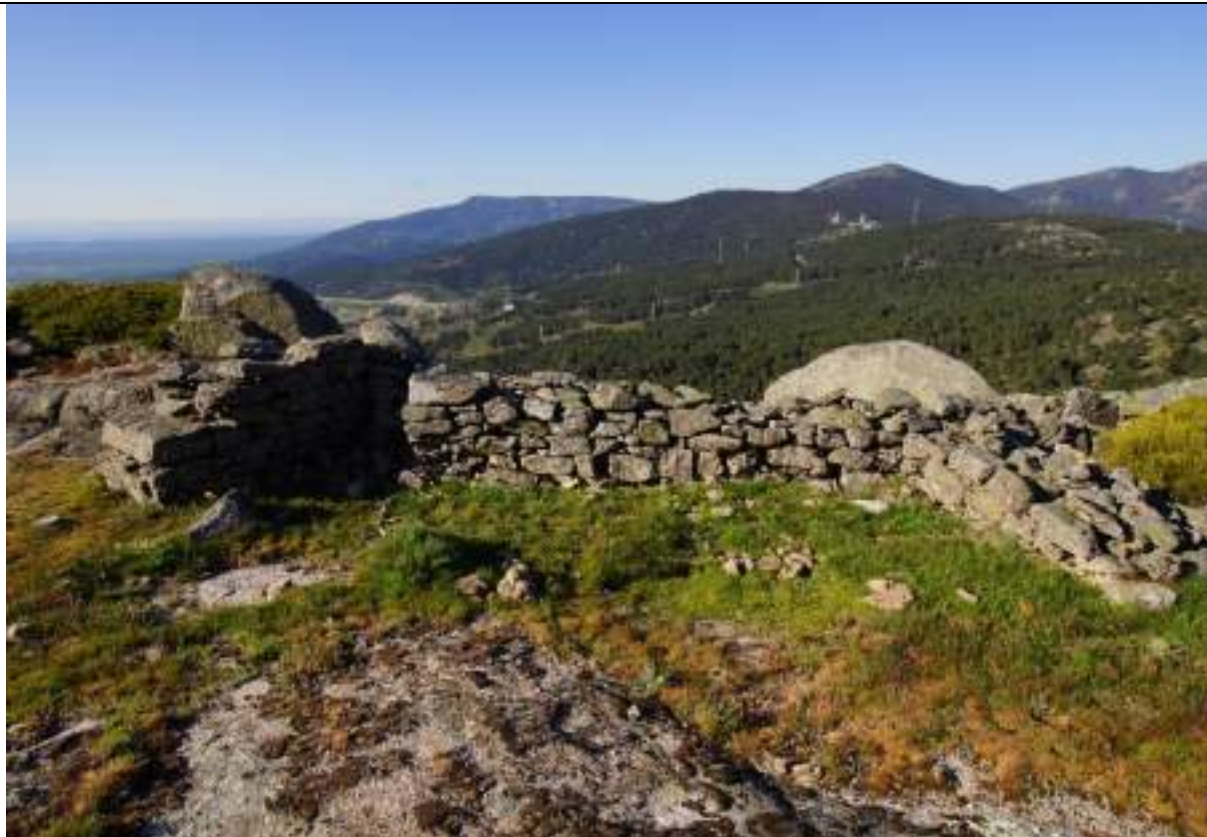
| CATÁLOGO DE BIENES Y ESPACIOS PROTEGIDOS DE LOS MOLINOS | | | | Número de ficha | G | 59 |
|---|---|---|---|---|---|---|
| <p>Sexto puesto de la plataforma artillera, desde el Oeste (o primero desde el Este). Junto con el primero y segundo son los de mayor anchura. En forma de U, abierta. Entre su lateral Este y las peñas del espolón, hay otro espacio que se podría considerar un séptimo puesto.</p> <p>Situada hacia el lado de Los Molinos del Cerro de Matalasfuentes. Fecha probable de construcción 1936 – 1937.</p> | | | | | | |

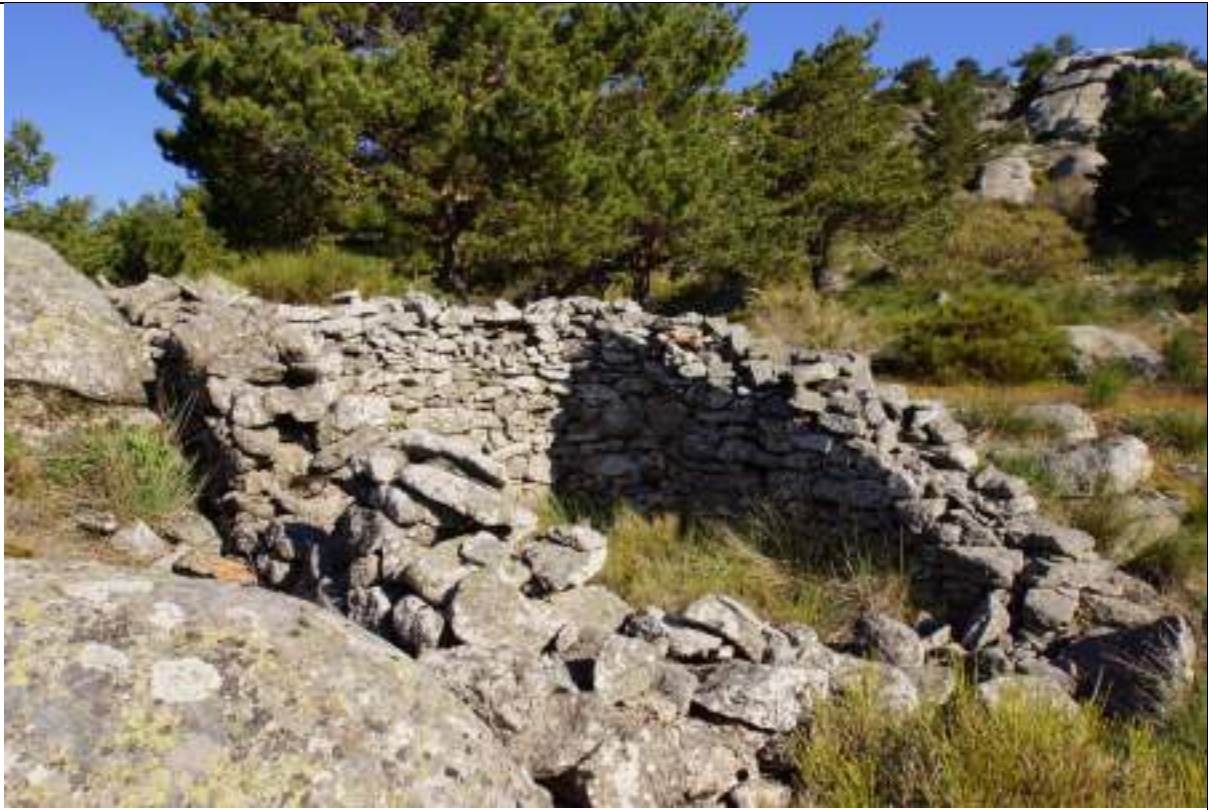
| CATÁLOGO DE BIENES Y ESPACIOS PROTEGIDOS DE LOS MOLINOS | | | | Número de ficha | G | 60 |
|---|---|---|---|---|---|---|
| <p>Casa situada cerca de la plataforma artillera, tras las rocas del espolón al Este.<br/>Fecha probable de construcción 1936 – 1937.</p> | | | | | | |

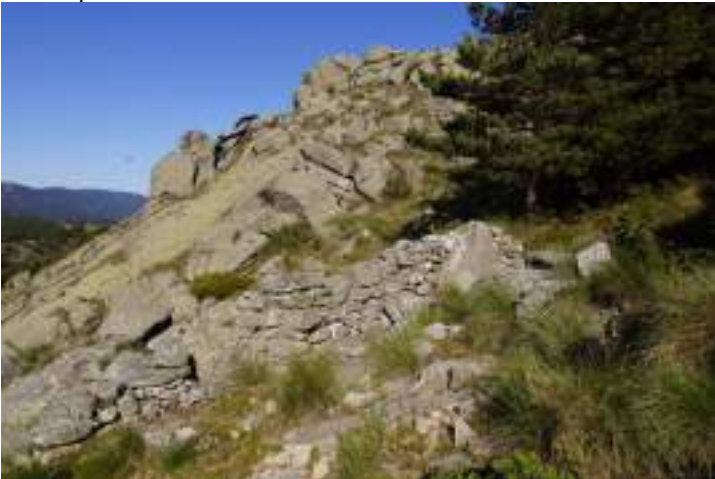
| Puesto o parapeto, debajo y al Este de la plataforma artillera. Continúa bajando hacia el siguiente espolón, donde hay una parte en mejor estado y con un grosor notable (1 m. aproximadamente).<br>Fecha probable de construcción 1936 – 1937. | | | | | | |
| <div> </div> <div>Arriba foto de la continuación del parapeto</div> | | | | | | |

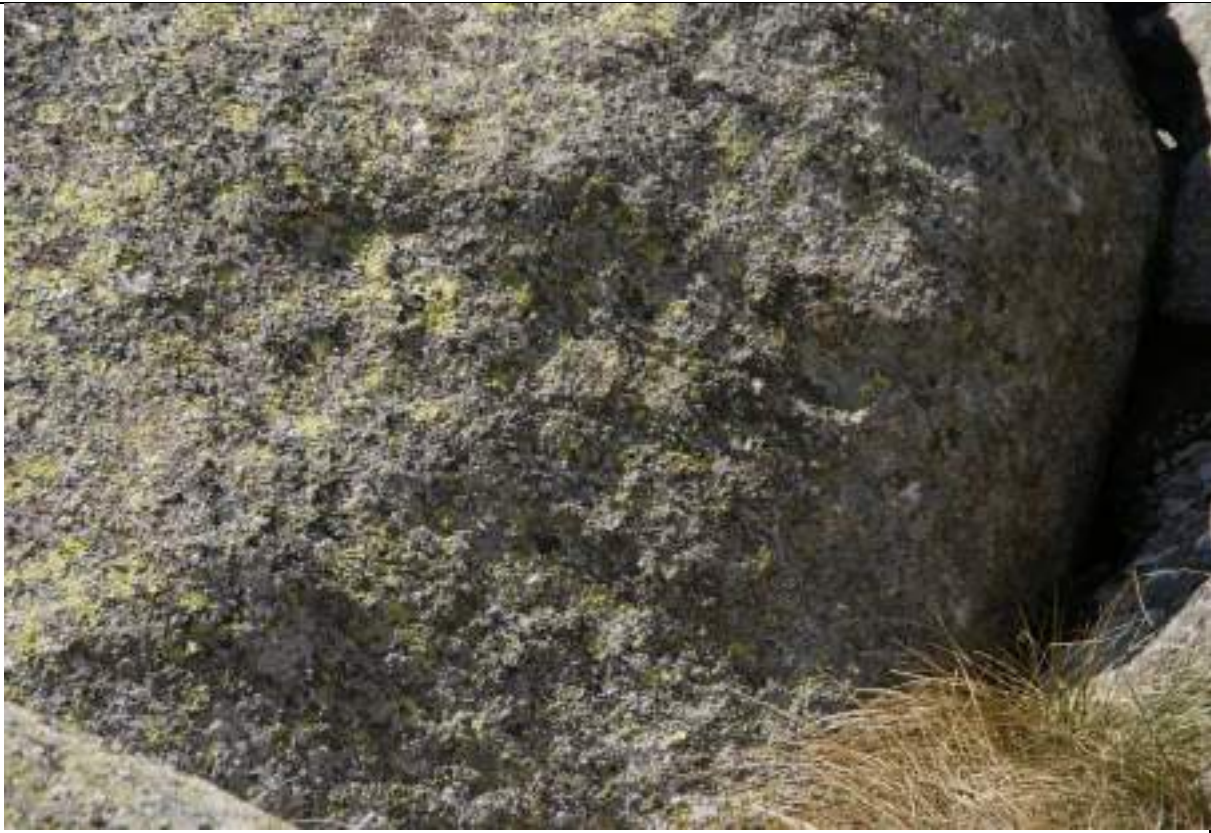
| CATÁLOGO DE BIENES Y ESPACIOS PROTEGIDOS DE LOS MOLINOS | | | | Número de ficha | G | 62 |
|---|---|---|---|---|---|---|
| <p>Grabado en roca, en el Cerro de Matalasfuentes. Siglas JSU (Juventudes Socialistas Unificadas), del mismo trazo que las de la roca sobre el Camino del Lomito (que tiene un grabado como este y otros).<br/>Fecha probable 1936 – 1937.</p> | | | | | | |

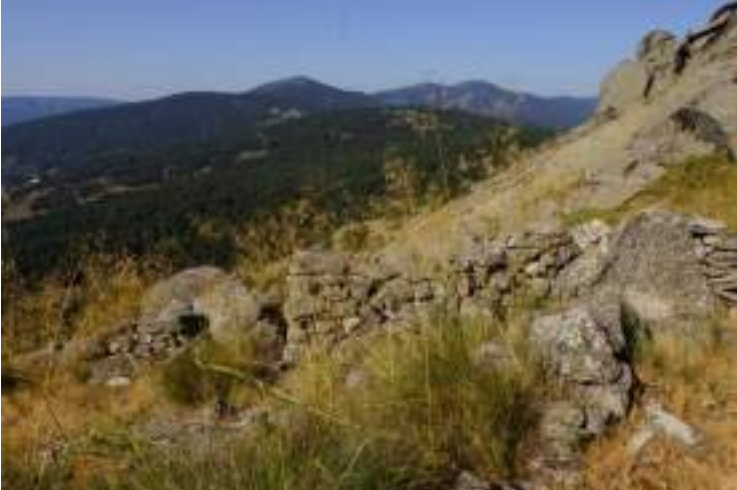
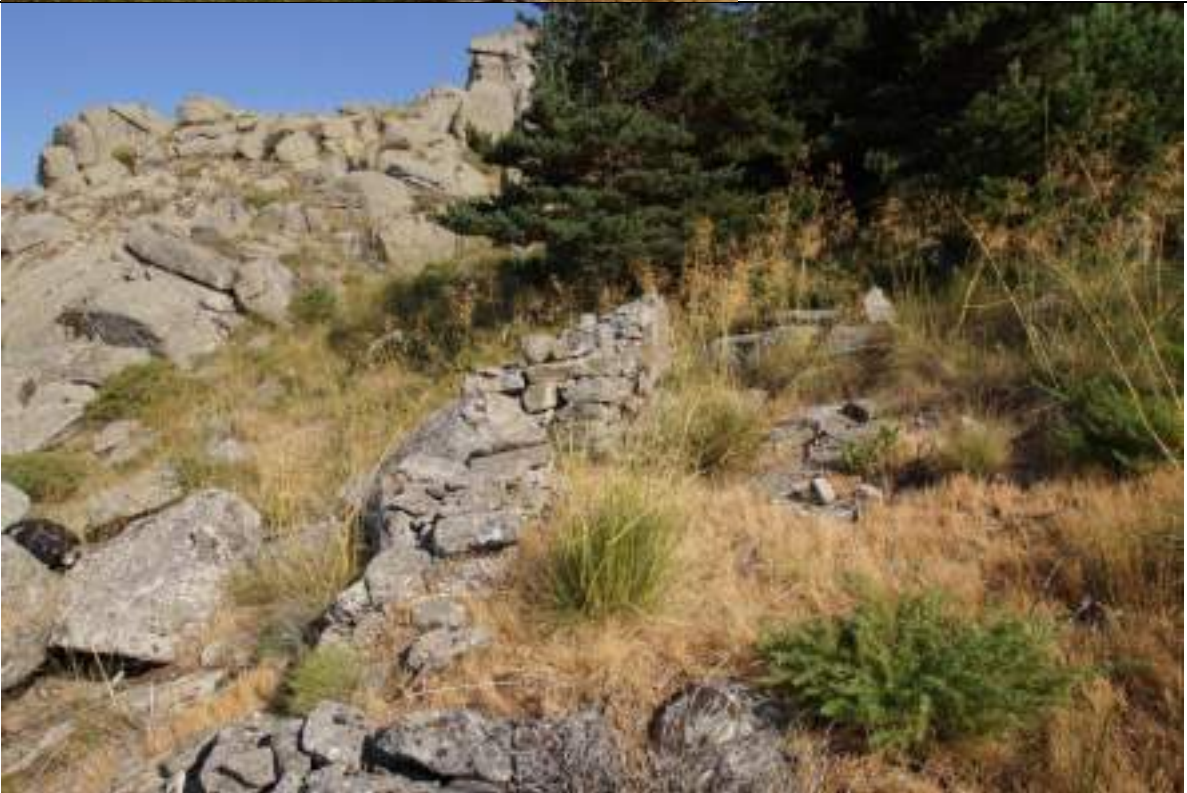
| CATÁLOGO DE BIENES Y ESPACIOS PROTEGIDOS DE LOS MOLINOS | | | | Número de ficha | G | 63 |
|---|---|---|---|---|---|---|
| <p>Parapeto, debajo y al Este de la plataforma artillera, unos 20 m. más abajo del anterior. Llega hasta la casa refugio que hay tras el espolón del lado Este del Cerro de Matalasfuentes. Al final del mismo está en mejor estado.</p> <p>Fecha probable de construcción 1936 – 1937.</p> | | | | | | |
| | | | | | | <p>Arriba foto de la parte más baja del parapeto.</p> |

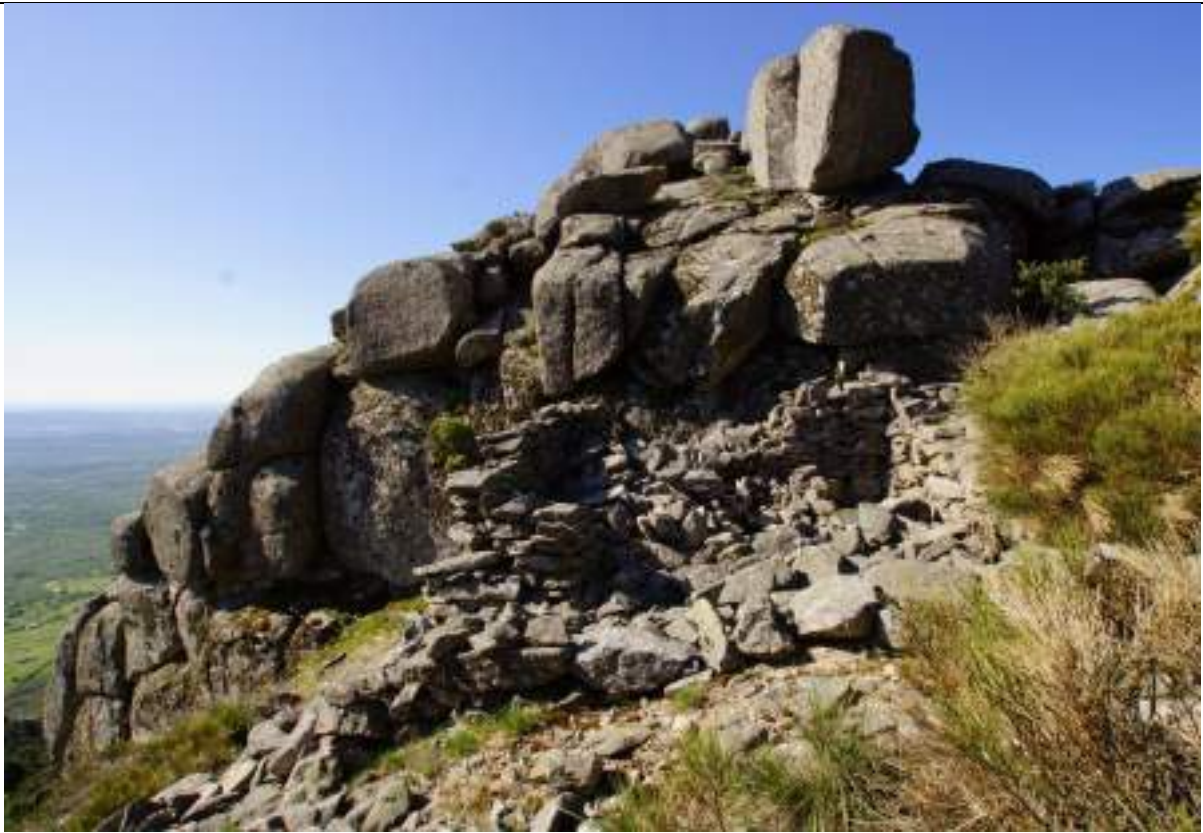
| CATÁLOGO DE BIENES Y ESPACIOS PROTEGIDOS DE LOS MOLINOS | | | | Número de ficha | G | 64 |
|---|---|---|---|---|---|---|
| Restos de casa protegida tras es el espolón Este del Cerro de Matalasfuentes.<br>Fecha probable de construcción 1936 – 1937. | | | | | | |

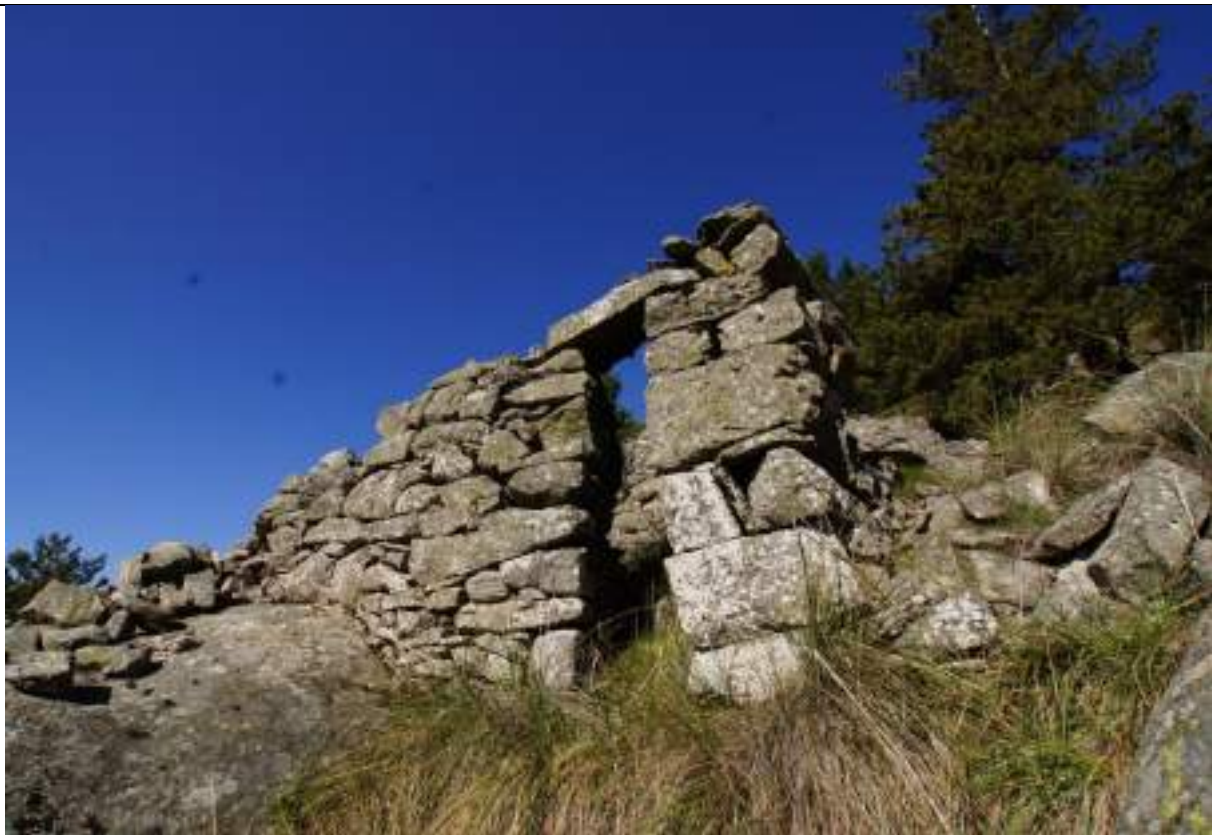
| Casa en el lado de la solana del Cerro de Matalasfuentes, abajo del espolón. La puerta conserva el dintel. Tiene chimenea. Arriba de la casa hay restos de muro de lo que puede haber sido otra construcción o puesto. Fecha probable de construcción 1936 – 1937 | | | | | | | | |

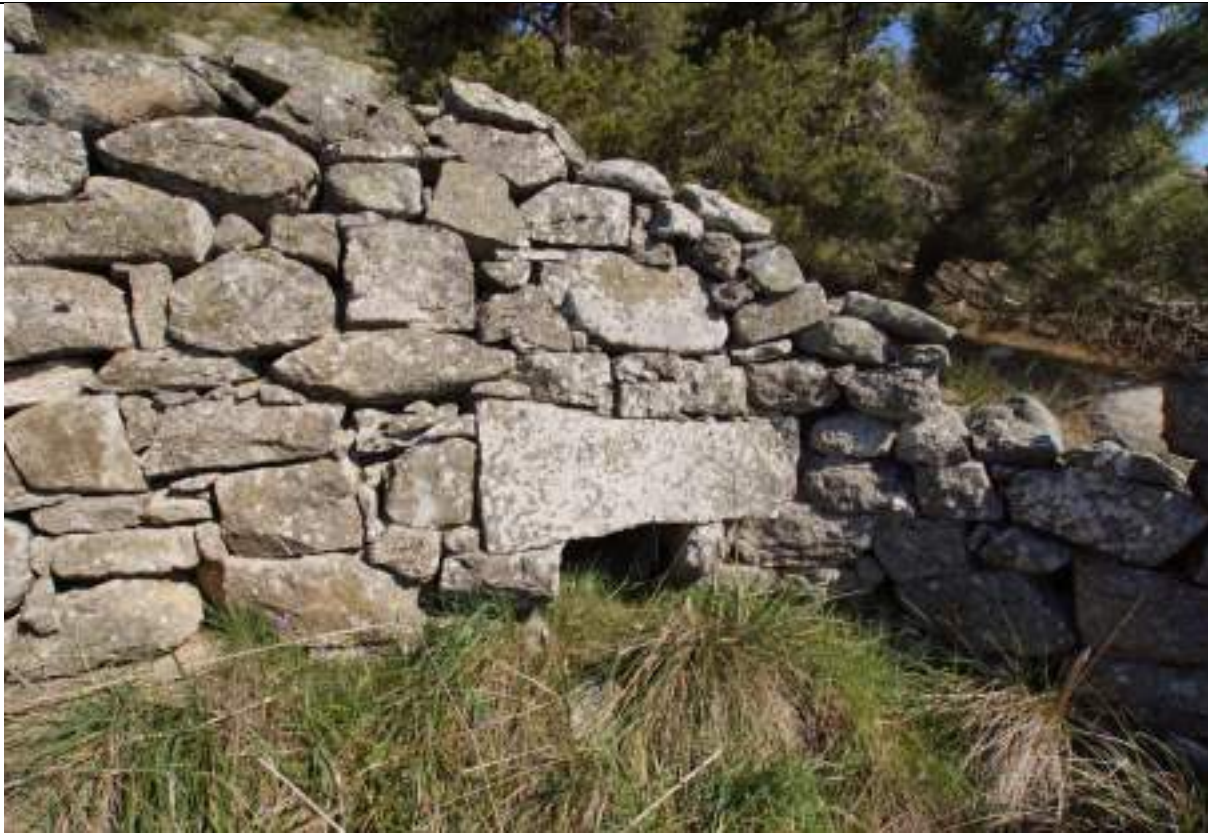
| CATÁLOGO DE BIENES Y ESPACIOS PROTEGIDOS DE LOS MOLINOS | | | | Número de ficha | G | 66 |
|---|---|---|---|---|---|---|
| Chimenea de la casa anterior, situada en el lado de la solana del Cerro de Matalasfuentes, abajo del espolón Este.<br>Fecha probable de construcción 1936 – 1937 | | | | | | |

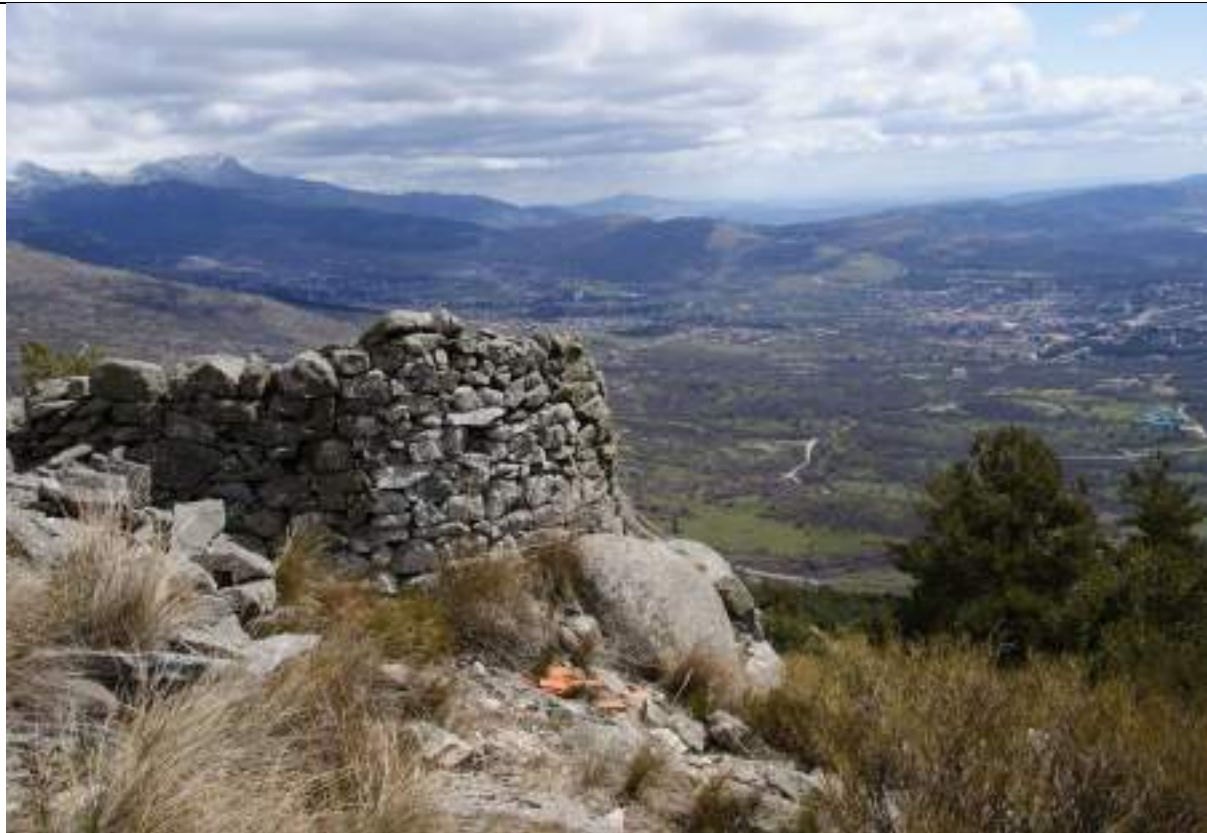
| CATÁLOGO DE BIENES Y ESPACIOS PROTEGIDOS DE LOS MOLINOS | | | | Número de ficha | G | 67 |
|---|---|---|---|---|---|---|
| <p>Casamata con 3 aspilleras en el lado de la solana del Cerro de Matalasfuentes, sobre una peña. Hay restos de tejas en los alrededores. A unos 30 m. al Oeste hay restos de un parapeto.</p> <p>Fecha probable de construcción 1936 – 1937.</p> | | | | | | |

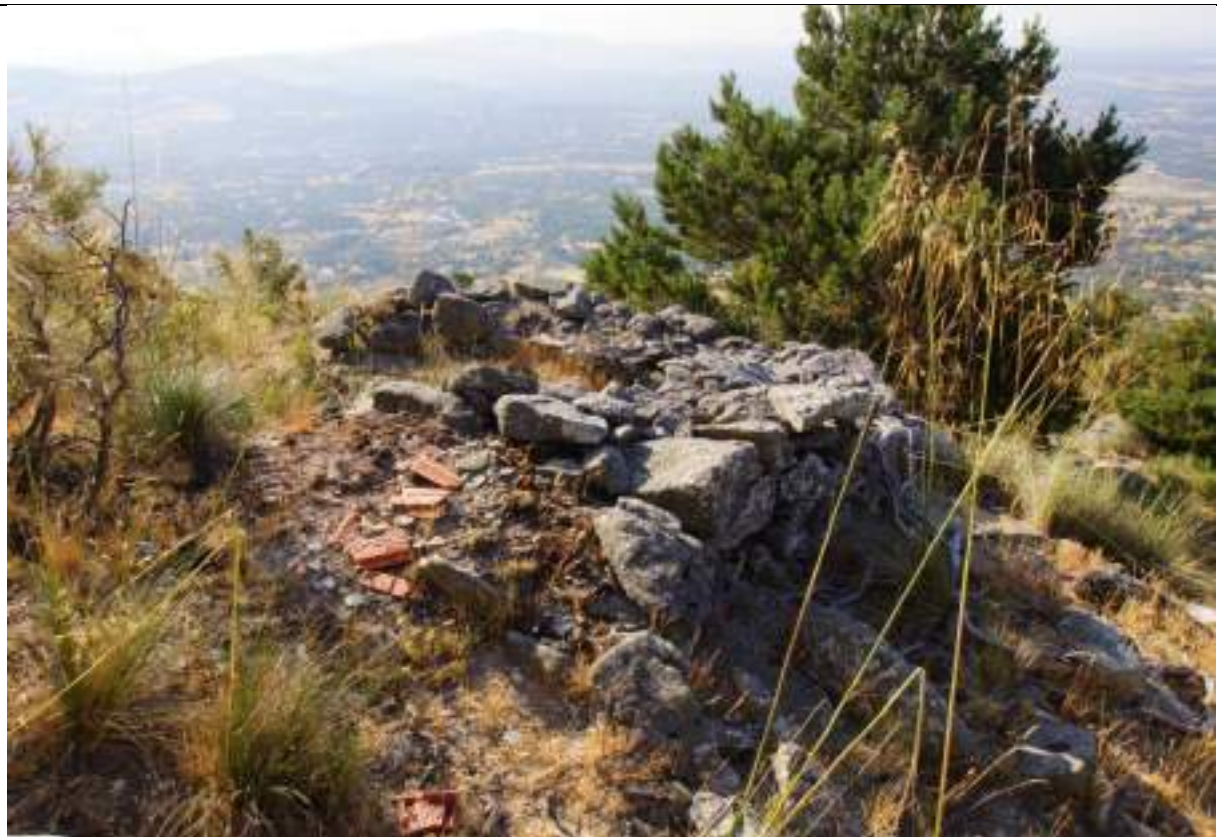
| CATÁLOGO DE BIENES Y ESPACIOS PROTEGIDOS DE LOS MOLINOS | | | | Número de ficha | G | 68 |
|---|---|---|---|---|---|---|
| <p>Restos de casa o puesto, en forma de U. Hay numerosos restos de tejas en los alrededores.<br/>Detrás de la casa nace un parapeto de piedra, en buen estado de conservación, que sube hasta otro puesto.<br/>Fecha probable de construcción 1936 – 1937.</p> | | | | | | |

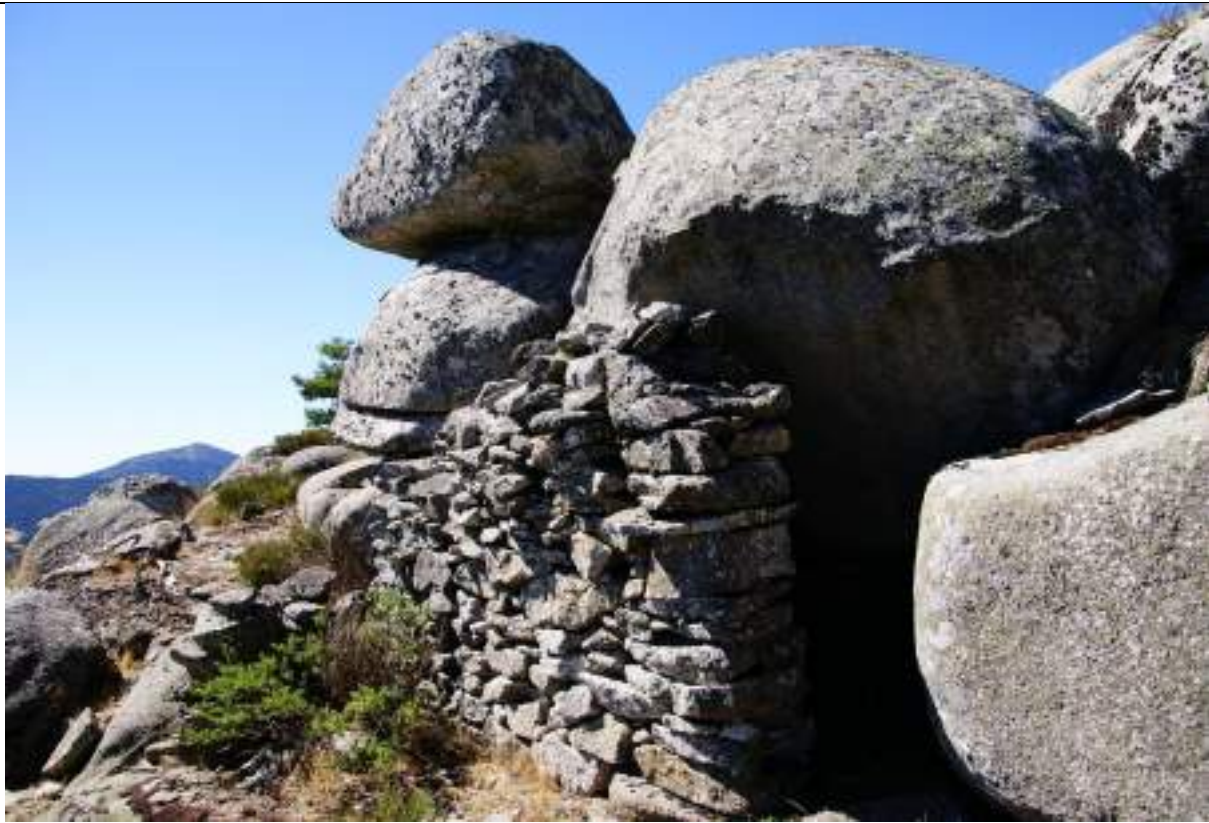
| Pequeño refugio tras una roca, en el lado de Los Molinos del Cerro de Matalasfuentes, protegido por un muro. En su lado sur hay restos de otro muro en sentido perpendicular al anterior. Hasta él sube el parapeto de la ficha anterior.<br>Fecha probable de construcción 1936 – 1937. | | | | | | |

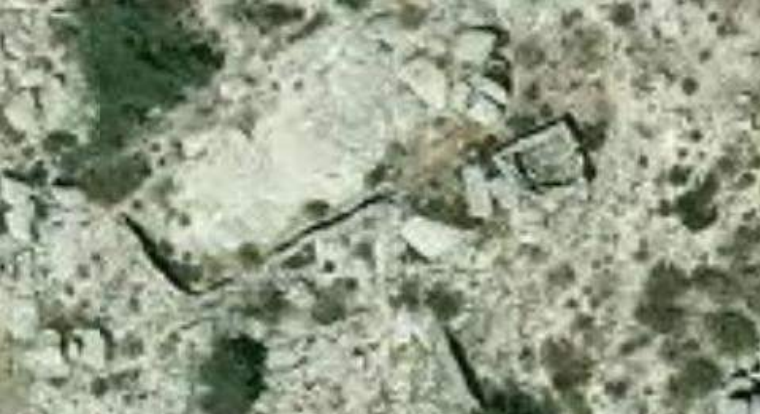
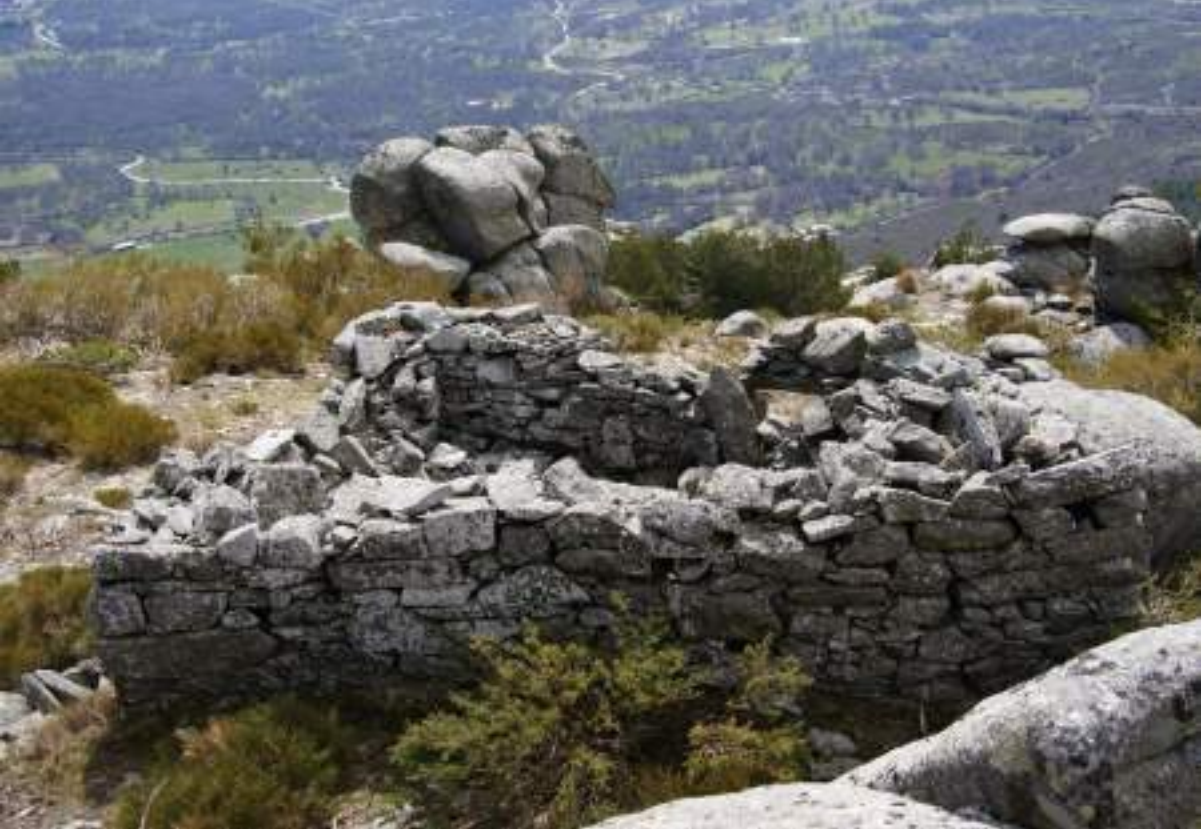
| <p>Casa fuerte, delante y al Oeste de una lancha de granito. Tiene una tronera y una chimenea. En los alrededores hay restos de tejas y de Uralita. Abajo, a su derecha, baja un parapeto con troneras. A su lado derecho hay un parapeto, delante de la lancha de granito, que tiene forma de "L".<br/>Situada hacia el lado de Los Molinos del Cerro, arriba de la plataforma artillera. Fecha probable de construcción 1936 – 1937.</p> | | | | | | | | |
| Arriba foto aérea de la casa fuerte y de los parapetos. | | | | | | | | |

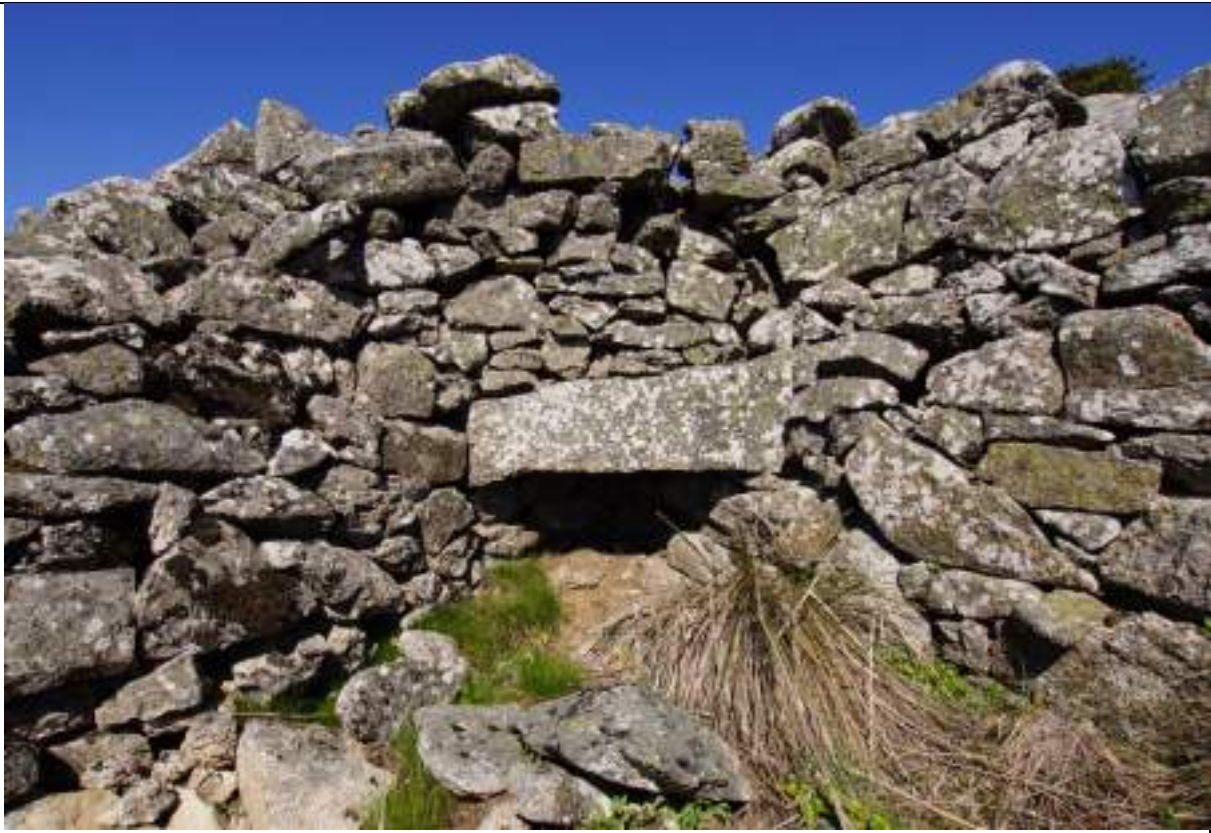
| CATÁLOGO DE BIENES Y ESPACIOS PROTEGIDOS DE LOS MOLINOS | | | | Número de ficha | G | 72 |
|---|---|---|---|---|---|---|
| <p>Chimenea en la casa fuerte anterior..</p> <p>Situada hacia el lado de Los Molinos del Cerro, arriba de la plataforma artillera. Fecha probable de construcción 1936 – 1937.</p> | | | | | | |

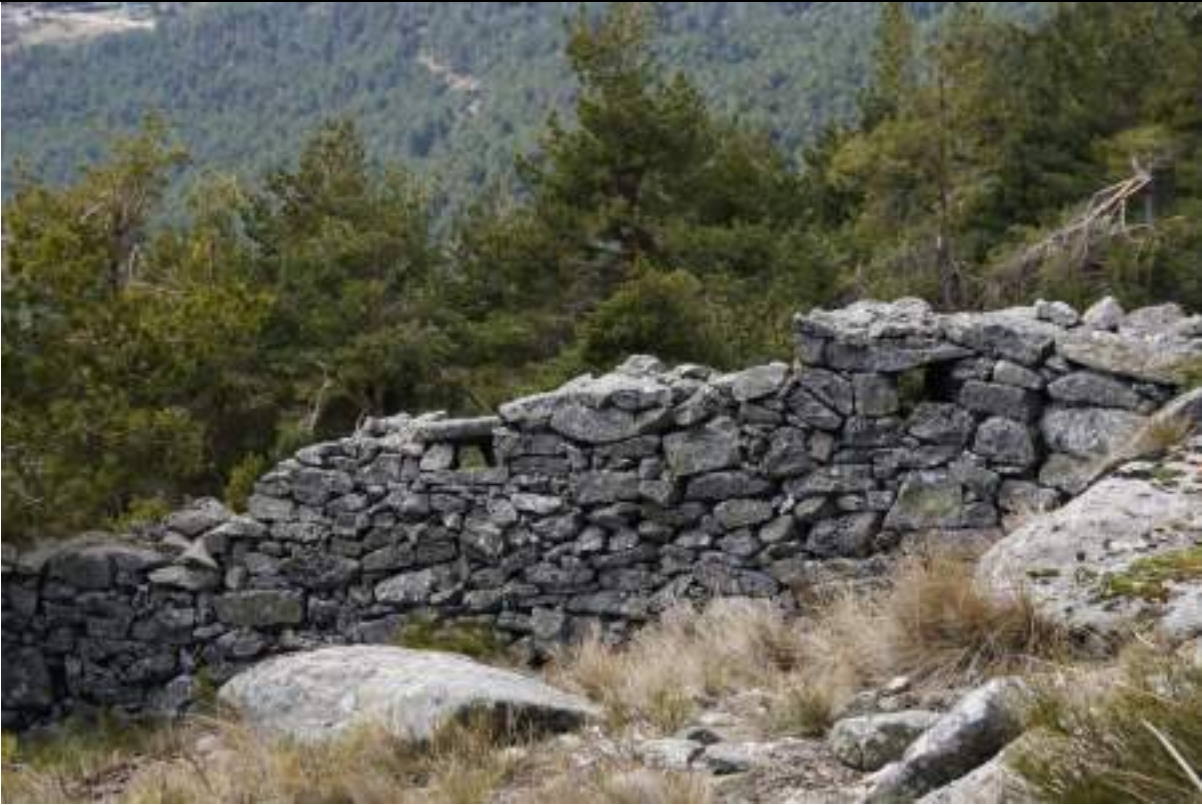
| CATÁLOGO DE BIENES Y ESPACIOS PROTEGIDOS DE LOS MOLINOS | | | | Número de ficha | G | 73 |
|---|---|---|---|---|---|---|
| <p>Parapeto con 3 troneras o aspilleras, que sube hacia la lancha de granito.<br/>Situado hacia el lado de Los Molinos del Cerro, debajo de la casa fuerte y arriba de la plataforma artillera, hacia la que baja. Las troneras apuntan hacia el lado de El Espinar.<br/>Fecha probable de construcción 1936 – 1937.</p> | | | | | | |

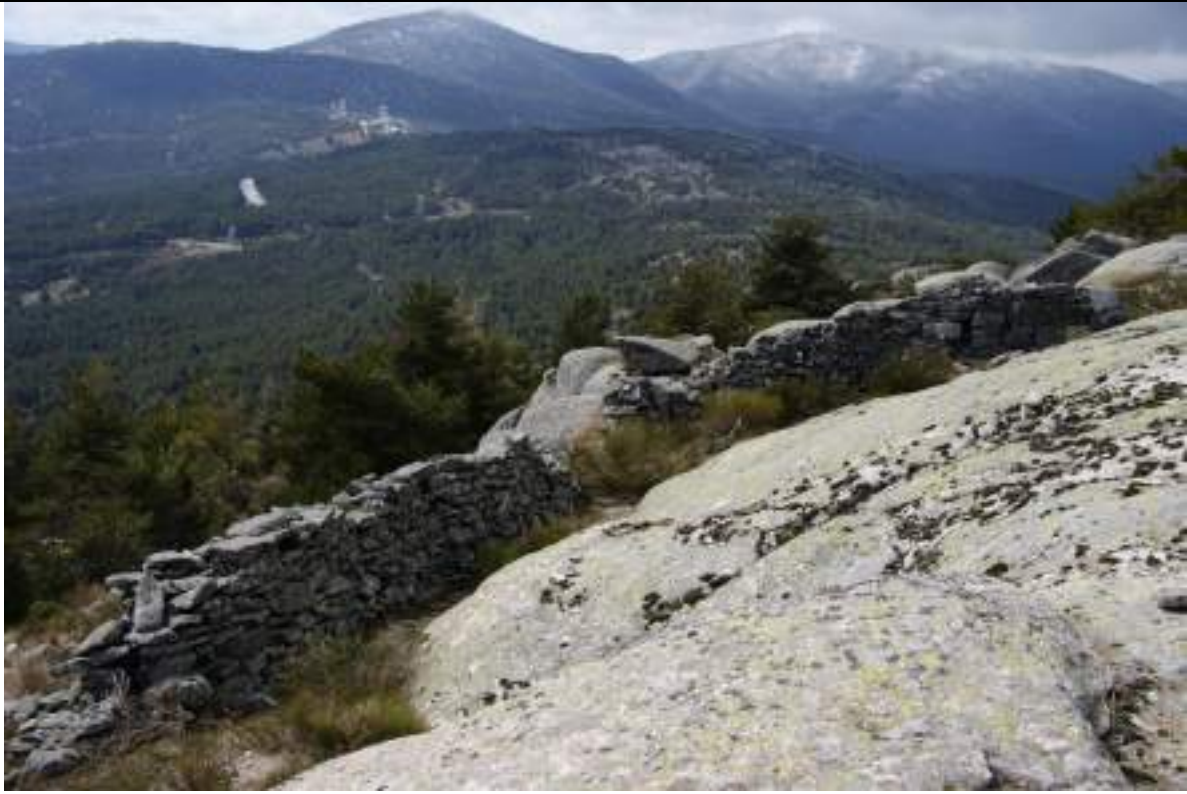
| CATÁLOGO DE BIENES Y ESPACIOS PROTEGIDOS DE LOS MOLINOS | | | | Número de ficha | G | 74 |
|---|---|---|---|---|---|---|
| <p>Parapeto en L situado delante y al Oeste de la lancha de granito. Conserva 2 aspilleras en su lado Oeste y 3 en su lado horizontal.</p> <p>Situado hacia el lado de Los Molinos del Cerro, arriba de la plataforma artillera.</p> <p>Fecha probable de construcción 1936 – 1937.</p> | | | | | | |

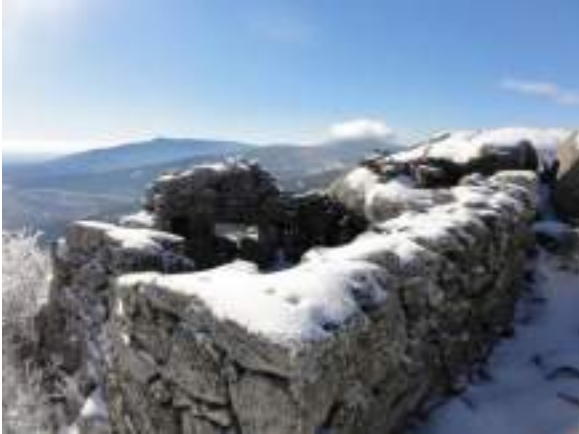
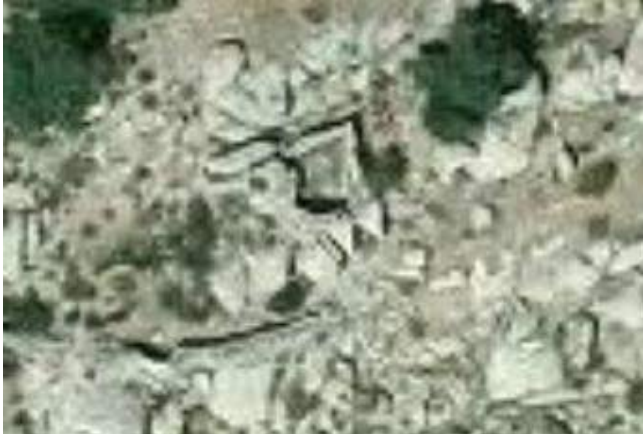
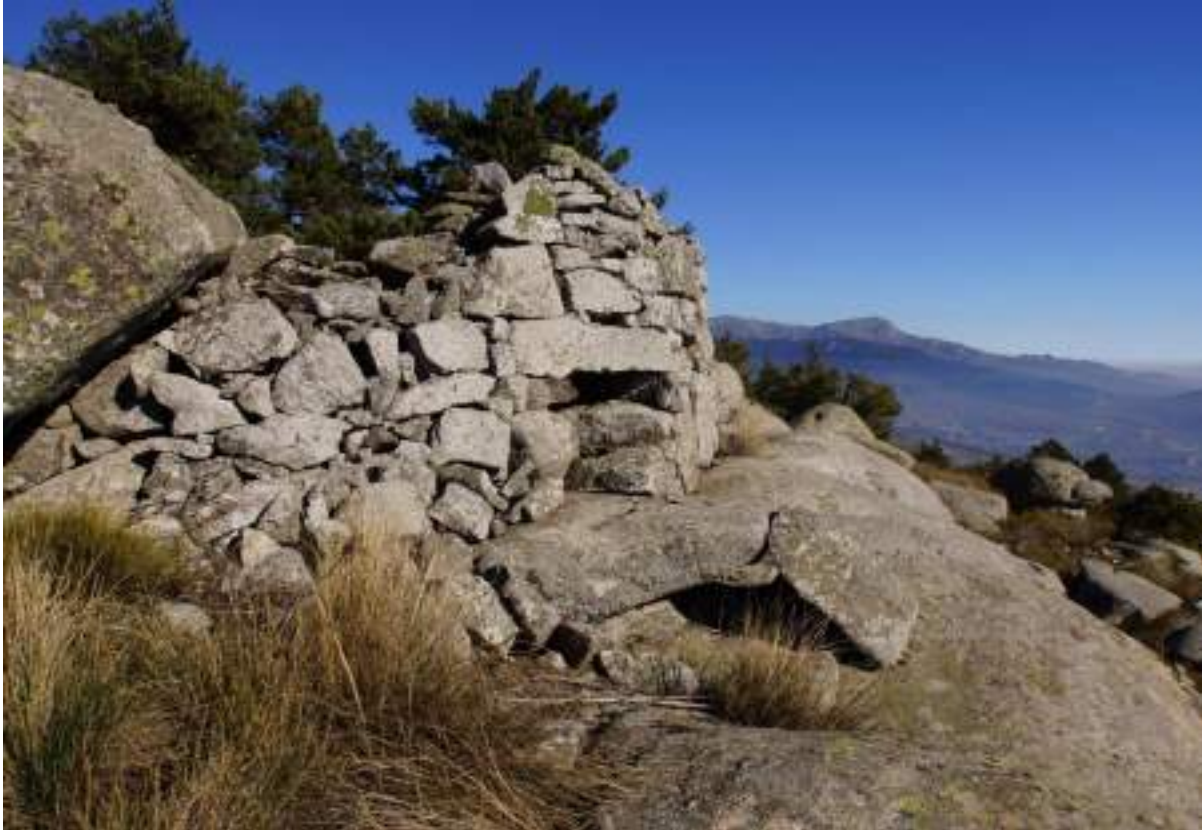
| <p>Casamata con tronera, probablemente para ametralladora. Es redondeada en su parte frontal y cuadrada en su parte posterior. Debió tener techo. El dintel de la tronera conserva las marcas de cantería. Está detrás del parapeto 1, horizontal, que viene desde la ladera del Cerro en El Espinar y pasa tras los puestos que aparecen en las primeras fichas del Cerro de Matalasfuentes.</p> <p>Fecha probable de construcción 1936 – 1937.</p> | | | |
| | | | Arriba, fotos de la parte trasera de la casamata y foto aérea de la misma (delante parapeto que rodea el cerro) |

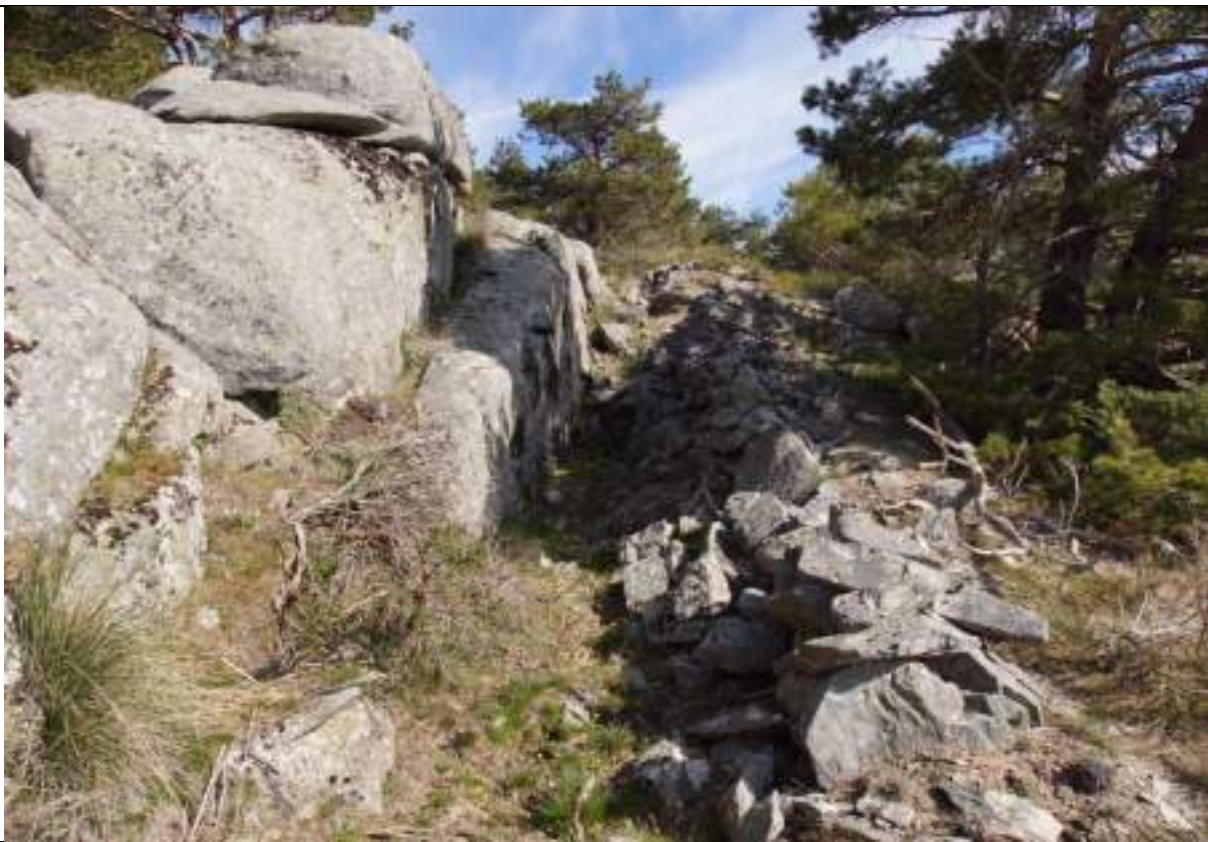
| CATÁLOGO DE BIENES Y ESPACIOS PROTEGIDOS DE LOS MOLINOS | | | | Número de ficha | G | 76 |
|---|---|---|---|---|---|---|
| Parapeto con trinchera que sube hacia la cumbre, en alguna zona muy marcada, como la de la foto. | | | | | | |

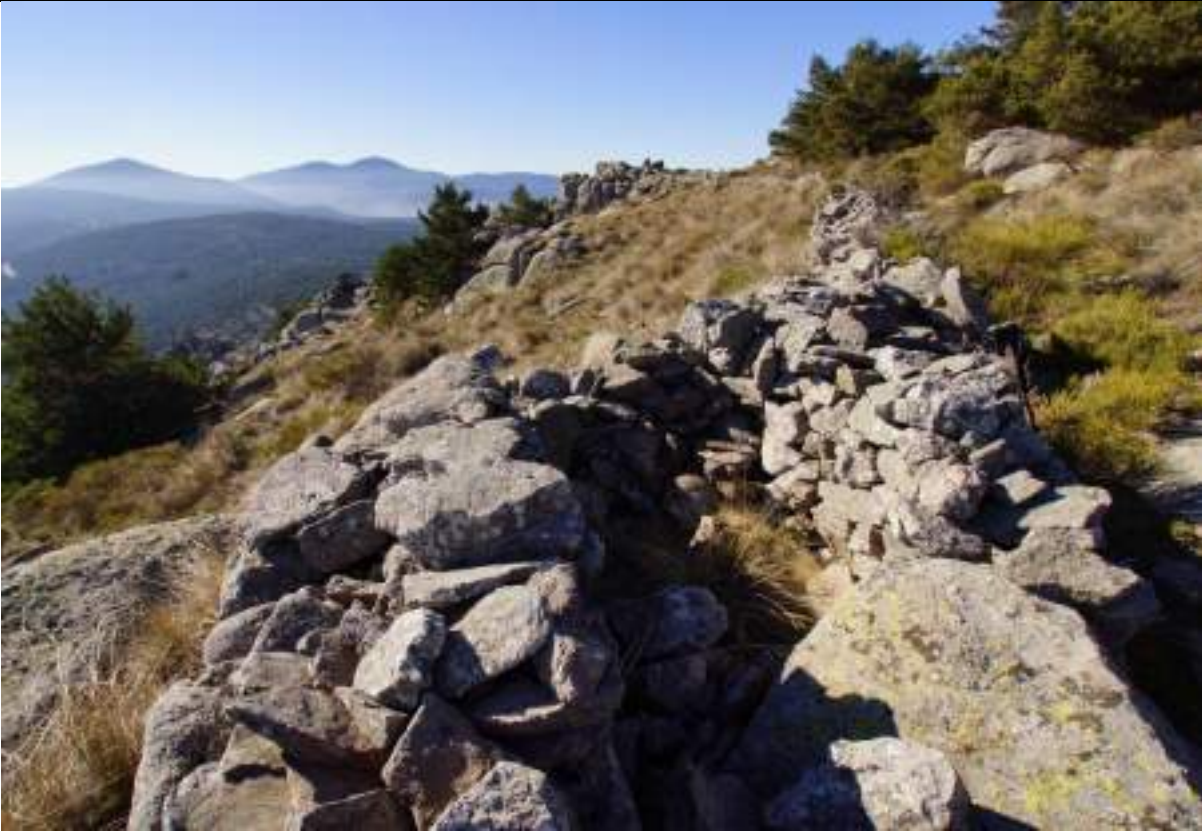
| CATÁLOGO DE BIENES Y ESPACIOS PROTEGIDOS DE LOS MOLINOS | | | | Número de ficha | G | 77 |
|---|---|---|---|---|---|---|
| Puesto de tirador situado en el parapeto 1 del Cerro de Matalasfuentes. | | | | | | |
