# CATÁLOGO DE BIENES Y ESPACIOS PROTEGIDOS DE LOS MOLINOS

## Tomo 5 (de 16 y un Anexo)

### Fichas de Construcciones Militares de la Guerra Civil

**Marzo de 2014**

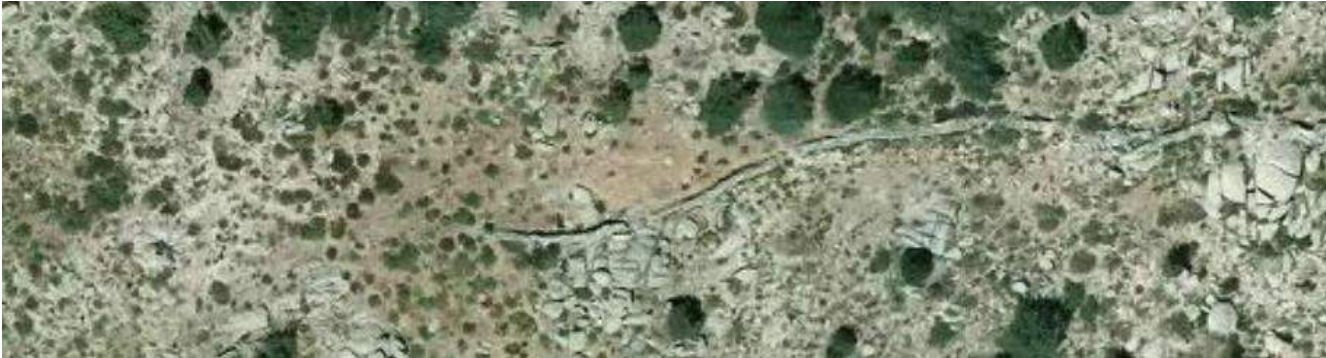
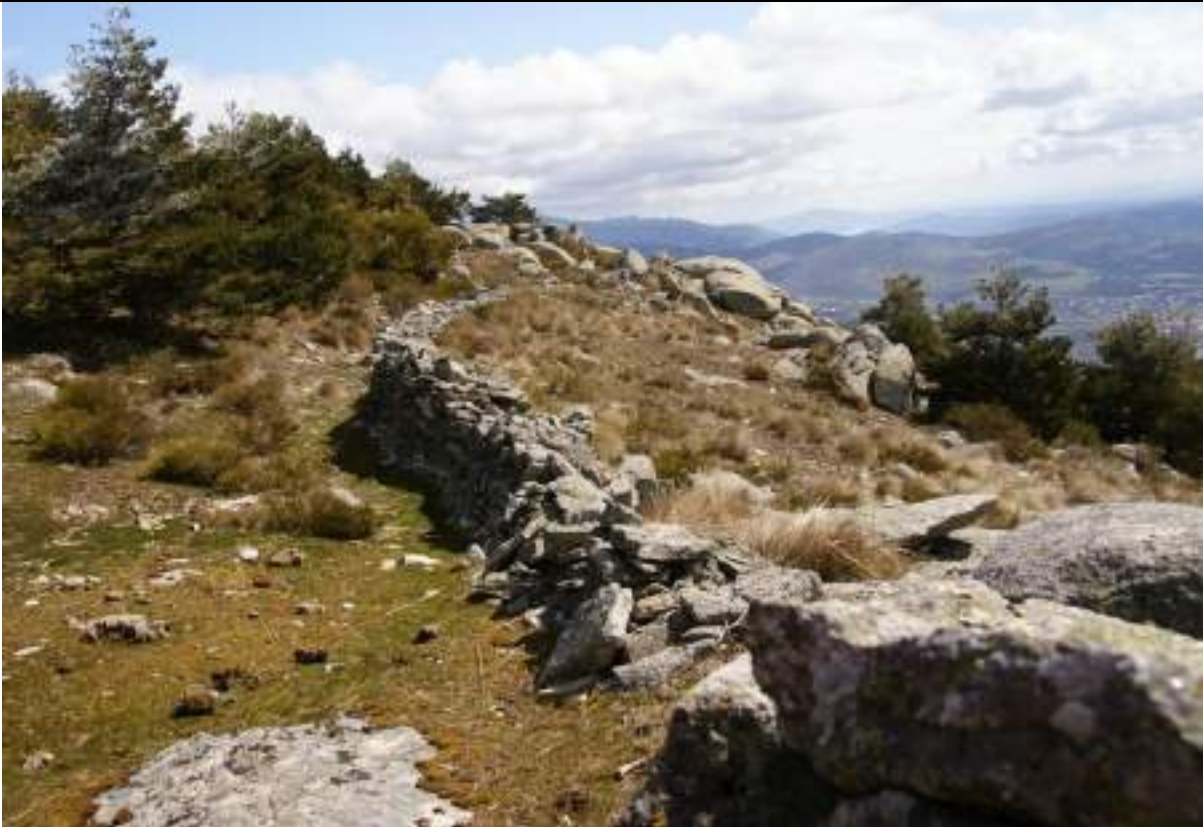
| <p>Parapeto de más de cien metros de longitud, en la zona de Los Molinos, y en buen estado cuanto más hacia el Este. Conserva rastros de trinchera en su lado superior. Forma parte de una segunda línea de defensa. Delante del mismo hay posiciones, casas fuertes de piedra seca, así como una gran plataforma artillera, hacia el Este. Situado a media ladera del Cerro de Matalasfuentes, formado parte de las construcciones defensivas. Fecha de construcción probable 1936 – 1937.</p> | | | | | | | |
| Arriba foto aérea del parapeto en el término de Los Molinos. | | | | | | | |

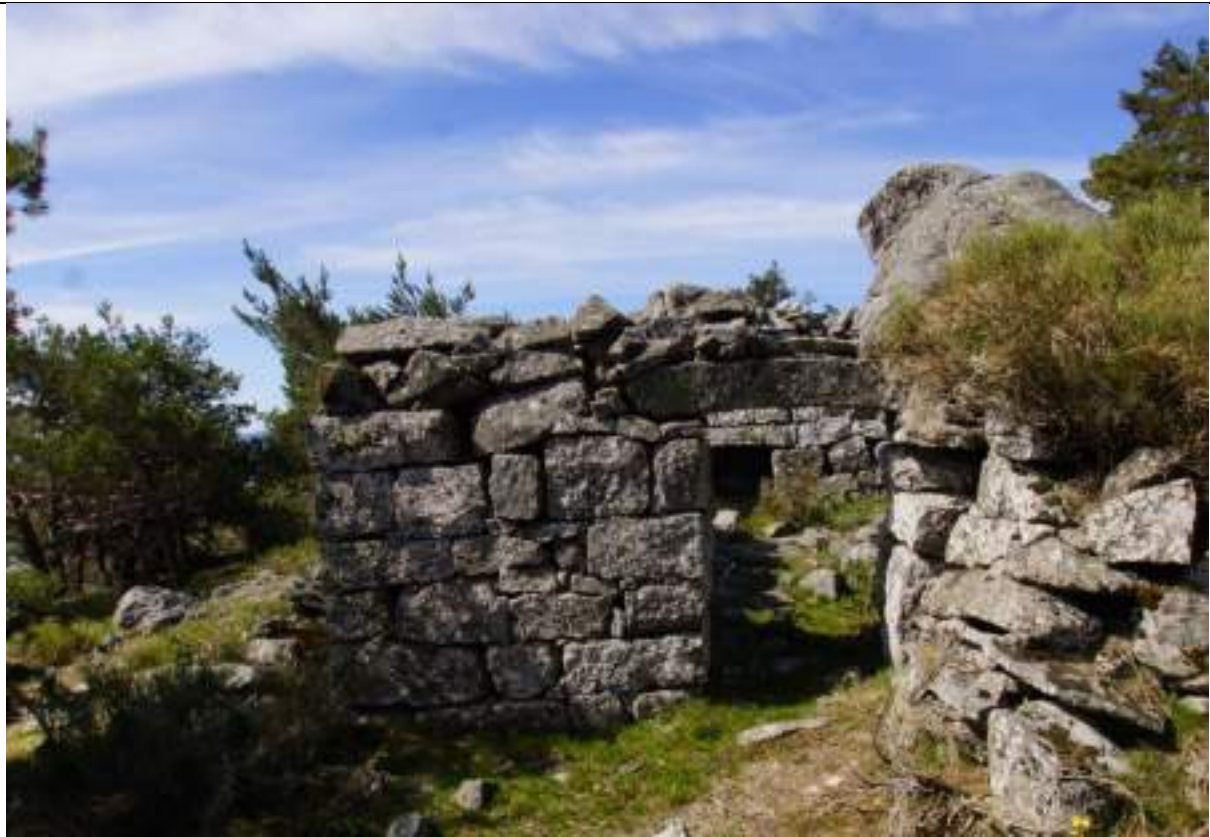
| Casa tras una roca, a unos 45 m. arriba del puesto con refugio de la ficha 23. Puerta con dintel, tronera sin dintel y muros de mampostería muy acabada. Dentro hay una pequeña división horizontal en forma de L y una chimenea en muy buen estado. Detrás sube una trinchera vertical bastante marcada, a ratos con restos de parapeto de piedra.<br>Fecha probable de construcción 1936 – 1937. | | | | | | | | |

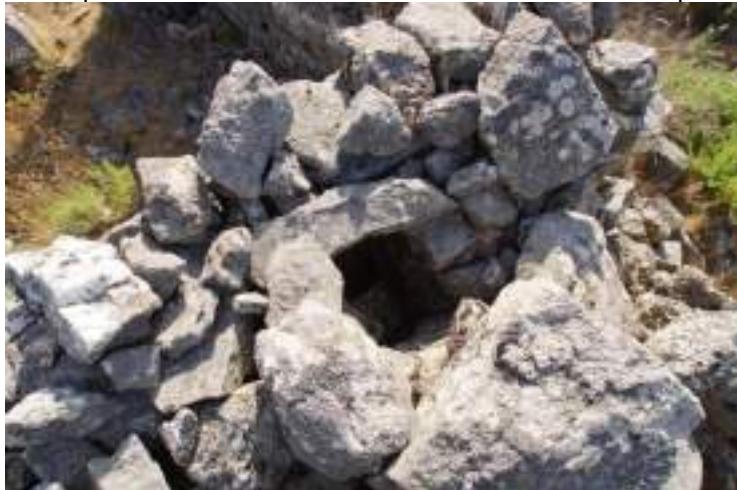
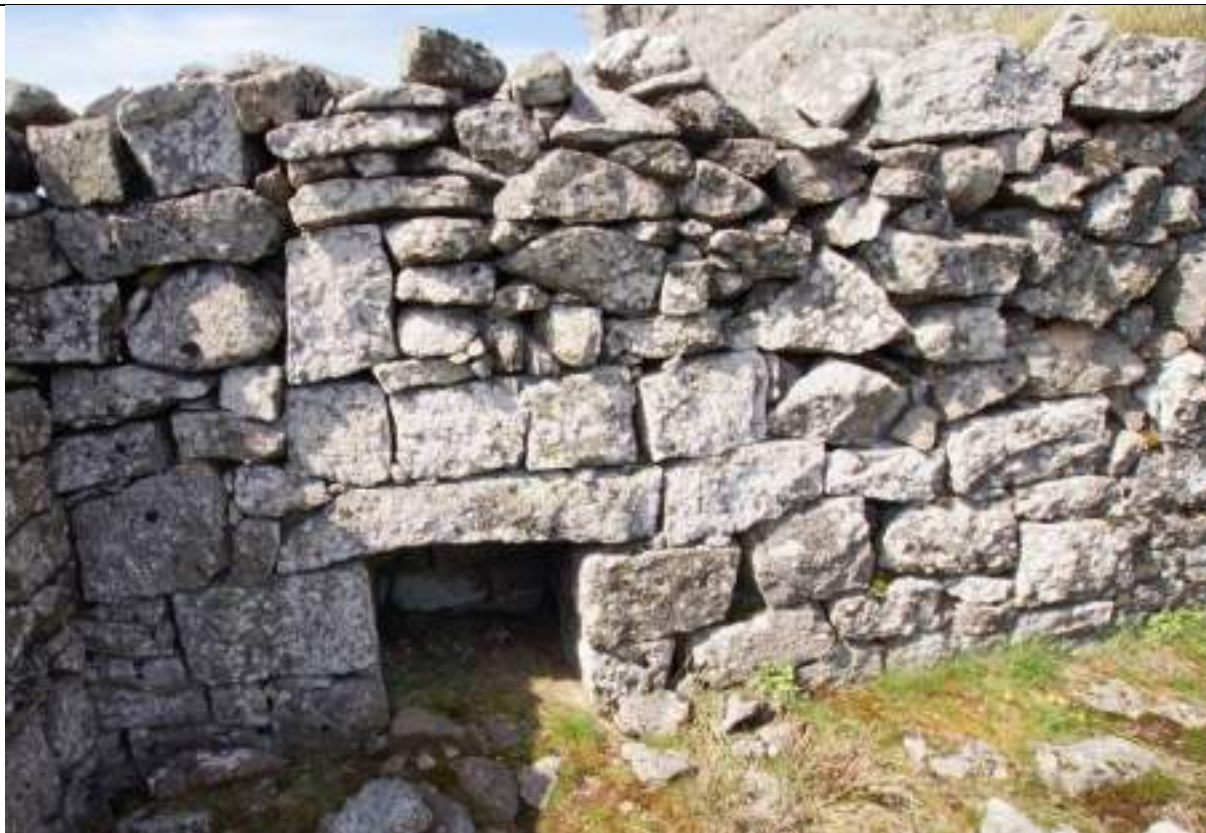
| Chimenea en la casa anterior, en muy buen estado y que conserva el tiro y el hueco circular entre las piedras.<br>Fecha probable de construcción 1936 – 1937. Foto de la parte superior del tiro de la chimenea. | | | | | | |

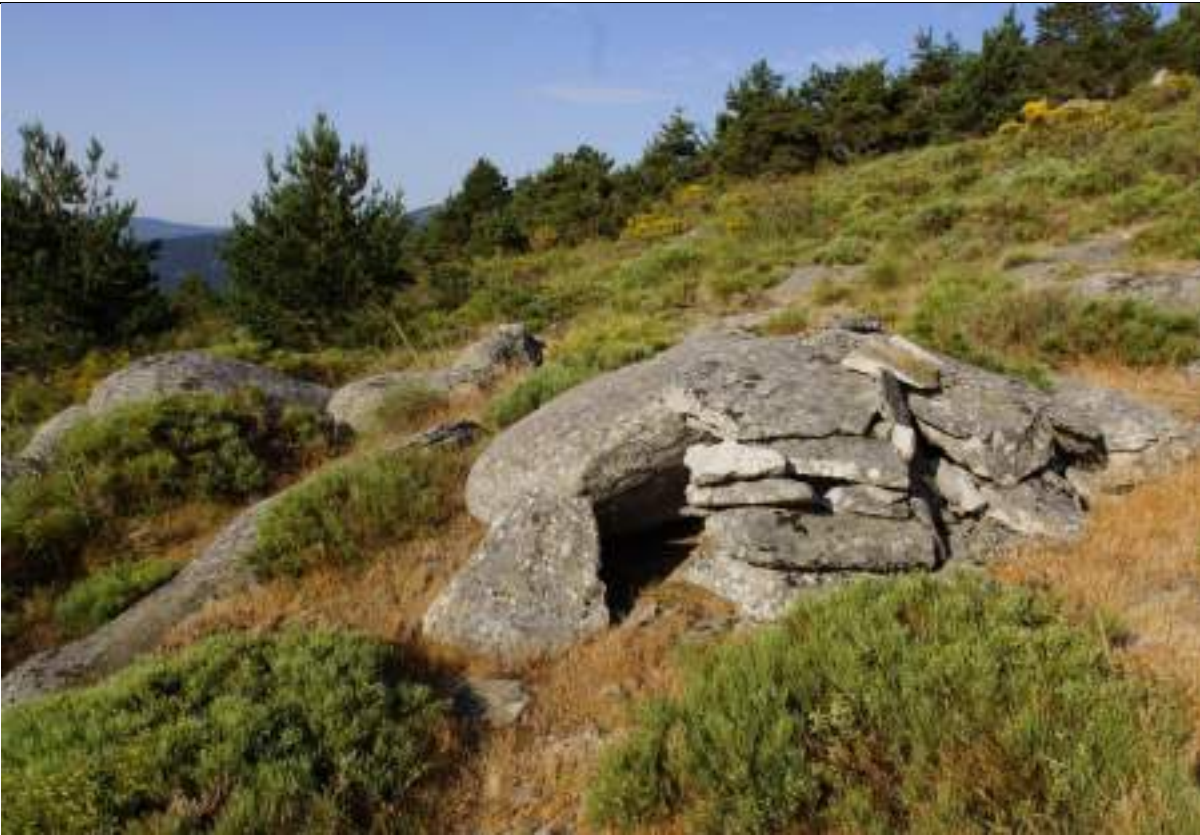
| CATÁLOGO DE BIENES Y ESPACIOS PROTEGIDOS DE LOS MOLINOS | | | | Número de ficha | G | 81 |
|---|---|---|---|---|---|---|
| Pequeño refugio o almacén, protegido tras una roca, situado en una zona despejada del Cerro de Matalasfuentes, en su cara Este.<br>Fecha probable de construcción 1936 – 1937. | | | | | | |

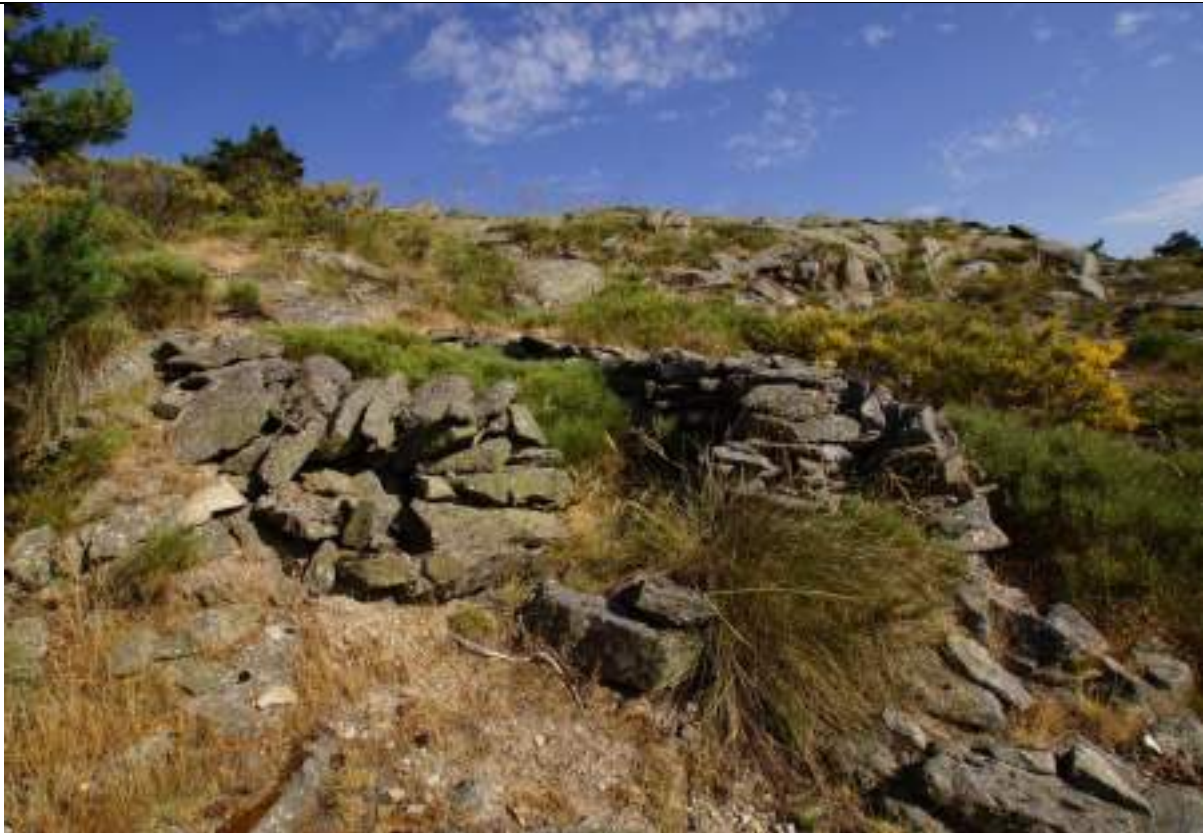
| CATÁLOGO DE BIENES Y ESPACIOS PROTEGIDOS DE LOS MOLINOS | | | | Número de ficha | G | 82 |
|---|---|---|---|---|---|---|
| Casa o almacén soterrada parcialmente por su lado hacia el monte. Muros que forman una U.<br>Fecha probable de construcción 1936 – 1937. | | | | | | |

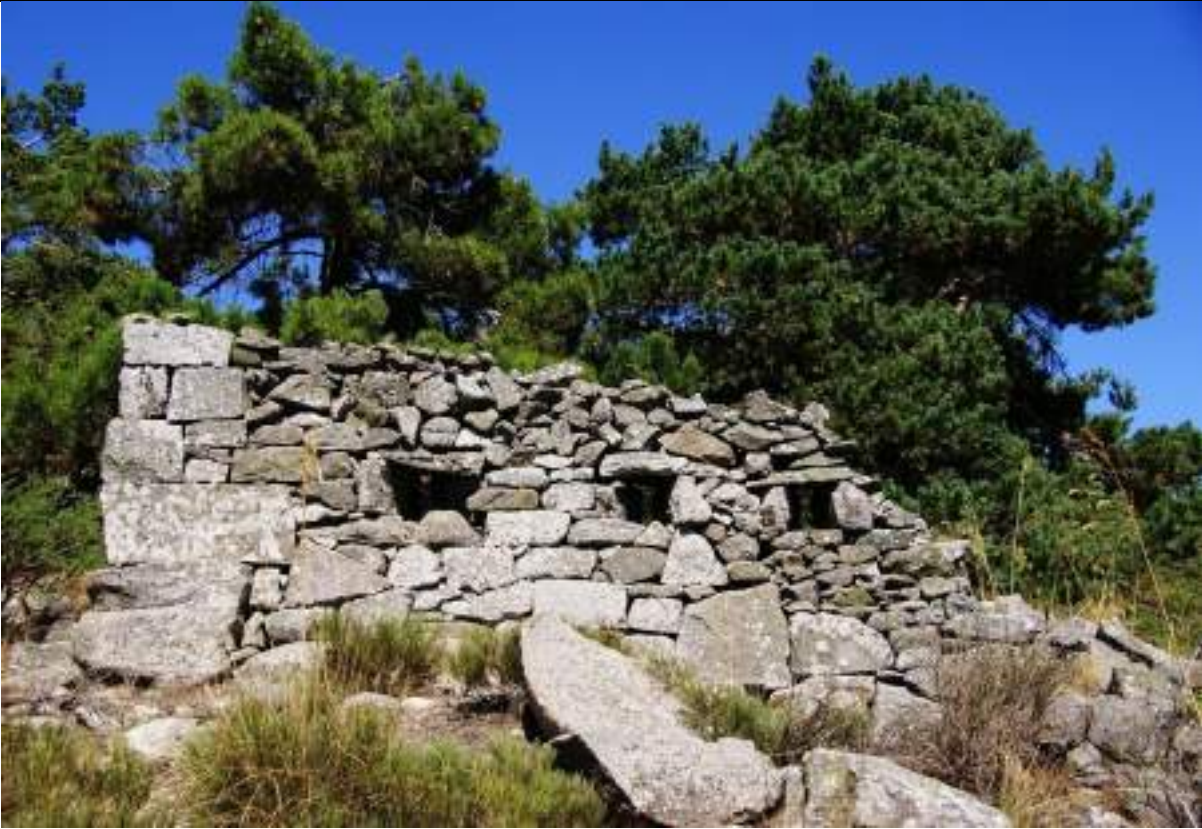
| CATÁLOGO DE BIENES Y ESPACIOS PROTEGIDOS DE LOS MOLINOS | | | | Número de ficha | G | 83 |
|---|---|---|---|---|---|---|
| <p>Casa fuerte con tres troneras, en el lado de Los Molinos del Cerro de Matalasfuentes. Tiene tres troneras. En su interior hay una chimenea que en su frontal tiene grabadas las letras "BMB" y una estrella de cinco puntas-<br/>Fecha probable de construcción 1936 – 1937.</p> | | | | | | |

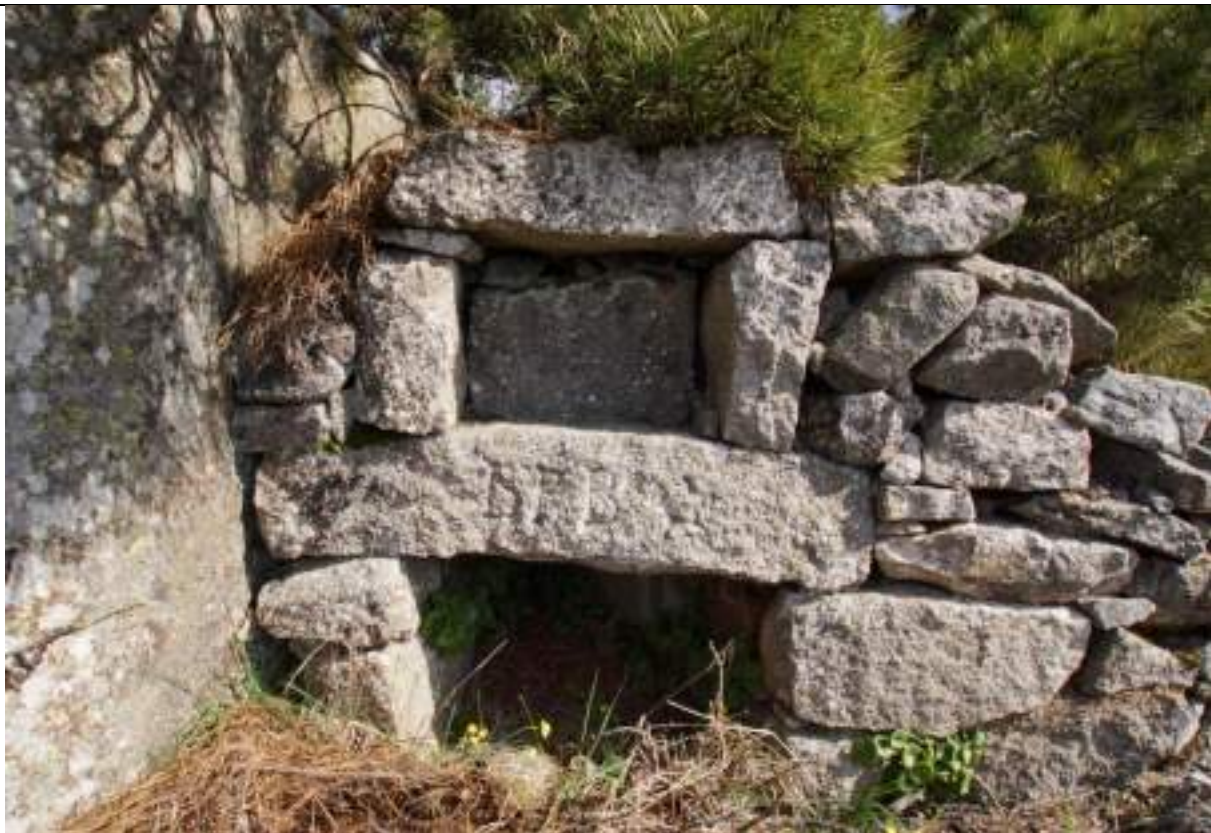
| Chimenea que en su frontal tiene grabadas las letras “BMB” y una estrella de cinco puntas.<br>Fecha probable de construcción 1936 – 1937. | | | | | | | |

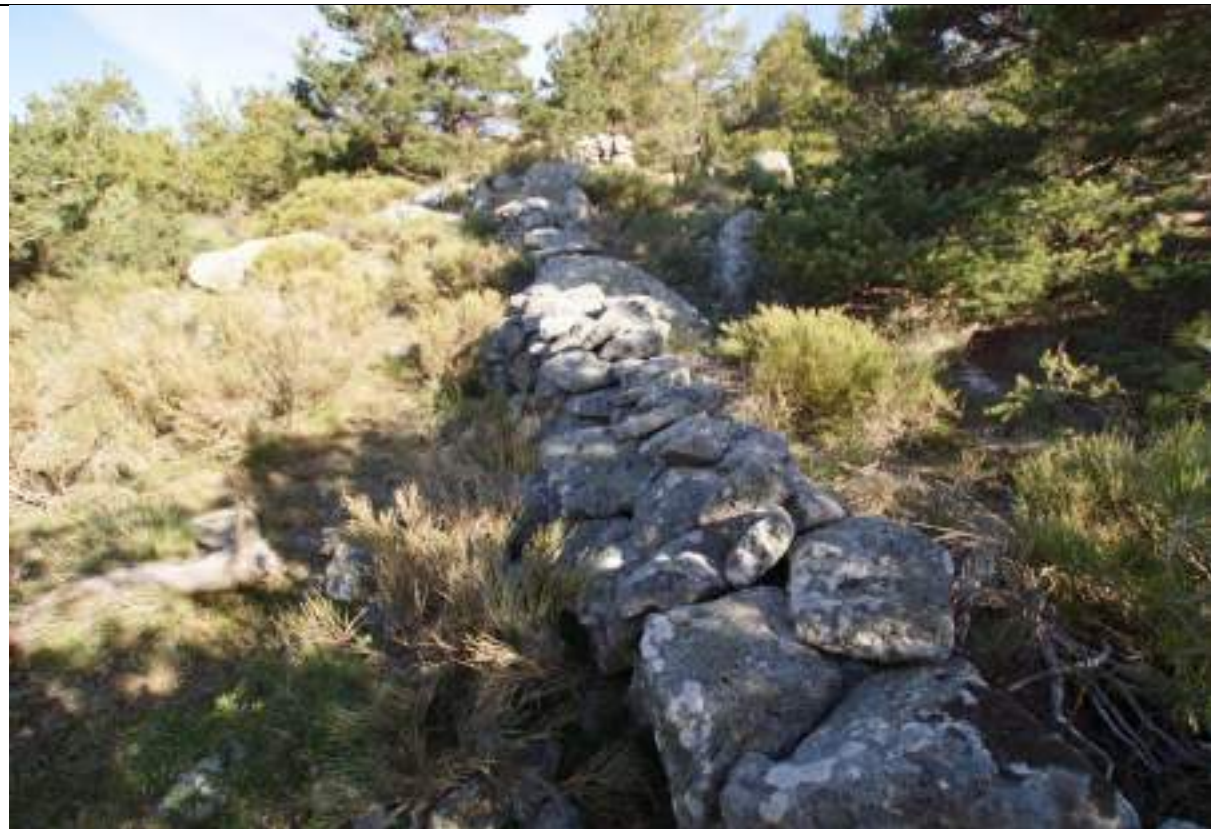
| CATÁLOGO DE BIENES Y ESPACIOS PROTEGIDOS DE LOS MOLINOS | | | | Número de ficha | G | 85 | |
|---|---|---|---|---|---|---|--|
| Parapeto que sube hacia la cumbre del Cerro de Matalasfuentes. En su trazado tiene dos puestos.<br>Fecha probable de construcción 1936 – 1937. | | | | | | | |

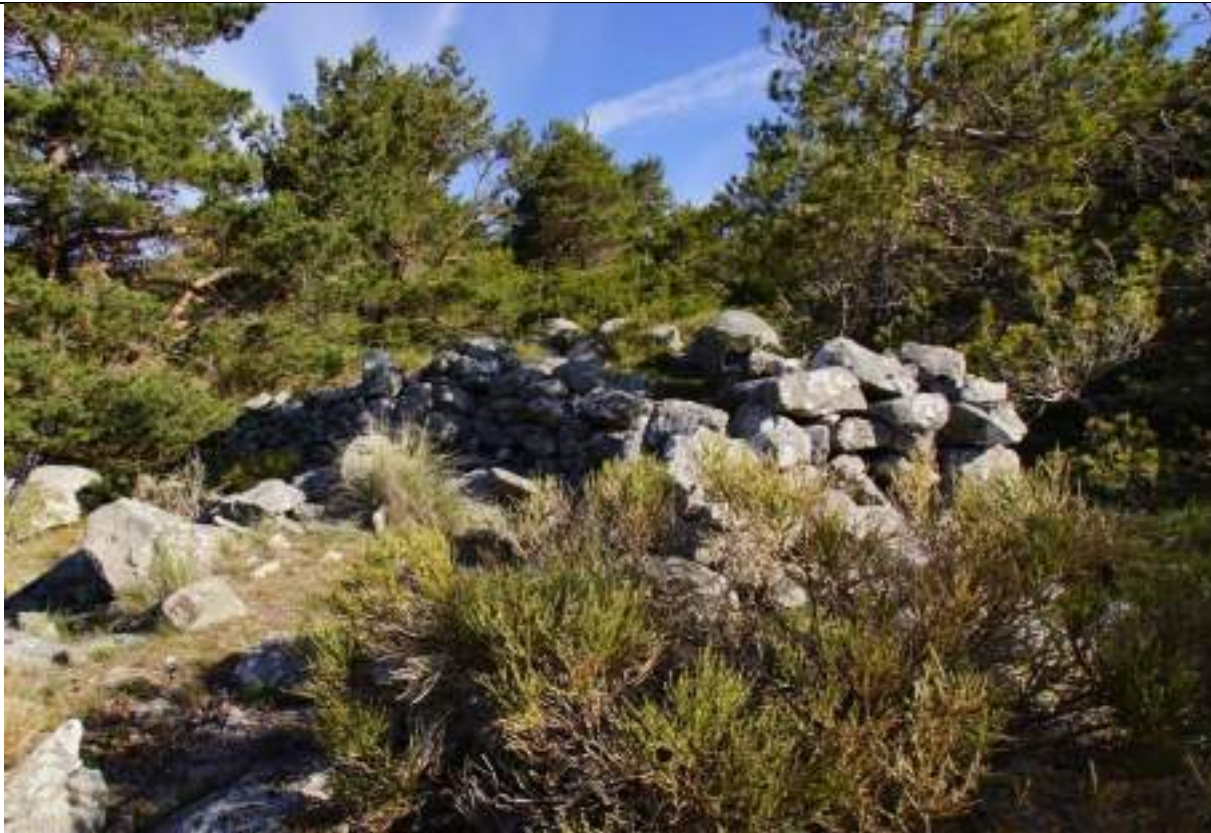
| CATÁLOGO DE BIENES Y ESPACIOS PROTEGIDOS DE LOS MOLINOS | | | | Número de ficha | G | 86 |
|---|---|---|---|---|---|---|
| <p>Restos de puesto en el parapeto que sube hacia la cumbre del Cerro de Matalasfuentes, a unos 10 m. de su inicio.</p> <p>Fecha probable de construcción 1936 – 1937.</p> | | | | | | |

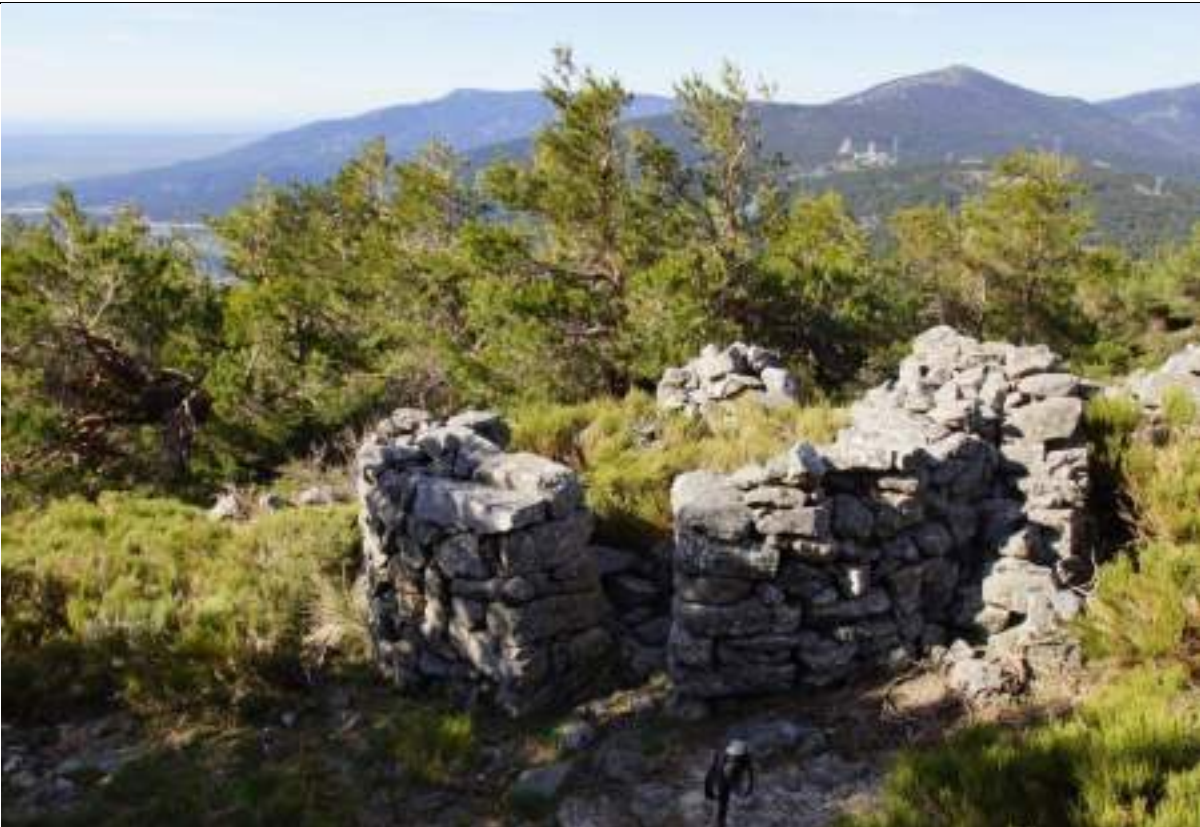
| Puesto circular en el parapeto que sube hacia la cumbre del Cerro de Matalasfuentes, a unos 30 m. arriba del anterior. En buen estado de conservación y con una estrecha entrada.<br>Fecha probable de construcción 1936 – 1937. | | | | | | |

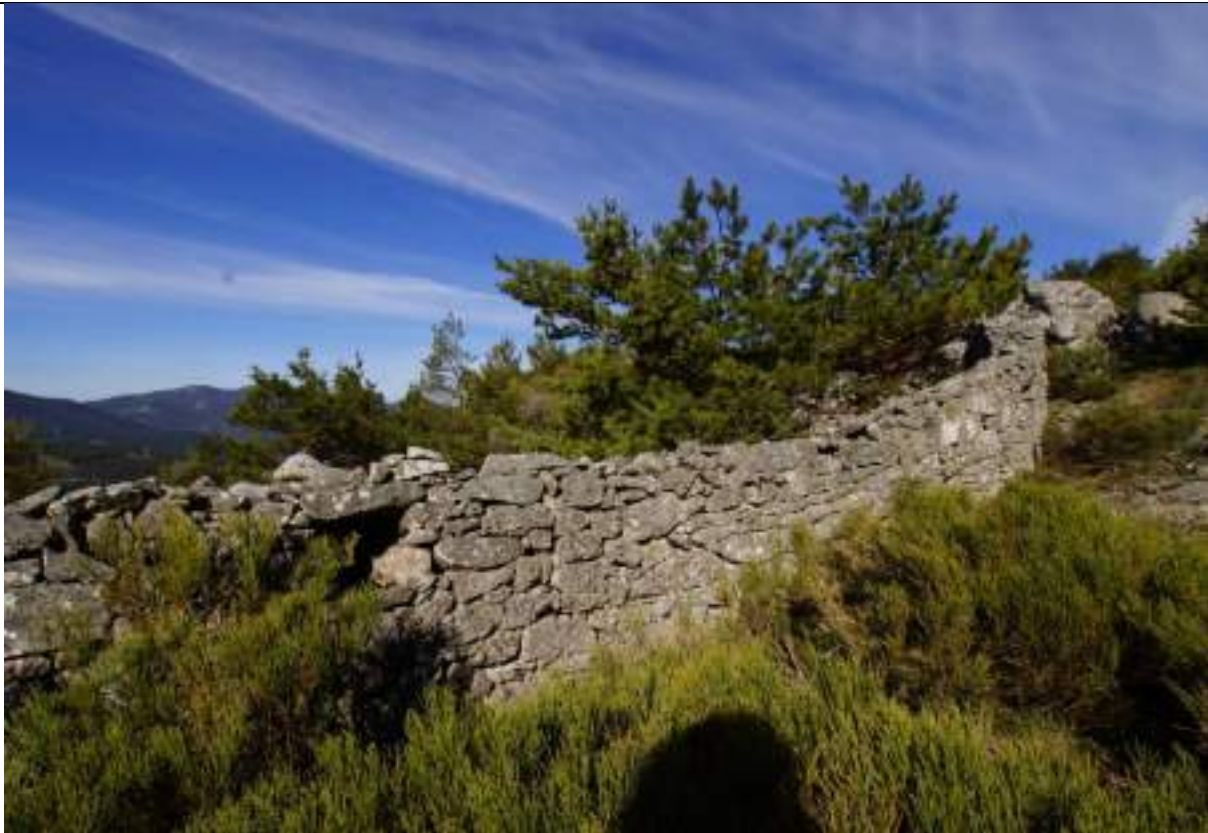
| CATÁLOGO DE BIENES Y ESPACIOS PROTEGIDOS DE LOS MOLINOS | | | | Número de ficha | G | 88 |
|---|---|---|---|---|---|---|
| <p>Parapeto de muy buena factura y en muy buen estado de conservación, a continuación del puesto circular anterior. Tiene, al menos, tres aspilleras. Llega hasta unas peñas, a continuación de las cuales hay restos de un murete.</p> <p>Fecha probable de construcción 1936 – 1937.</p> | | | | | | |

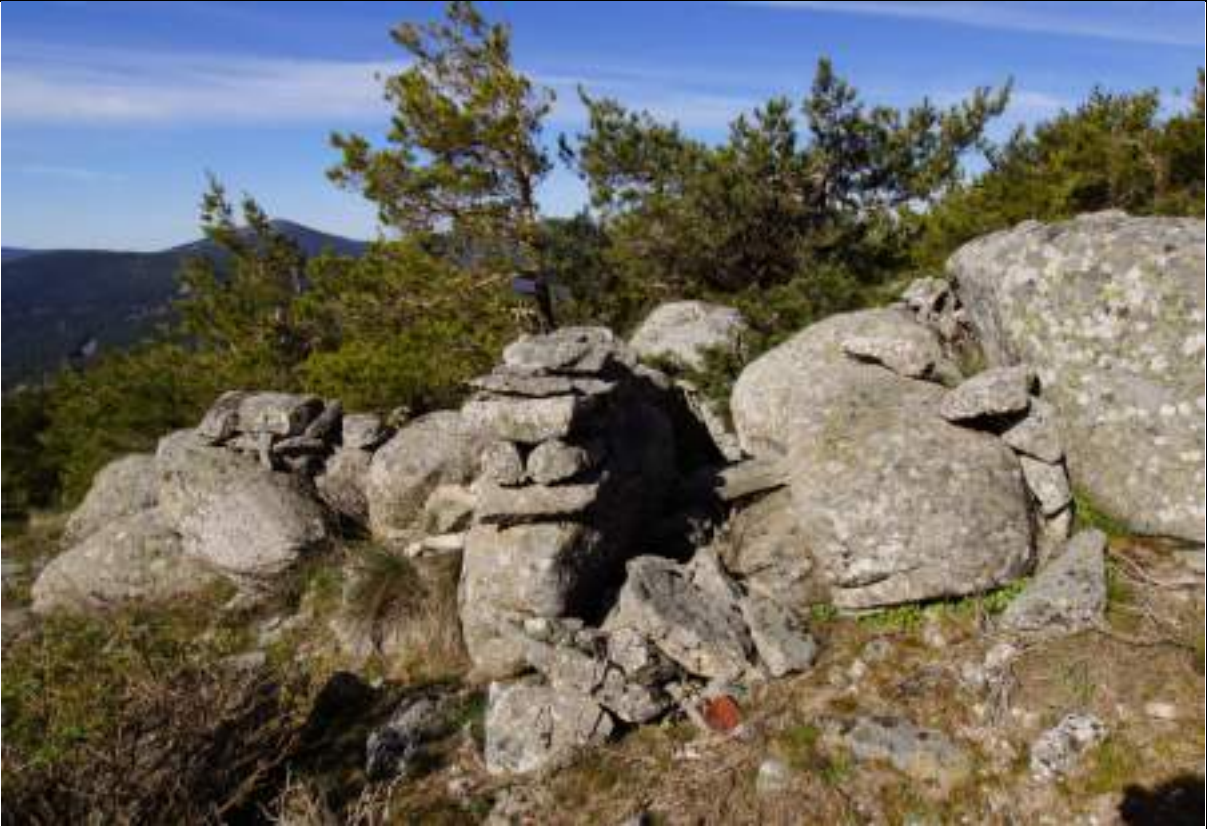
| CATÁLOGO DE BIENES Y ESPACIOS PROTEGIDOS DE LOS MOLINOS | | | | Número de ficha | G | 89 |
|---|---|---|---|---|---|---|
| <p>Restos de puesto pequeño a continuación del parapeto, a unos 50 m. de las peñas donde finaliza. Hay restos de teja en los alrededores y del parapeto muy derruido.</p> <p>Fecha probable de construcción 1936 – 1937.</p> | | | | | | |
| <b>Estado</b> | Malo | <b>Uso</b> | Sin Uso | | <b>Dominio</b> | Público |

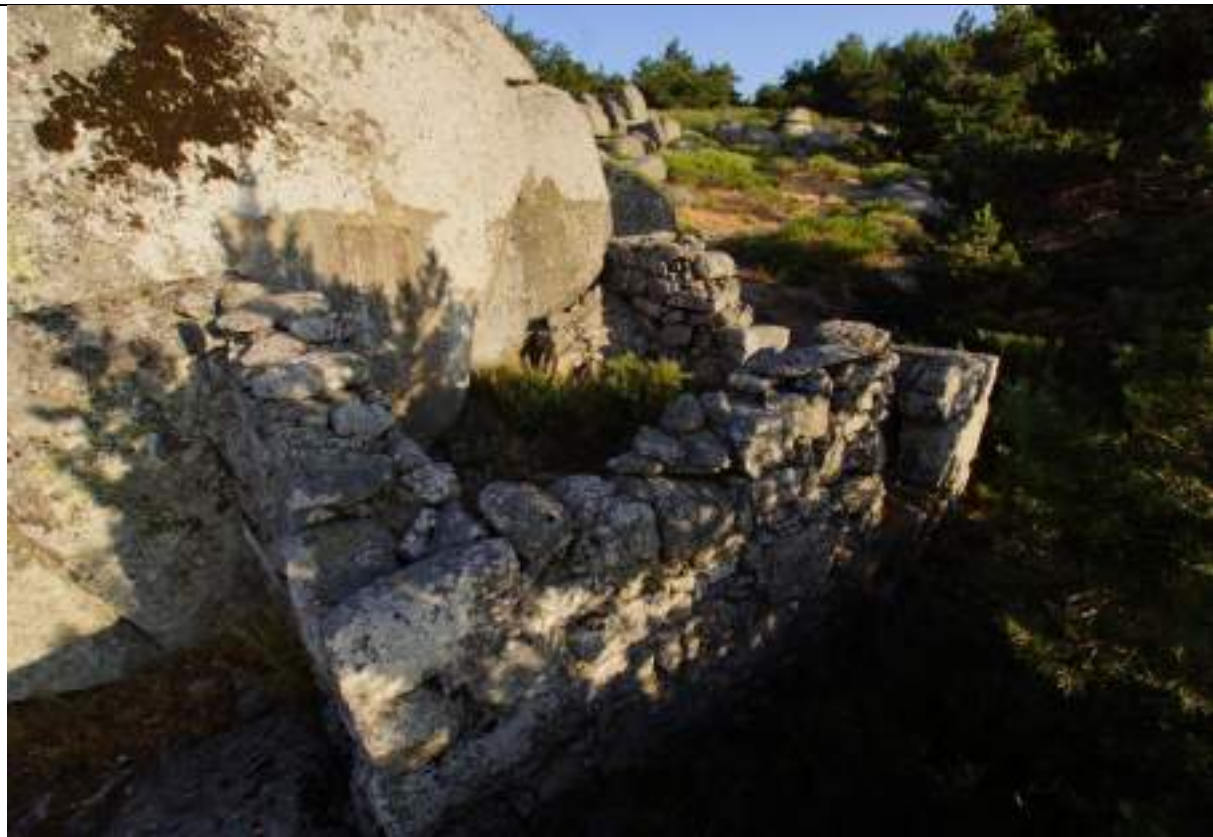
| CATÁLOGO DE BIENES Y ESPACIOS PROTEGIDOS DE LOS MOLINOS | | | | Número de ficha | G | 90 |
|---|---|---|---|---|---|---|
| <p>Casa tras una peña, con sillares bien trabajados. Puerta y ventana sin dintel. Chimenea. Muro interior que separa una pequeña estancia. Tras la casa sube un parapeto de unos 80 m. de largo hasta la casa siguiente. Fecha probable de construcción 1936 – 1937.</p> | | | | | | |
| <b>Estado</b> | Malo | <b>Uso</b> | Sin Uso | | <b>Dominio</b> | Público |

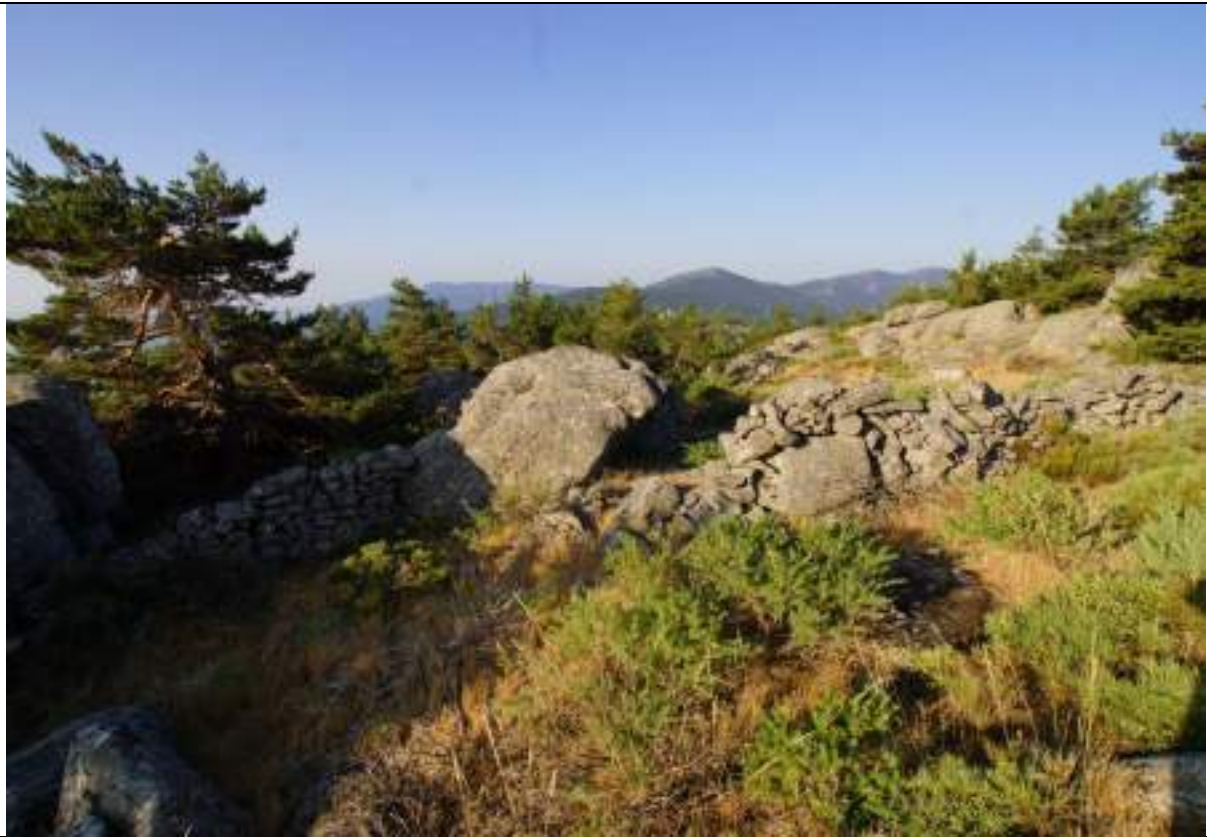
| CATÁLOGO DE BIENES Y ESPACIOS PROTEGIDOS DE LOS MOLINOS | | | | Número de ficha | G | 91 |
|---|---|---|---|---|---|---|
| <p>Parapeto, de unos 80 m. de largo, que nace tras la peña que protege a la casa anterior y llega hasta la siguiente.</p> <p>Fecha probable de construcción 1936 – 1937.</p> | | | | | | |
| <b>Estado</b> | Malo | <b>Uso</b> | Sin Uso | | <b>Dominio</b> | Público |

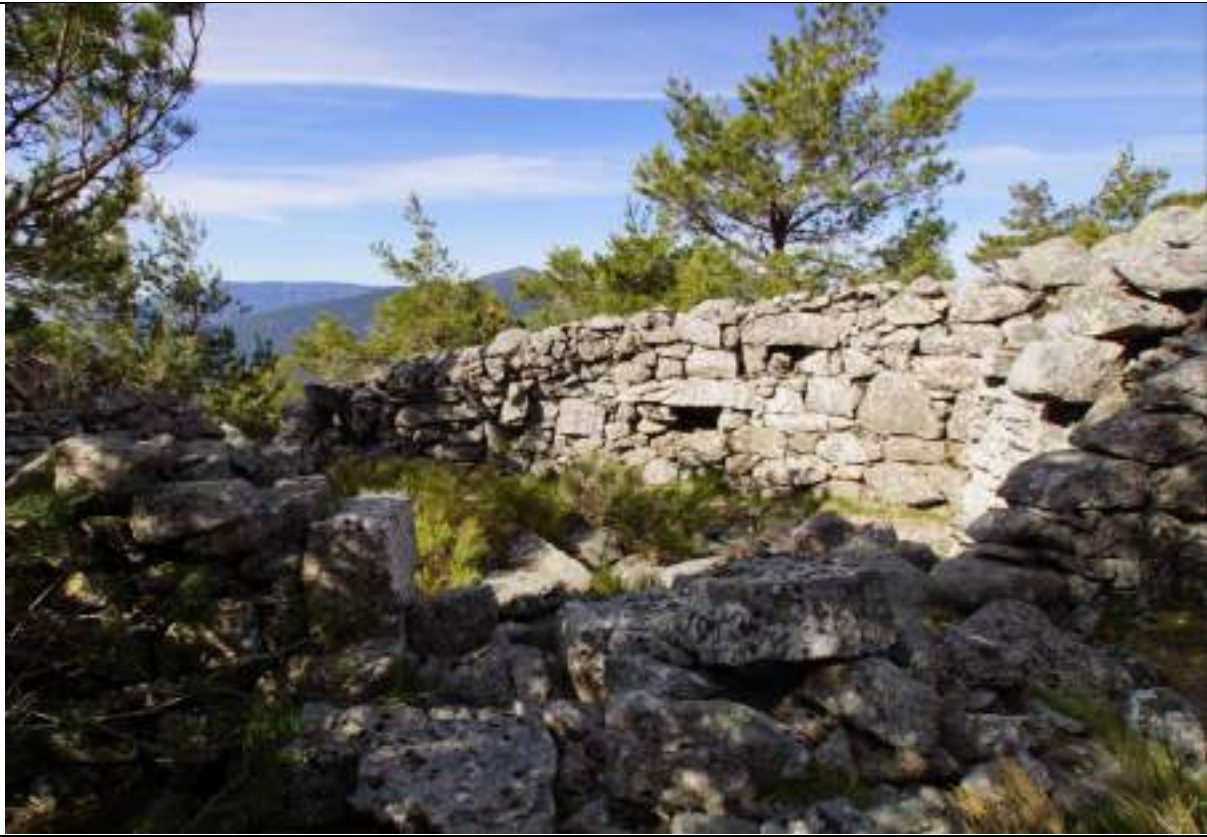
| Casa grande. Tiene un muro curvo al frente, con dos aspilleras y una chimenea en su interior, en una de las esquinas. Hasta esta casa llega un parapeto, desde la anterior.<br>Fecha probable de construcción 1936 – 1937. | | | | | | |
| Estado | Regular | Uso | Sin Uso | | Dominio | Público |

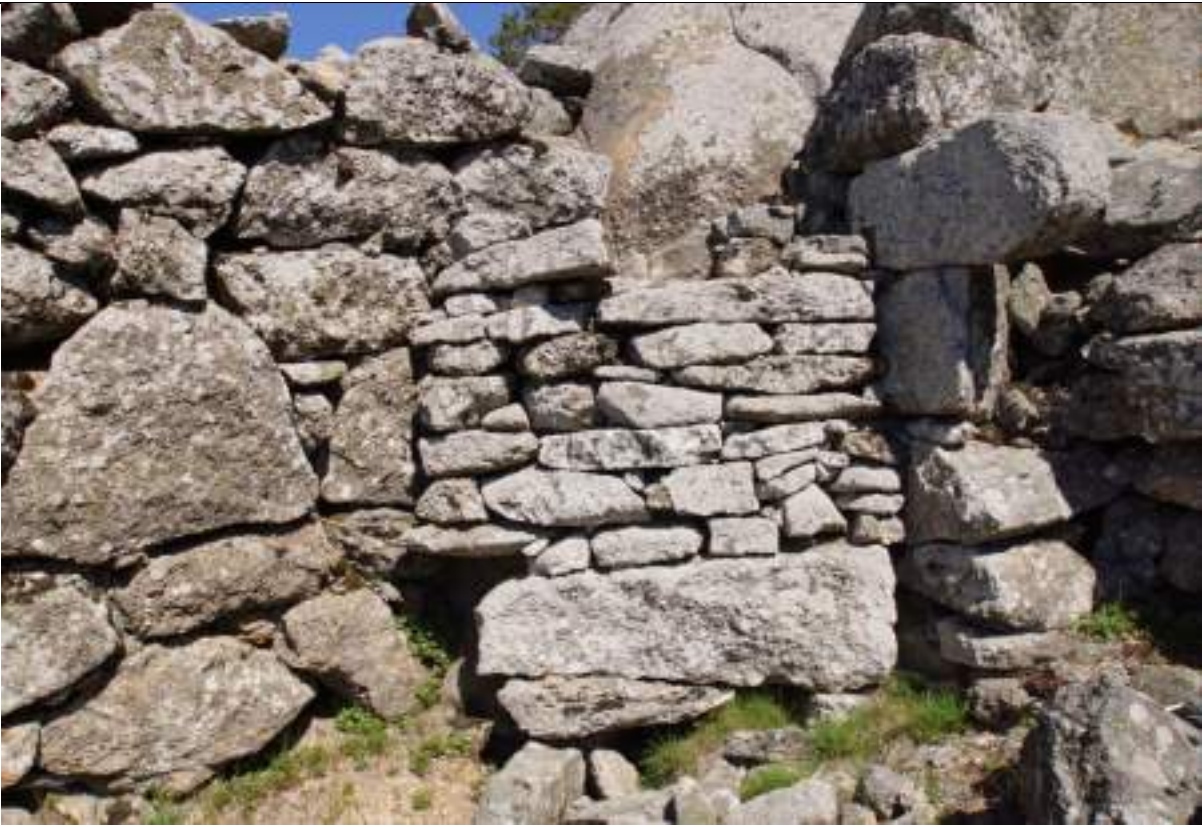
| CATÁLOGO DE BIENES Y ESPACIOS PROTEGIDOS DE LOS MOLINOS | | | | Número de ficha | G | 93 |
|---|---|---|---|---|---|---|
| Chimenea en la casa anterior, en una de sus esquinas.<br>Fecha probable de construcción 1936 – 1937. | | | | | | |
| <b>Estado</b> | Regular | <b>Uso</b> | Sin Uso | | <b>Dominio</b> | Público |

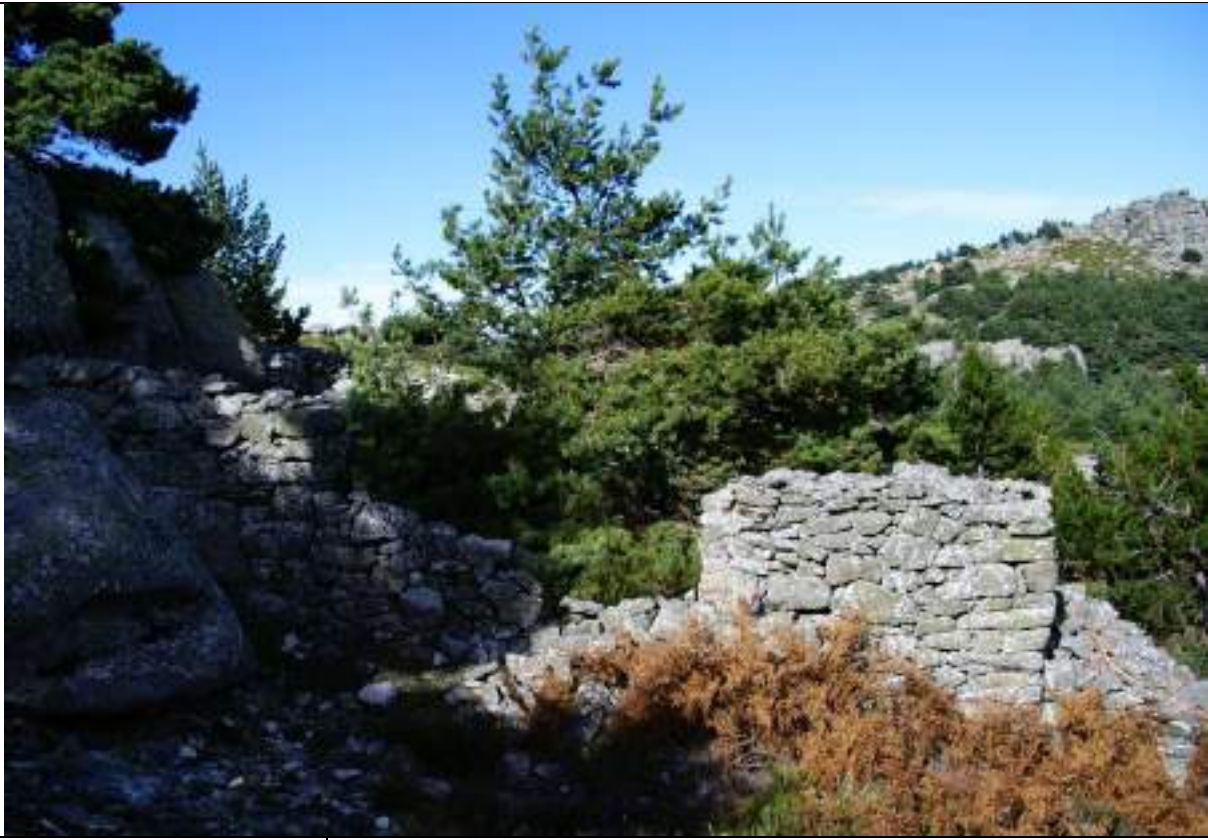
| CATÁLOGO DE BIENES Y ESPACIOS PROTEGIDOS DE LOS MOLINOS | | | | Número de ficha | G | 94 |
|---|---|---|---|---|---|---|
| <p>Casa, protegida tras una peña, cerca de la cumbre del Cerro de Matalasfuentes, al lado del torno que permite pasar la alambrada entre los términos de Los Molinos y El Espinar. Tiene una chimenea en su interior.<br/>Fecha probable de construcción 1936 – 1937.</p> | | | | | | |
| <b>Estado</b> | Malo | <b>Uso</b> | Sin Uso | | <b>Dominio</b> | Público |

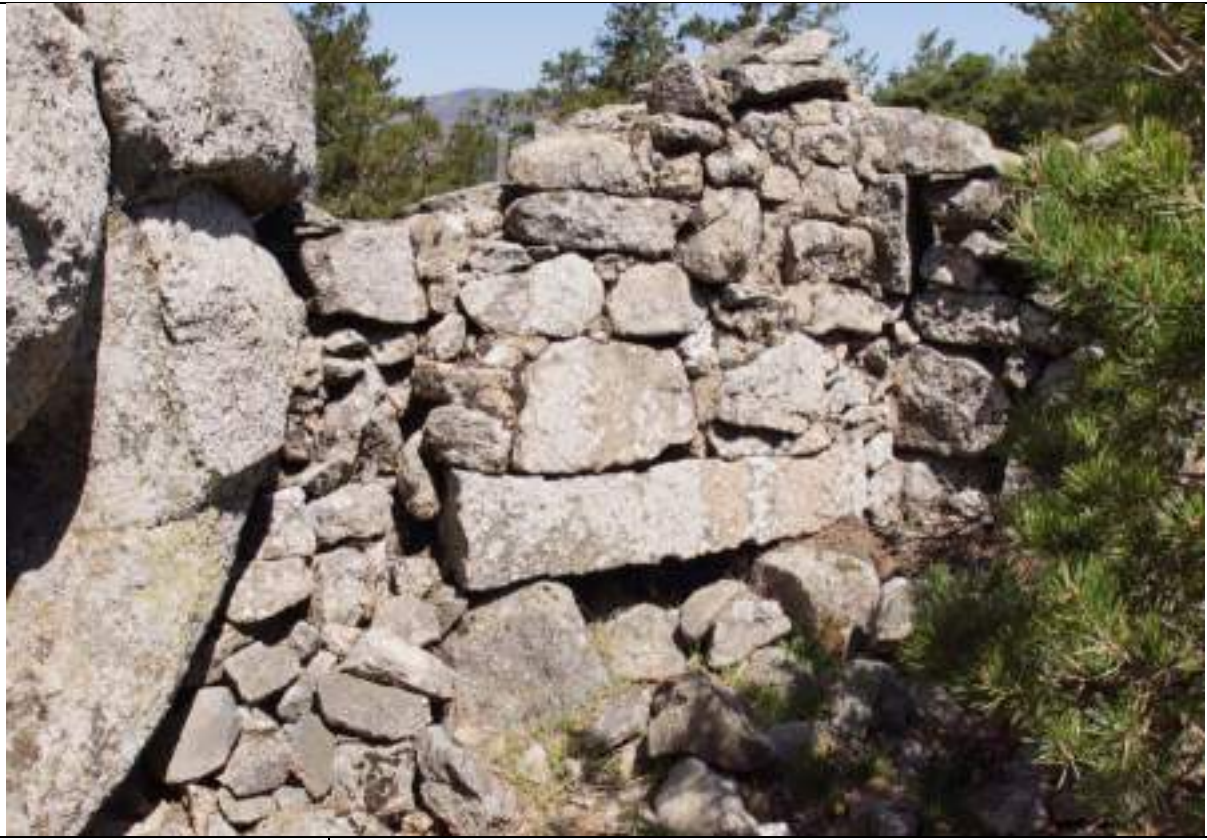
| CATÁLOGO DE BIENES Y ESPACIOS PROTEGIDOS DE LOS MOLINOS | | | | Número de ficha | G | 95 |
|---|---|---|---|---|---|---|
| Chimenea en la casa anterior.<br>Fecha probable de construcción 1936 – 1937. | | | | | | |
| <b>Estado</b> | Regular | <b>Uso</b> | Sin Uso | | <b>Dominio</b> | Público |

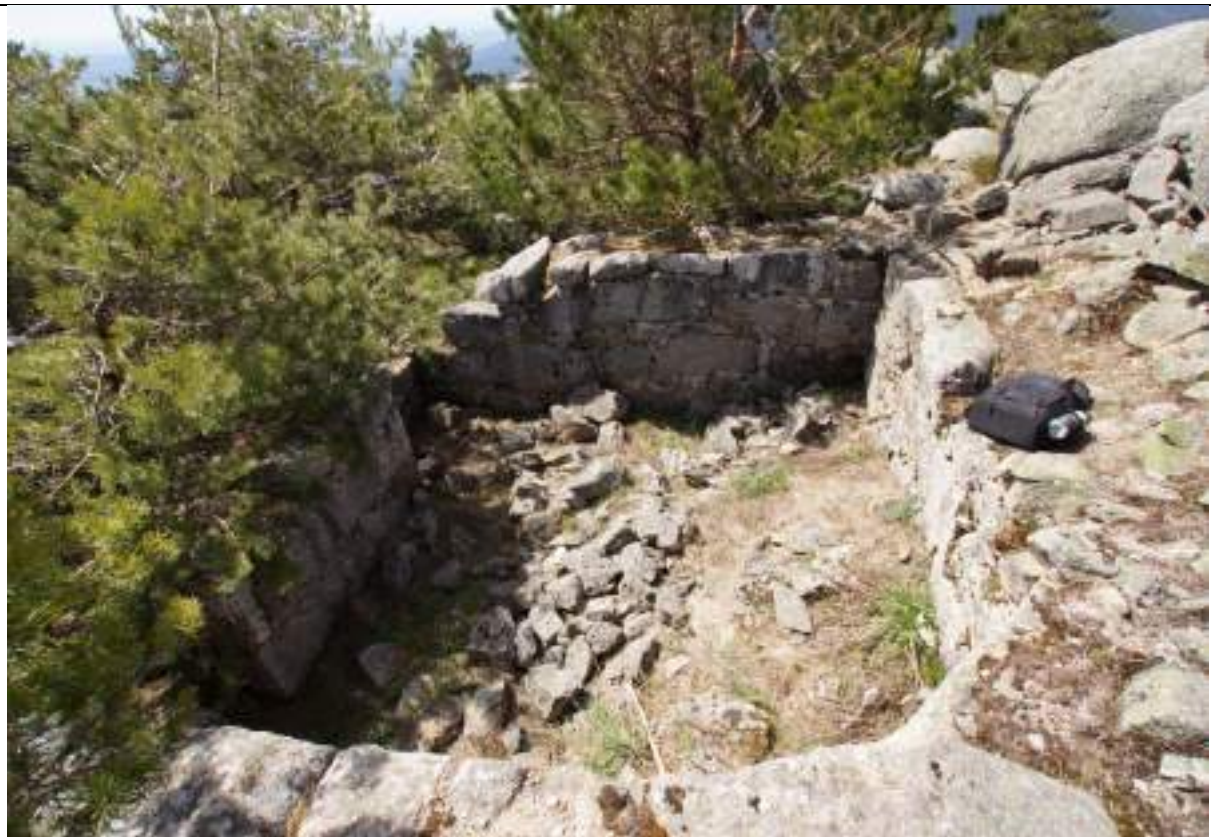
| CATÁLOGO DE BIENES Y ESPACIOS PROTEGIDOS DE LOS MOLINOS | | | | Número de ficha | G | 96 |
|---|---|---|---|---|---|---|
| <p>Casa tras una roca, en la cumbre del Cerro de Matalasfuentes, cerca del portillo giratorio de la alambrada que separa el término de Los Molinos, del El Espinar. Es la casa que está en el punto más alto del Cerro. Construida con sillares de muy buena factura, recibidos con cemento, formando muros de en torno a un metro de ancho. En su cara Este el muro es más estrecho en una zona que parece ser una ventana bajo la que hay restos de cemento como si sujetaran estanterías. En una piedra de su cara Sur, por el interior, a unos 50 cm del suelo, hay un hueco rectangular como para asentar una viga. Tiene una chimenea en su esquina NorOeste. Fecha probable de construcción 1936 – 1937.</p> | | | | | | |
| <b>Estado</b> | Malo | <b>Uso</b> | Sin Uso | | <b>Dominio</b> | Público |

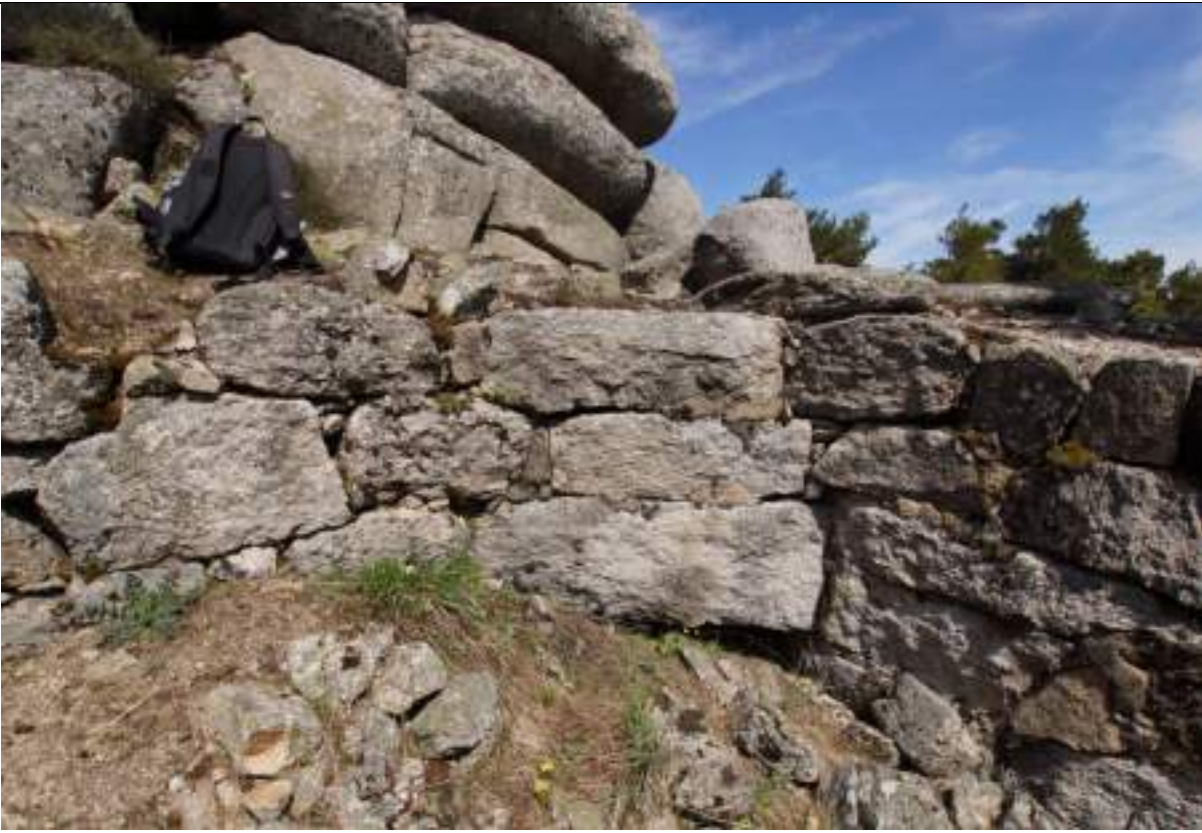
| CATÁLOGO DE BIENES Y ESPACIOS PROTEGIDOS DE LOS MOLINOS | | | | Número de ficha | G | 97 |
|---|---|---|---|---|---|---|
| Chimenea en la casa anterior.<br>Fecha probable de construcción 1936 – 1937. | | | | | | |
| <b>Estado</b> | Malo | <b>Uso</b> | Sin Uso | | <b>Dominio</b> | Público |
