# CATÁLOGO DE BIENES Y ESPACIOS PROTEGIDOS DE LOS MOLINOS

## Tomo 5 (de 16 y un Anexo)

### Fichas de Construcciones Militares de la Guerra Civil

**Marzo de 2014**

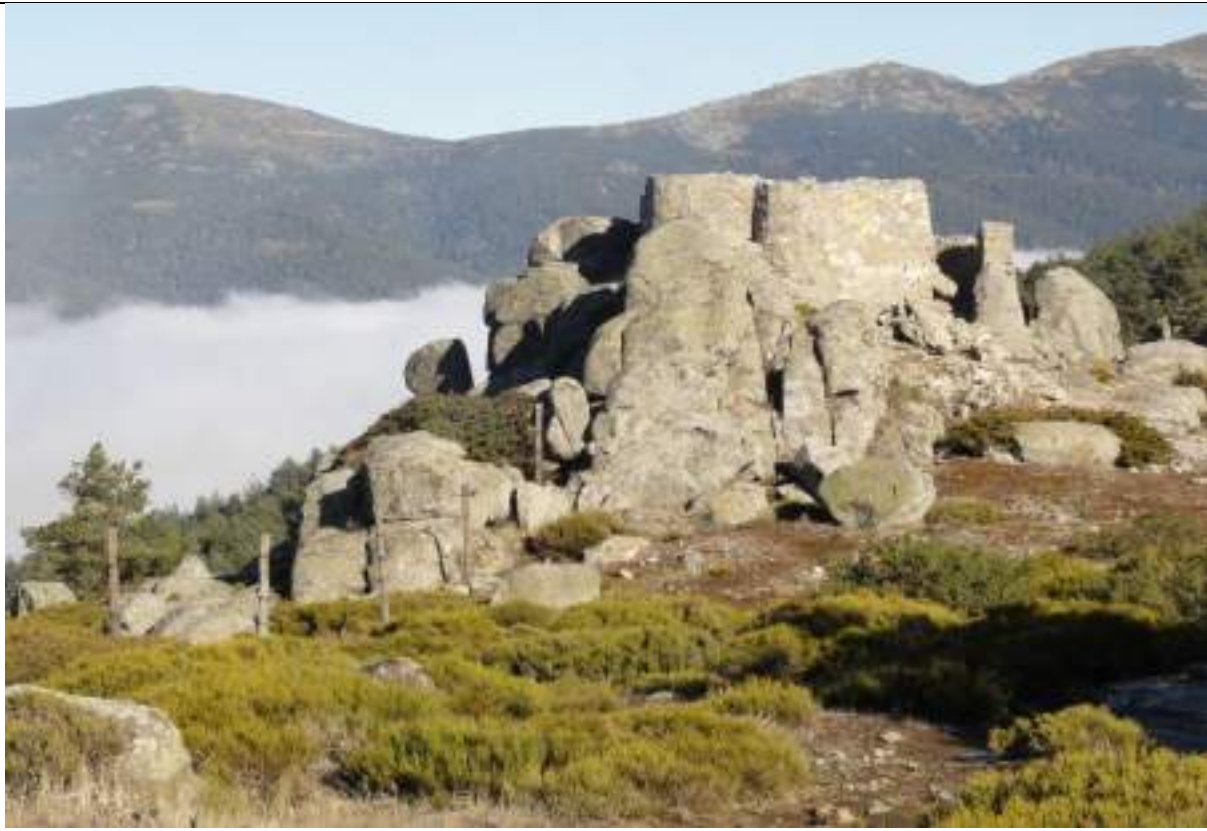
| CATÁLOGO DE BIENES Y ESPACIOS PROTEGIDOS DE LOS MOLINOS | | | | | Número de ficha | G | 98 |
|---|---|---|---|---|---|---|---|
| <p>Fortín en la bajada del Cerro de Matalasfuentes, hacia el Collado del mismo nombre. Situado junto al mojón que marca la línea de los términos de Los Molinos y El Espinar. Construido en piedra con cemento y elementos de hormigón. Tiene entrada en “L”.</p> <p>Está orientado hacia el Collado de Matalasfuentes (en la ladera del Cerro de la Peña del Cuervo hay otro fortín parejo a éste, que también apunta hacia el Collado de Matalasfuentes y que está en el término de El Espinar).</p> <p>Fecha probable de construcción 1936 – 1937.</p> | | | | | | | |

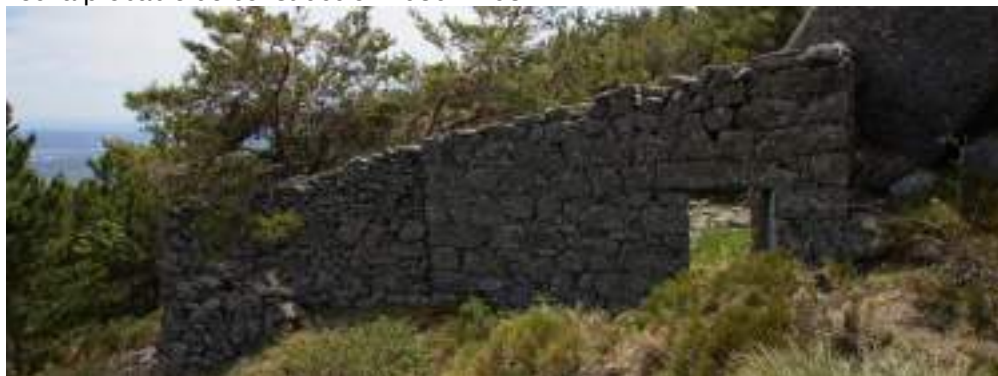
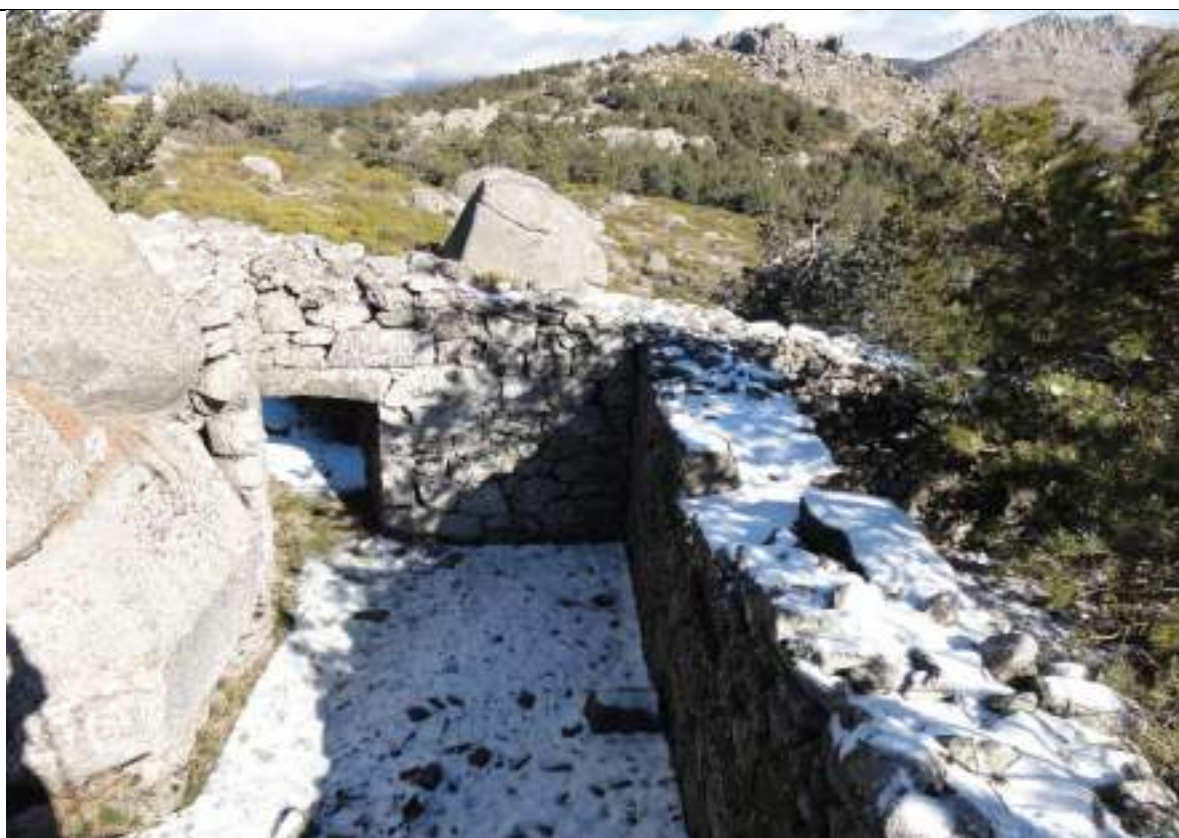
Conjunto de dos casas adosadas en la bajada del Cerro de Matalasfuentes hacia el Collado de Matalasfuentes. La de la parte superior, a la que corresponde esta ficha, está pegada a la roca, es de mampostería muy trabajada, conserva sus muros en muy buen estado y con su altura original. Tiene puerta con dintel, aspilleras hacia la casa de abajo (4) y una chimenea en perfecto estado. La de abajo es de mampostería de inferior calidad y tiene contrafuertes que sujetan el muro Este.

Arriba foto de las casas con la entrada de la de esta ficha, en su lado Norte.

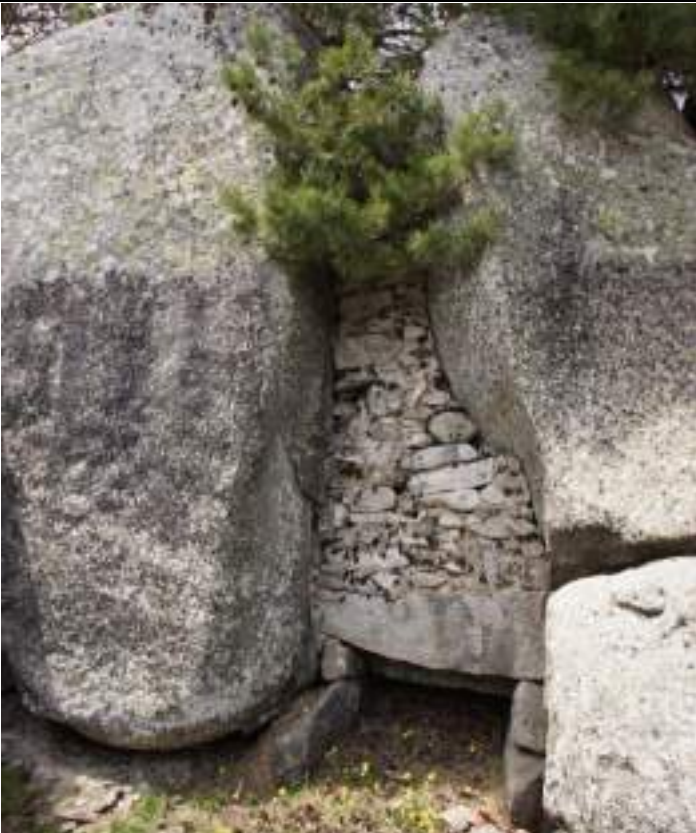
| CATÁLOGO DE BIENES Y ESPACIOS PROTEGIDOS DE LOS MOLINOS | | | | Número de ficha | G | 100 |
|---|---|---|---|---|---|---|
| <p>Chimenea en perfecto estado en la casa anterior. Está construida, como otras, aprovechando como tiro el hueco entre dos rocas.</p> <p>Fecha probable de construcción 1936 – 1937.</p> | | | | | | |

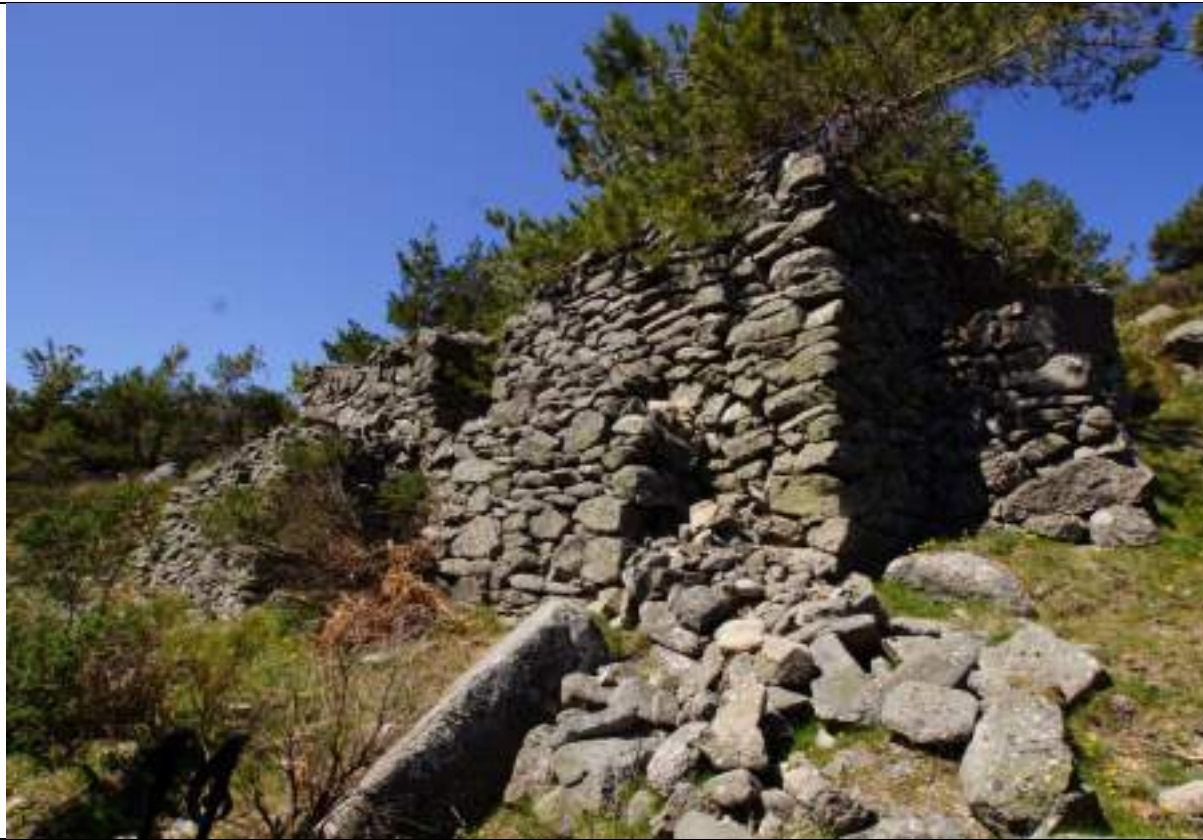
| CATÁLOGO DE BIENES Y ESPACIOS PROTEGIDOS DE LOS MOLINOS | | | | Número de ficha | G | 101 |
|---|---|---|---|---|---|---|
| <p>Casa adosada a la anterior, en la parte de abajo, de mampostería de inferior calidad y con contrafuertes que sujetan sus muros.</p> <p>Fecha probable de construcción 1936 – 1937.</p> | | | | | | |

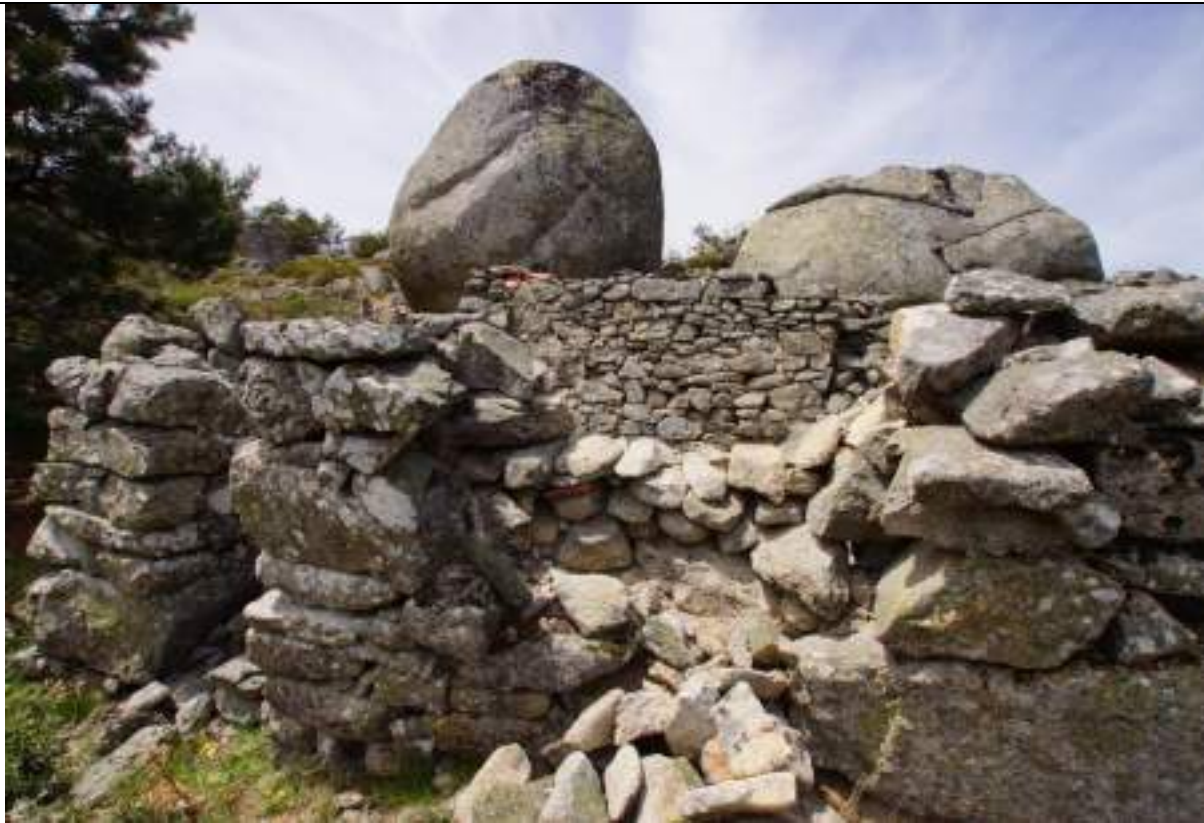
| <p>Casas en el lado de Los Molinos del Cerro de Matalasfuentes, cerca del Collado de Matalasfuentes. Son tres casas y lo que parece otra más en la parte superior, entre las dos peñas. Algunos muros están en buen estado y otros parcialmente derruidos. Hay restos de cemento y algunos ladrillos. Tienen sus entradas orientadas al Este. No se aprecian chimeneas, lo que puede significar que eran casas para las tropas que subían con el buen tiempo o que eran almacenes o polvorines. En los alrededores hay numerosos restos de tejas ("Carretero y Compañía. Cerámica de Segovia").</p> <p>Fecha probable de construcción 1936 – 1937.</p> | | | | | | | |

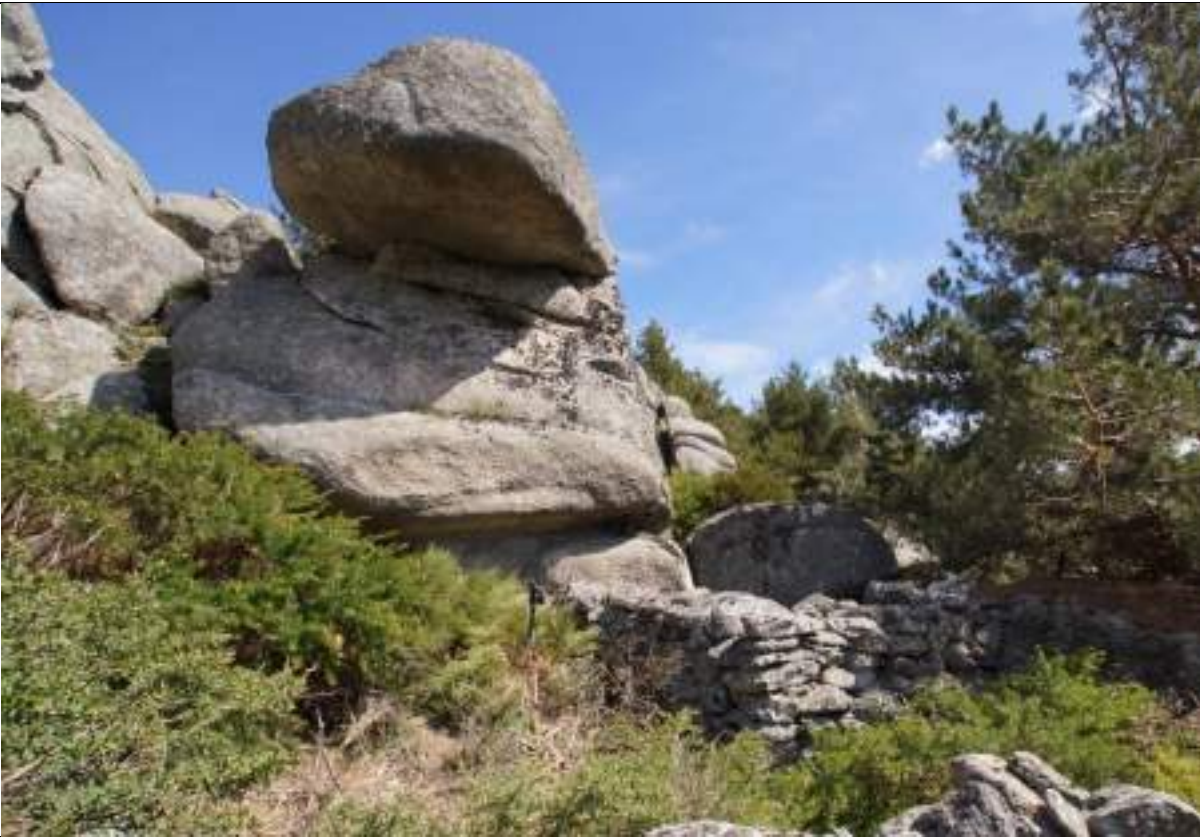
| Casa o puesto, protegido tras unas peñas, pasado el Collado de Matalasfuentes, en el inicio de la subida al Cerro de la Peña del Cuervo. Delante hay restos de un parapeto muy derruido.<br>Fecha probable de construcción 1936 – 1937. | | | | | | | | |

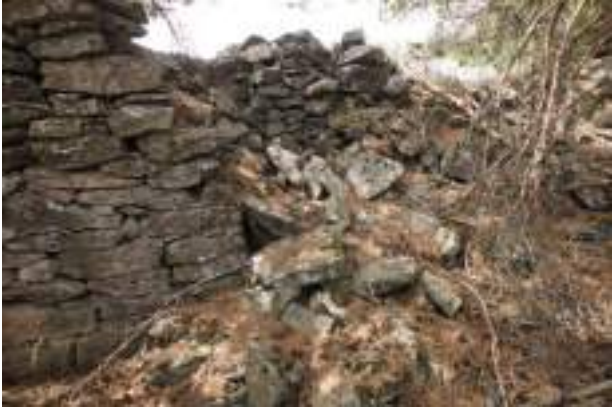
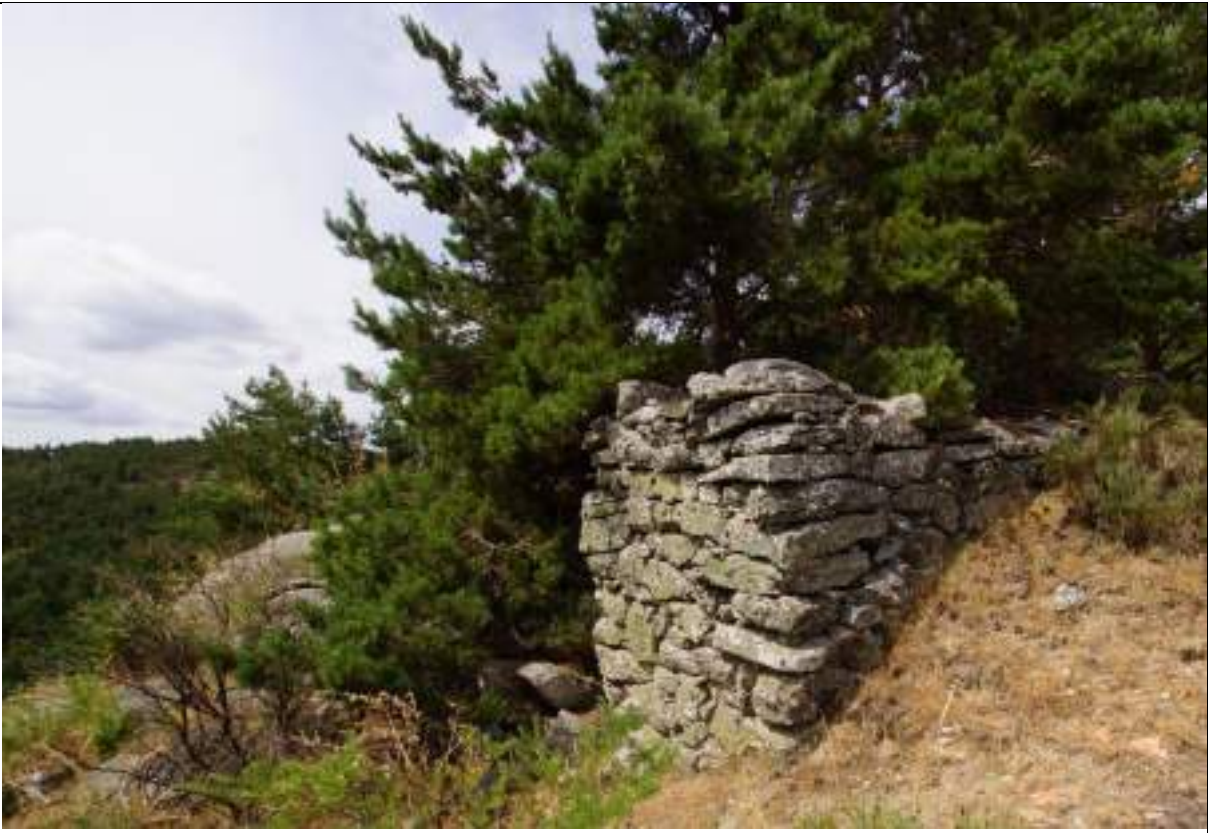
| <p>Casa grande, de unos 8 x 4 m., con muros muy anchos, en la subida hacia el Cerro de la Peña del Cuervo, hacia el Este. Tiene una ventana al Este con dintel. La puerta, también al Este, y la otra ventana, al Norte, no tienen dintel. Hay lo que parece ser una gran chimenea derrumbada parcialmente, en su lado Sur. Actualmente crecen siete pinos en su interior.</p> <p>Fecha probable de construcción 1936 – 1937.</p> | | | |
| <div><div></div><div>Arriba foto de lo que pudiera ser la chimenea.</div></div> | | | |

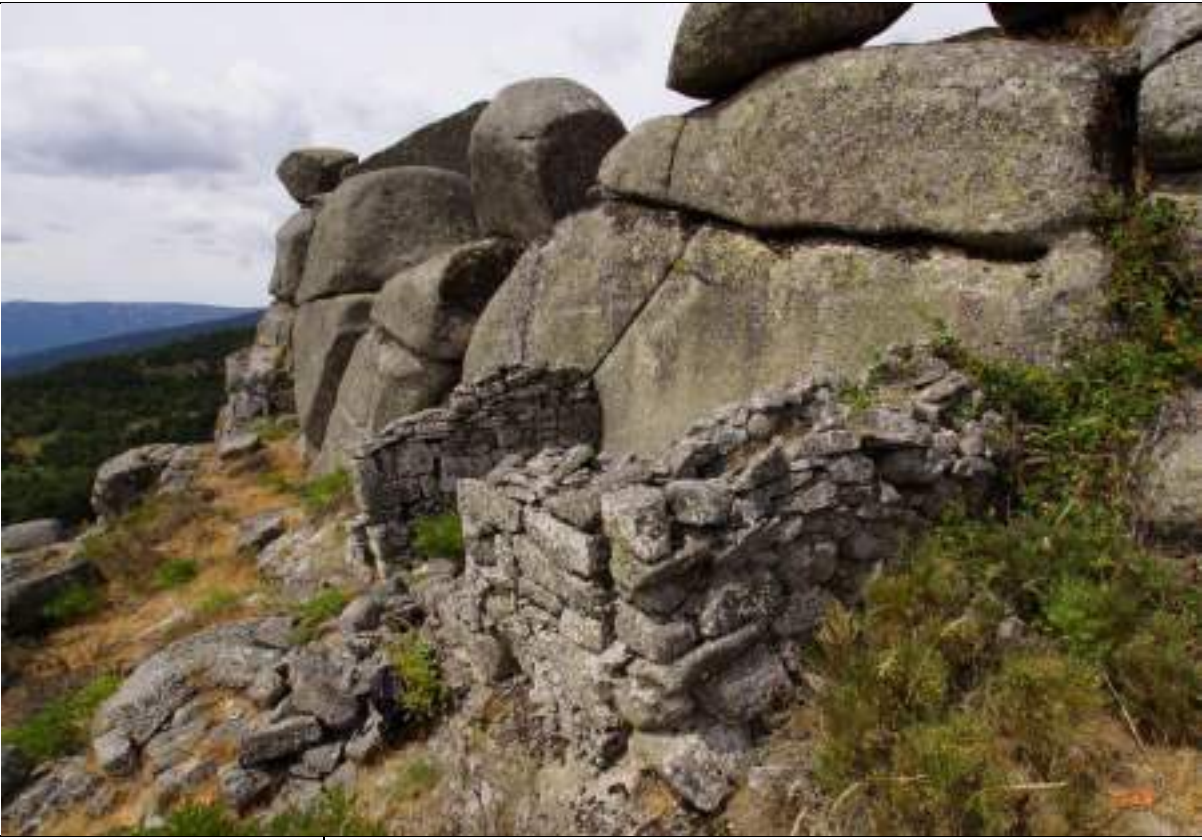
| CATÁLOGO DE BIENES Y ESPACIOS PROTEGIDOS DE LOS MOLINOS | | | | Número de ficha | G | 105 |
|---|---|---|---|---|---|---|
| <p>Casa protegida tras unas peñas, en el lado Este en el Cerro de la Peña del Cuervo, más abajo y a la altura del gran puesto de mando. Muros altos. Tiene una chimenea en su interior, en su lado Sur.</p> <p>Fecha probable de construcción 1936 – 1937.</p> | | | | | | |

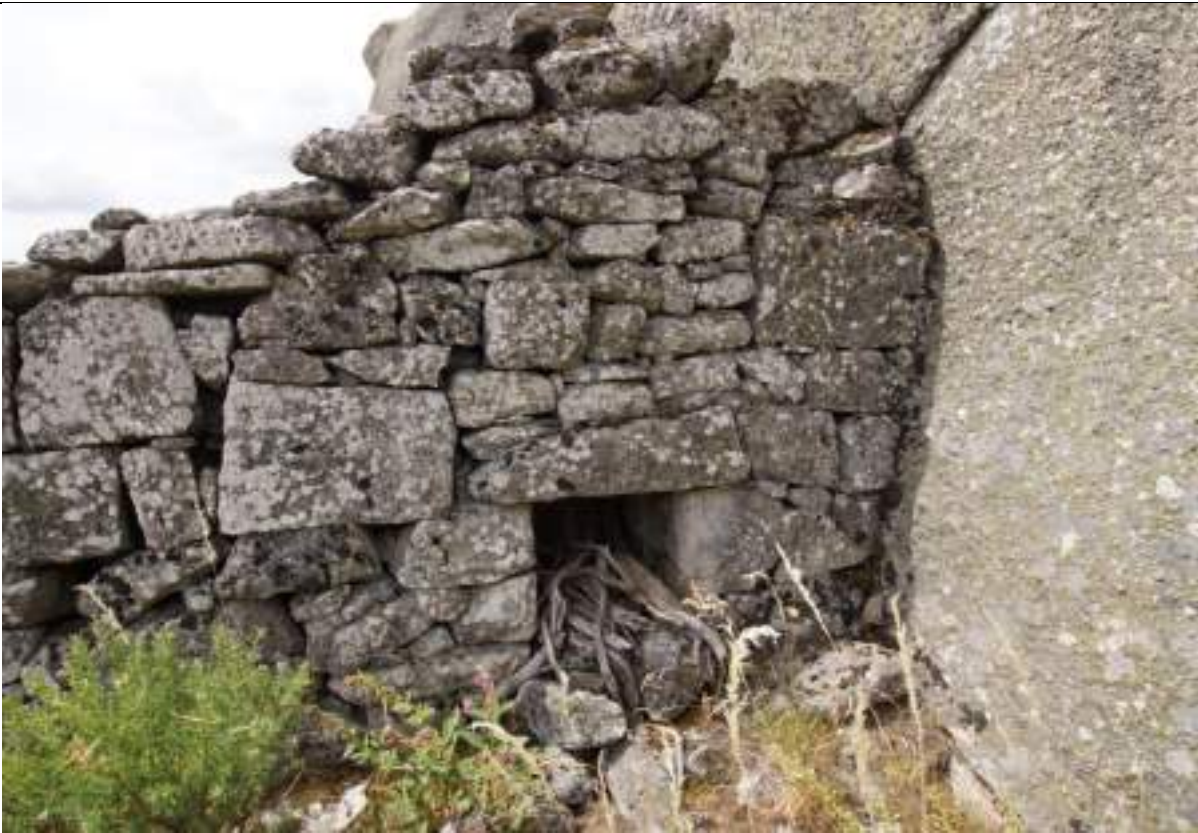
| Chimenea en la casa anterior. | | | |

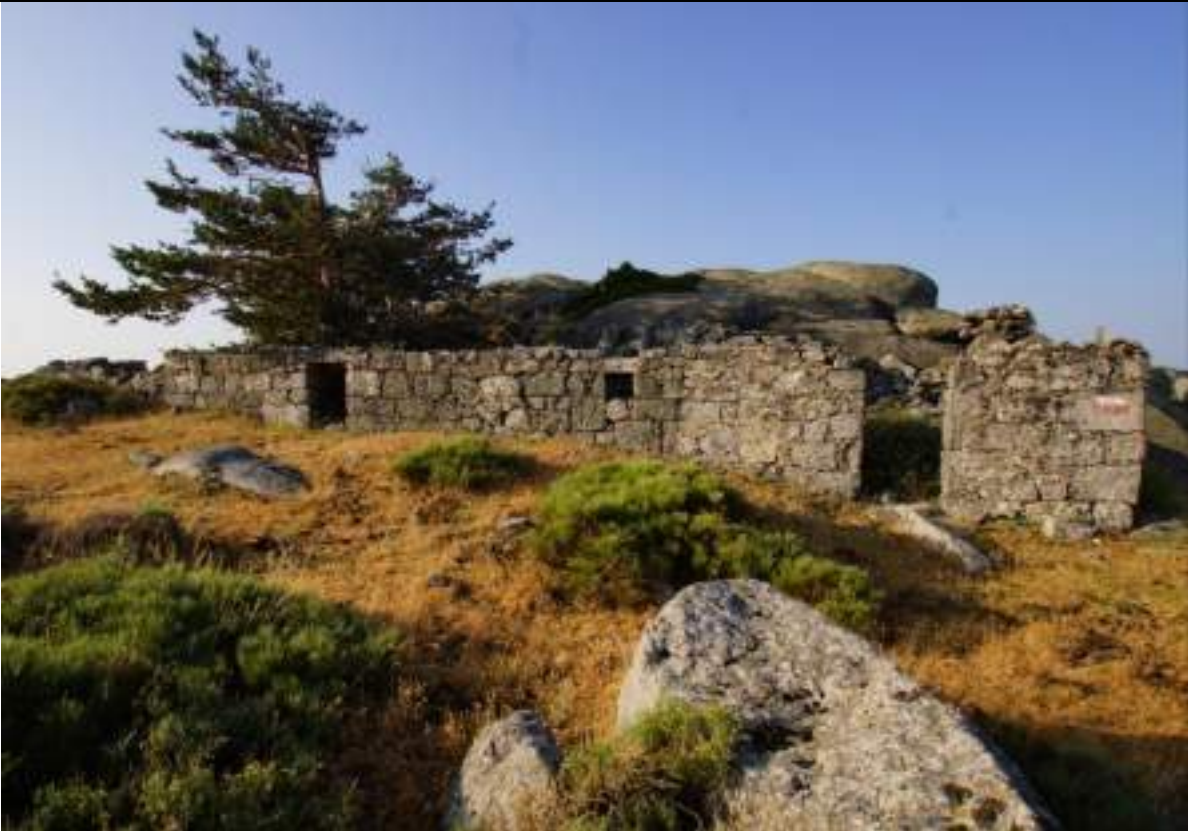
| CATÁLOGO DE BIENES Y ESPACIOS PROTEGIDOS DE LOS MOLINOS | | | | Número de ficha | | G | 107 |
|---|---|---|---|---|--|---|---|
| <p>Casa grande con cinco estancias, comunicadas entre sí, protegida tras unas rocas en la cumbre del Cerro de la Peña del Cuervo. De muy buena factura.</p> <p>Se conservan dos chimeneas, una de ellas abierta a dos estancias, dos puertas interiores con dintel y una ventana y una puerta exterior con dinteles.</p> <p>Parece ser un puesto de mando. Situadas en el lado de Los Molinos, junto al límite de El Espinar. Hay una marca blanca y roja del GR-10 (Sendero de Gran Recorrido 10) en su lado Noroeste.</p> <p>Fecha probable de construcción 1936 – 1937.</p> | | | | | | | |

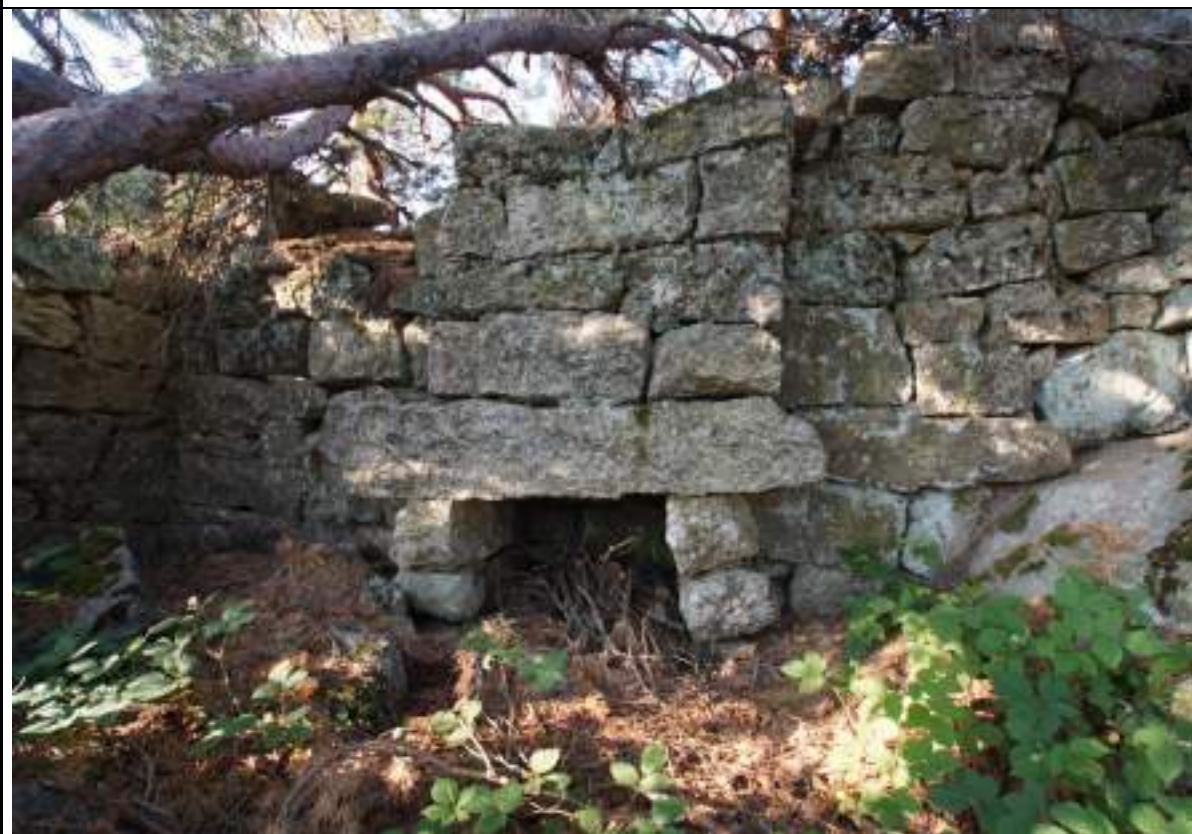
Chimenea en la casa anterior.

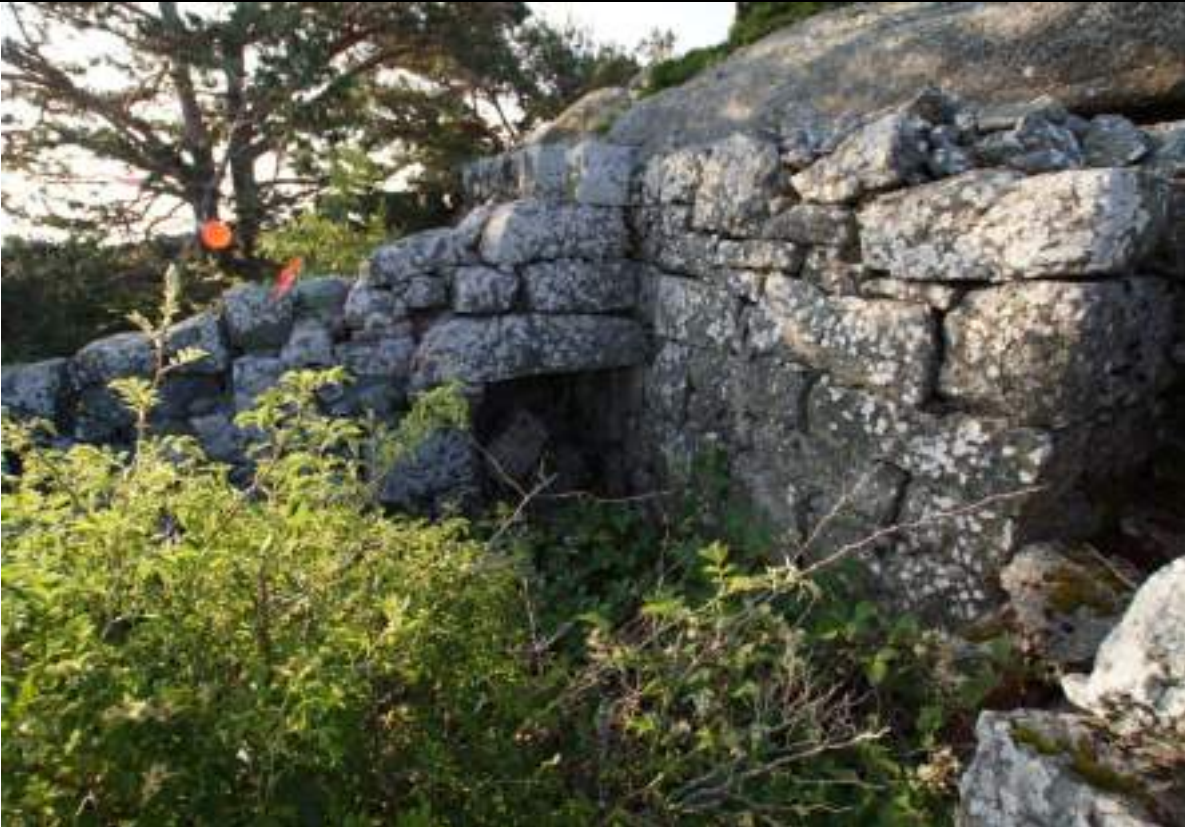
| Chimenea en la casa anterior.<br>Fecha probable de construcción 1936 – 1937. | | | | | | | |

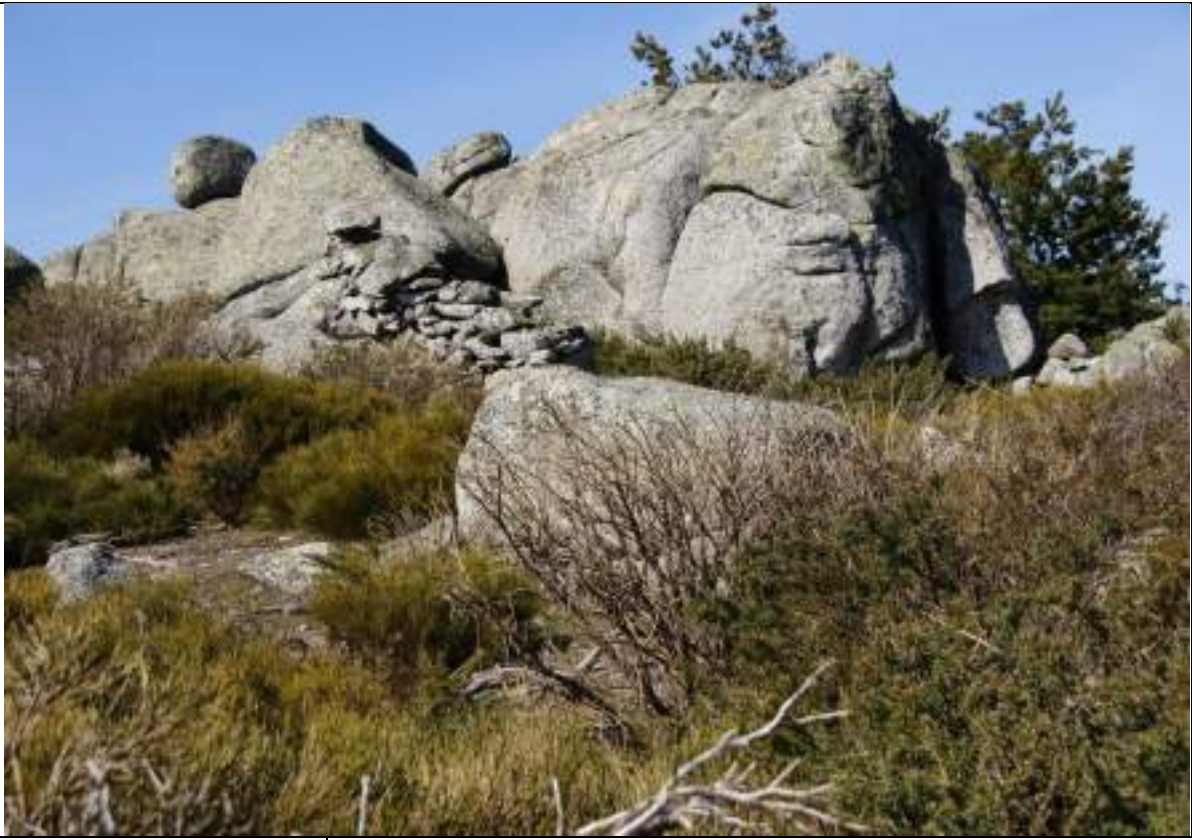
| CATÁLOGO DE BIENES Y ESPACIOS PROTEGIDOS DE LOS MOLINOS | | | | Número de ficha | G | 110 |
|---|---|---|---|---|---|---|
| Pequeño refugio en el Cerro de la Peña del Cuervo, a unos 30 metros al Norte de la casa grande anterior.<br>Fecha probable de construcción 1936 – 1937. | | | | | | |

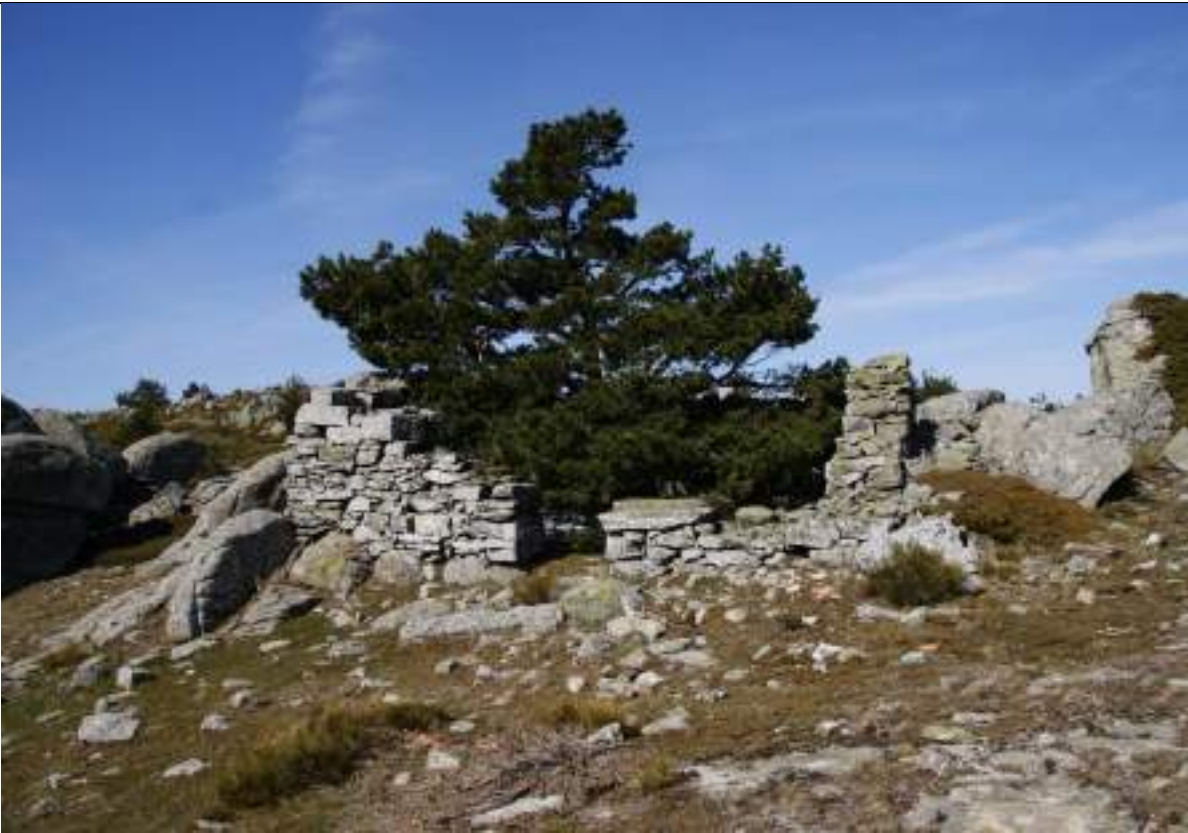
| Restos de casa en el Cerro de la Peña del Cuervo, en la parte de arriba, cerca de la línea del término de El Espinar. Tiene un pino en su interior.<br>Fecha probable de construcción 1936 – 1937. | | | | | | |

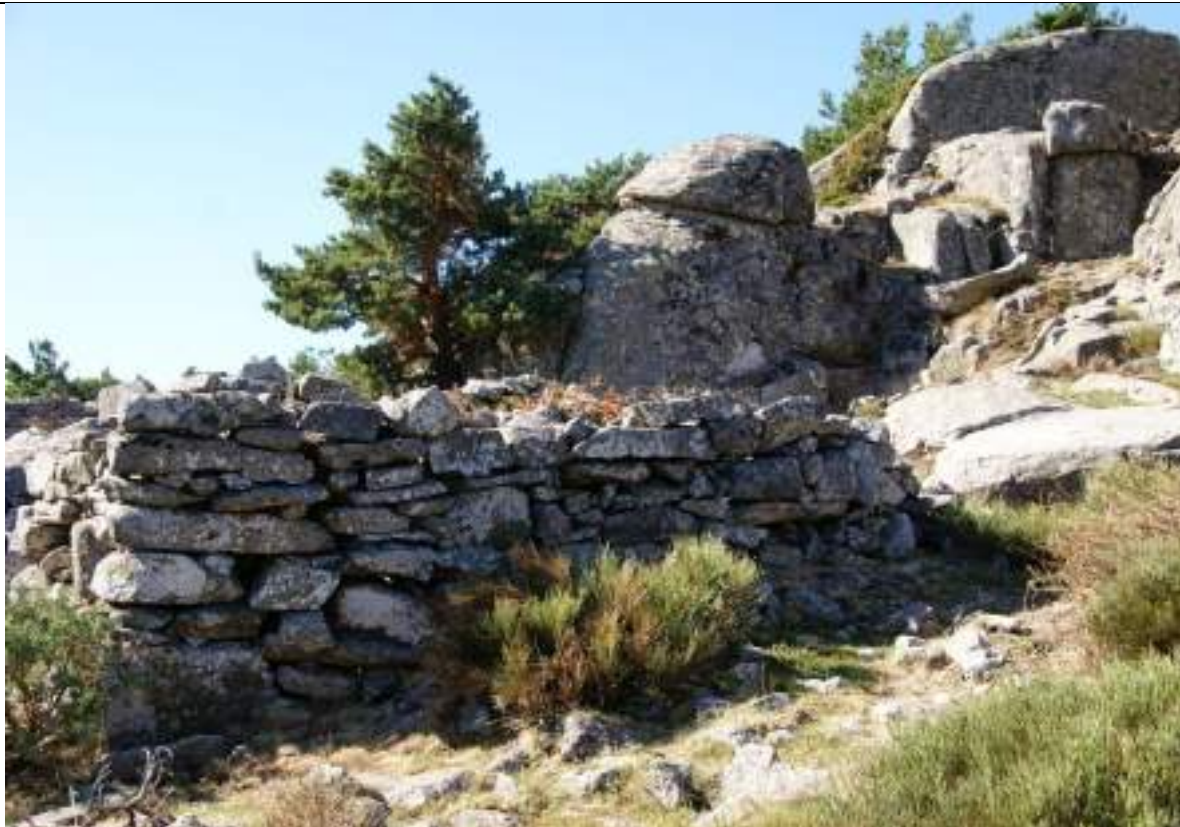
| Restos de una pequeña casa, tras unas rocas, situada debajo de la anterior y que, como ella, tiene un pino en su interior. Situada en el poblado en el Cerro de la Peña del Cuervo. En el lado de Los Molinos, Fecha probable de construcción 1936 – 1937. | | | | | | |

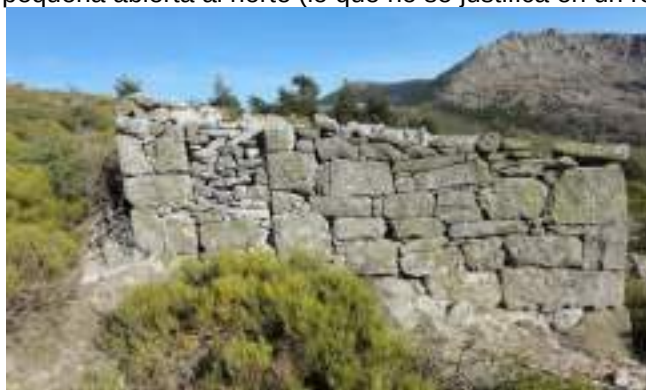
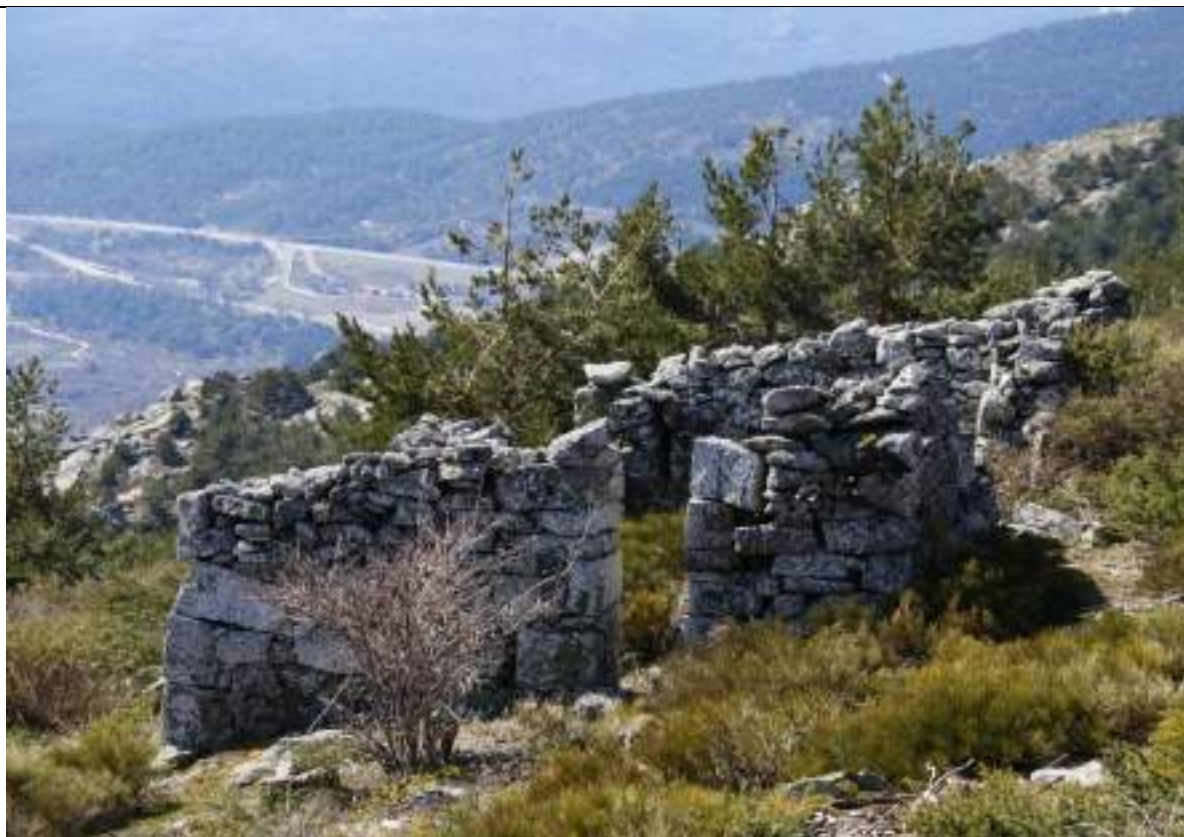
Restos de casa en el Cerro de la Peña del Cuervo, de buenos muros de sillería, hacia el lado de Los Molinos, en la zona del pobladillo. De tamaño grande.

Esta casa pudo ser anteriormente un refugio, que fue reutilizado durante la contienda. Tenía una puerta orientada al Sur que está tapada, pues hacia ese lado estaba el frente, mientras que hay una puerta más pequeña abierta al norte (lo que no se justifica en un refugio de montaña).

Arriba, foto con la puerta Sur tapiada. Al lado foto del la fachada Norte.

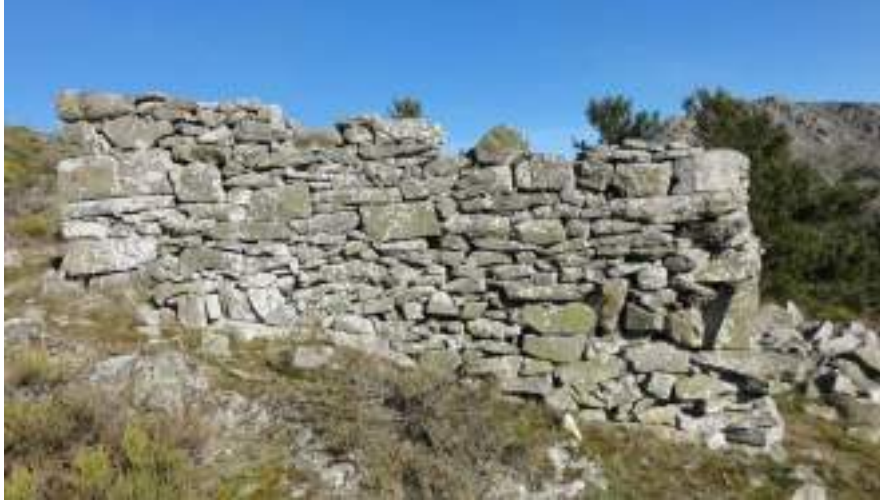
| CATÁLOGO DE BIENES Y ESPACIOS PROTEGIDOS DE LOS MOLINOS | | | | Número de ficha | G | 114 |
|---|---|---|---|---|---|---|
| Restos de casa en el Cerro de la Peña del Cuervo, hacia el lado de Los Molinos, en la zona del pobladillo, en Los Molinos, de tamaño prácticamente igual a la anterior, situada unos 25 metros más abajo. | | | | | | |

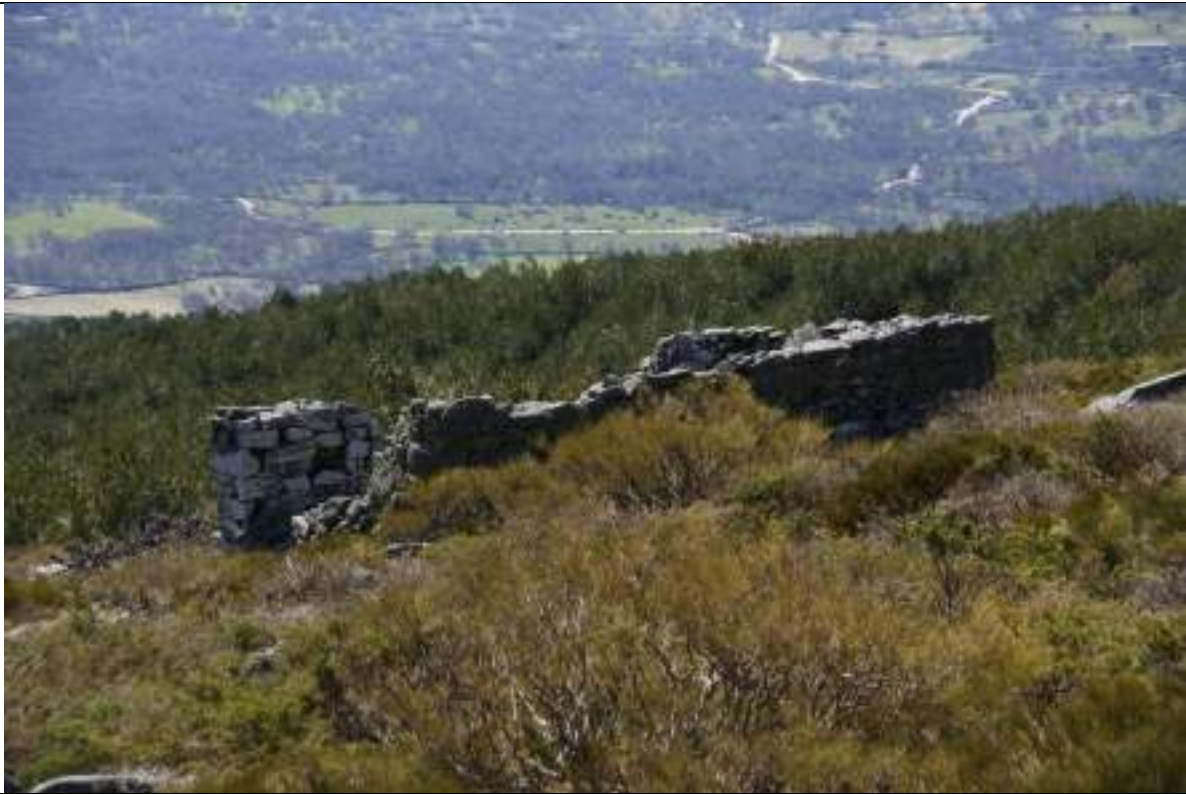
| CATÁLOGO DE BIENES Y ESPACIOS PROTEGIDOS DE LOS MOLINOS | | | | Número de ficha | G | 114 |
|---|---|---|---|---|---|---|
| | | | | | | Arriba foto de la cara Sur de la casa. |

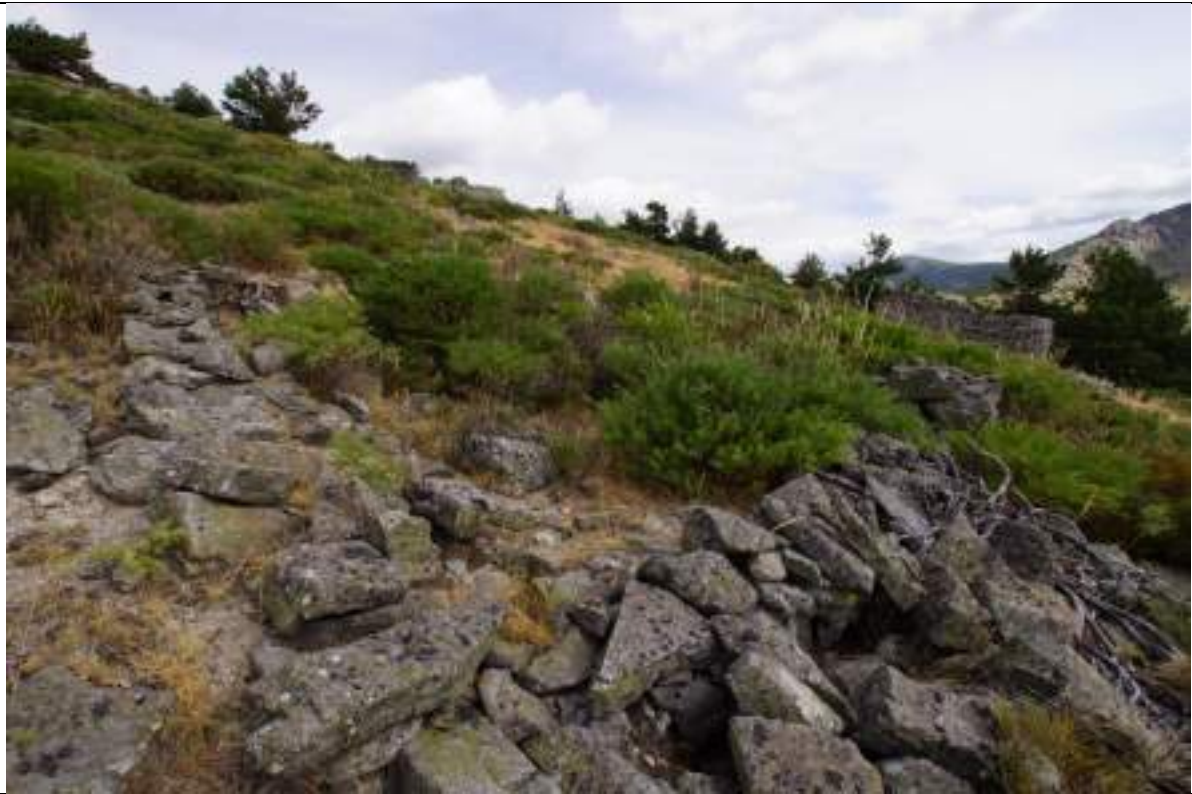
| CATÁLOGO DE BIENES Y ESPACIOS PROTEGIDOS DE LOS MOLINOS | | | | Número de ficha | G | 114 |
|---|---|---|---|---|---|---|
| <b>Estado</b> | Malo | <b>Uso</b> | Sin Uso | | <b>Dominio</b> | Público |

| CATÁLOGO DE BIENES Y ESPACIOS PROTEGIDOS DE LOS MOLINOS | | | | Número de ficha | G | 115 |
|---|---|---|---|---|---|---|
| Restos de casa grande, en el Cerro de la Peña del Cuervo, situada a la misma altura y al Sur de la anterior. | | | | | | |

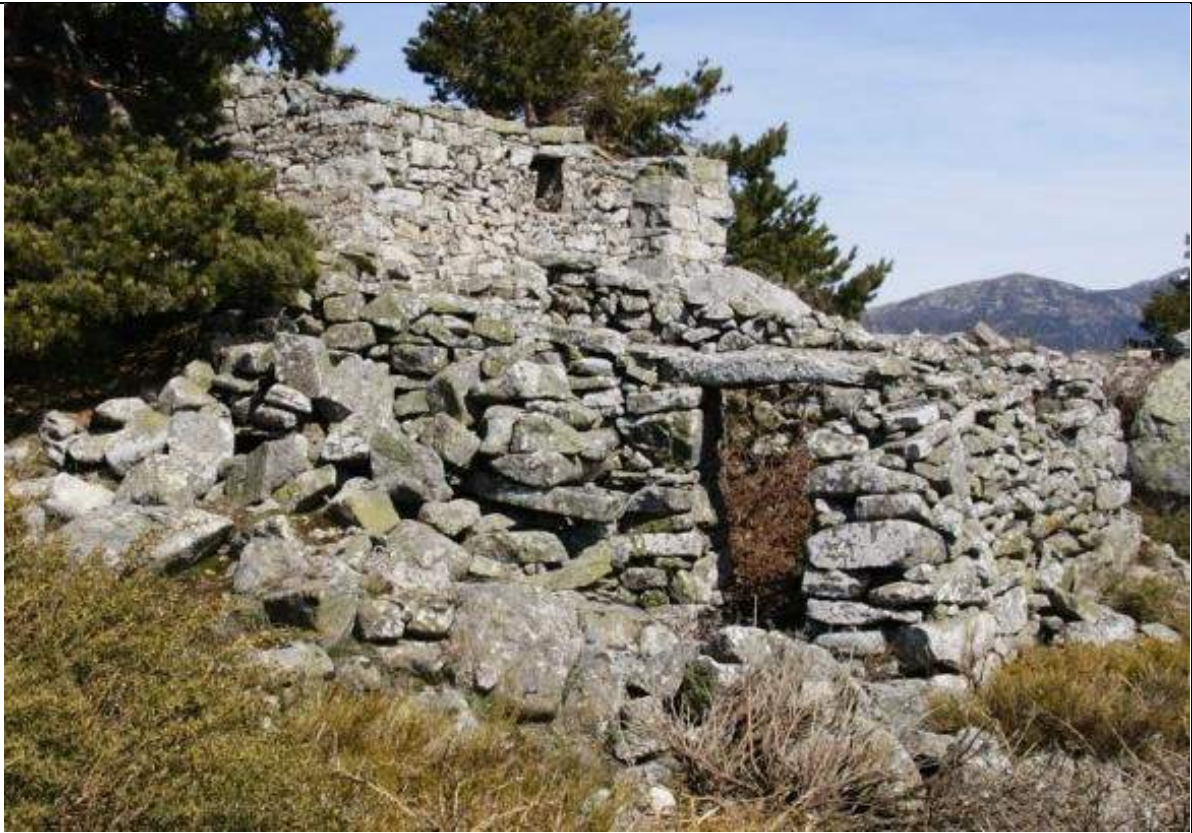
| CATÁLOGO DE BIENES Y ESPACIOS PROTEGIDOS DE LOS MOLINOS | | | | Número de ficha | G | 115 |
|---|---|---|---|---|---|---|
| <b>Estado</b> | Muy malo | <b>Uso</b> | Sin Uso | | <b>Dominio</b> | Público |

| CATÁLOGO DE BIENES Y ESPACIOS PROTEGIDOS DE LOS MOLINOS | | | | Número de ficha | G | 116 |
|---|---|---|---|---|---|---|
| <p>Casa pequeña en el Cerro de la Peña del Cuervo, hacia el lado de Los Molinos, en la zona del pobladillo. Tiene dintel en la puerta.</p> <p>Fecha probable de construcción 1936 – 1937.</p> | | | | | | |

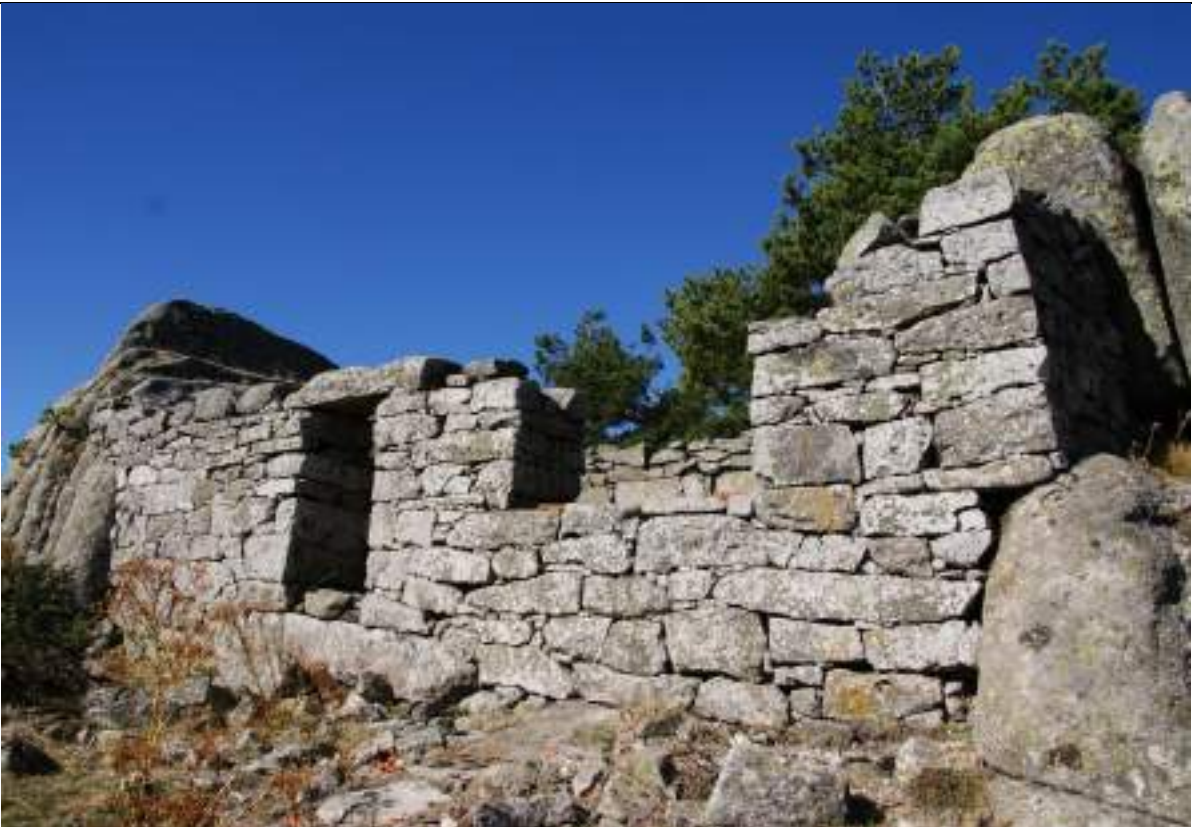
| CATÁLOGO DE BIENES Y ESPACIOS PROTEGIDOS DE LOS MOLINOS | | | | Número de ficha | G | 116 |
|---|---|---|---|---|---|---|
| <b>Estado</b> | Malo | <b>Uso</b> | Sin Uso | | <b>Dominio</b> | Público |

| CATÁLOGO DE BIENES Y ESPACIOS PROTEGIDOS DE LOS MOLINOS | | | | Número de ficha | G | 117 |
|---|---|---|---|---|---|---|
| Casa en el Cerro de la Peña del Cuervo. En el lado de Los Molinos. Mampostería de muy buena factura. Puerta con dintel y ventana sin él.<br>Fecha probable de construcción 1937.<br>En esta zona hay unos 22 restos de casas y rastros de muchas más. La mayoría de ellas, las de peor factura, debieron ser construidas en torno a la ofensiva republicana hacia La Granja y el ataque de distracción al Cerro de la Sevillana por la zona de la Sevillanita, en mayo de 1937. | | | | | | |
