# CATÁLOGO DE BIENES Y ESPACIOS PROTEGIDOS DE LOS MOLINOS

## Tomo 5 (de 16 y un Anexo)

### Fichas de Construcciones Militares de la Guerra Civil

**Marzo de 2014**

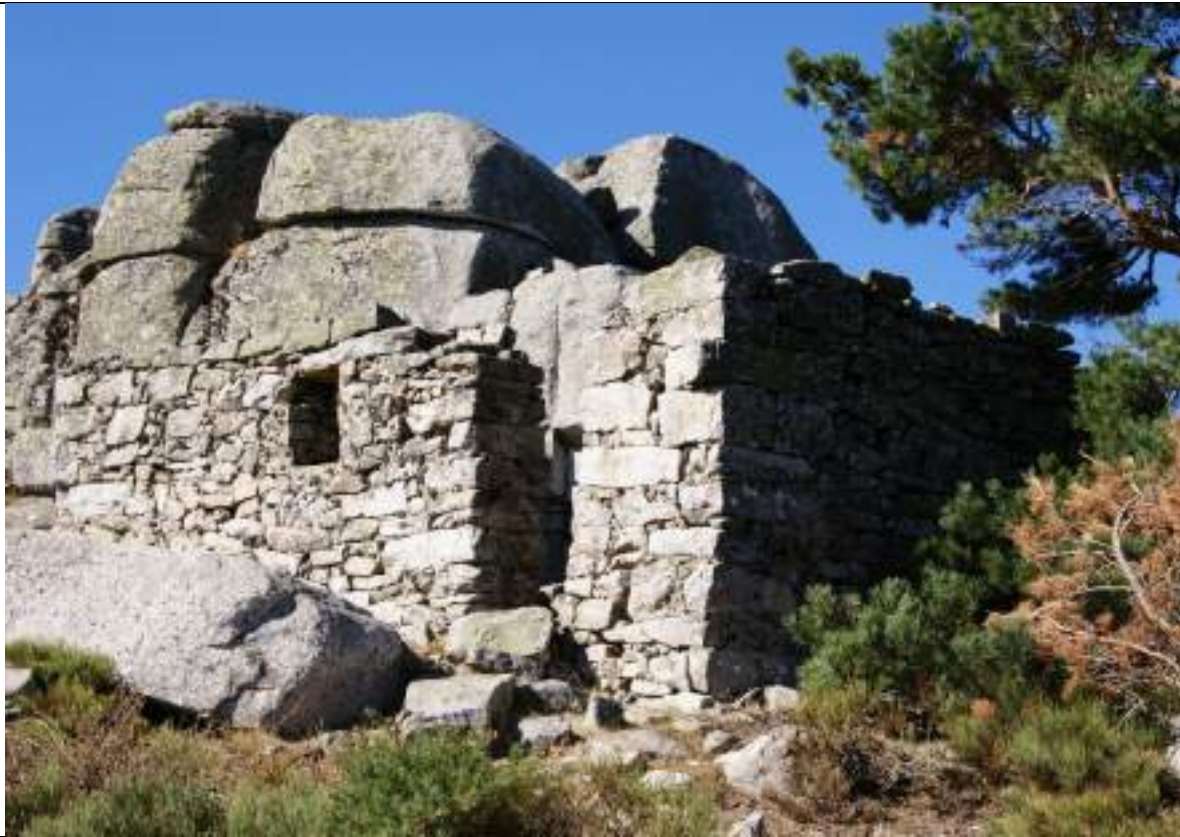
| CATÁLOGO DE BIENES Y ESPACIOS PROTEGIDOS DE LOS MOLINOS | | | | Número de ficha | G | 117 |
|---|---|---|---|---|---|---|
| Estado | Regular | Uso | Sin Uso | | Dominio | Público |

| Casa en el Cerro de la Peña del Cuervo. De mampostería de muy buena factura. Tiene una ventana con dintel y una puerta sin él. Conserva una chimenea, con el tiro entre dos rocas, en muy buen estado, con su piedra frontal sujeta con una columna de granito al aire.<br>Está alineada con la anterior, de la que la separan unas peñas.<br>Fecha probable de construcción 1936 – 1937. | | | | | | |

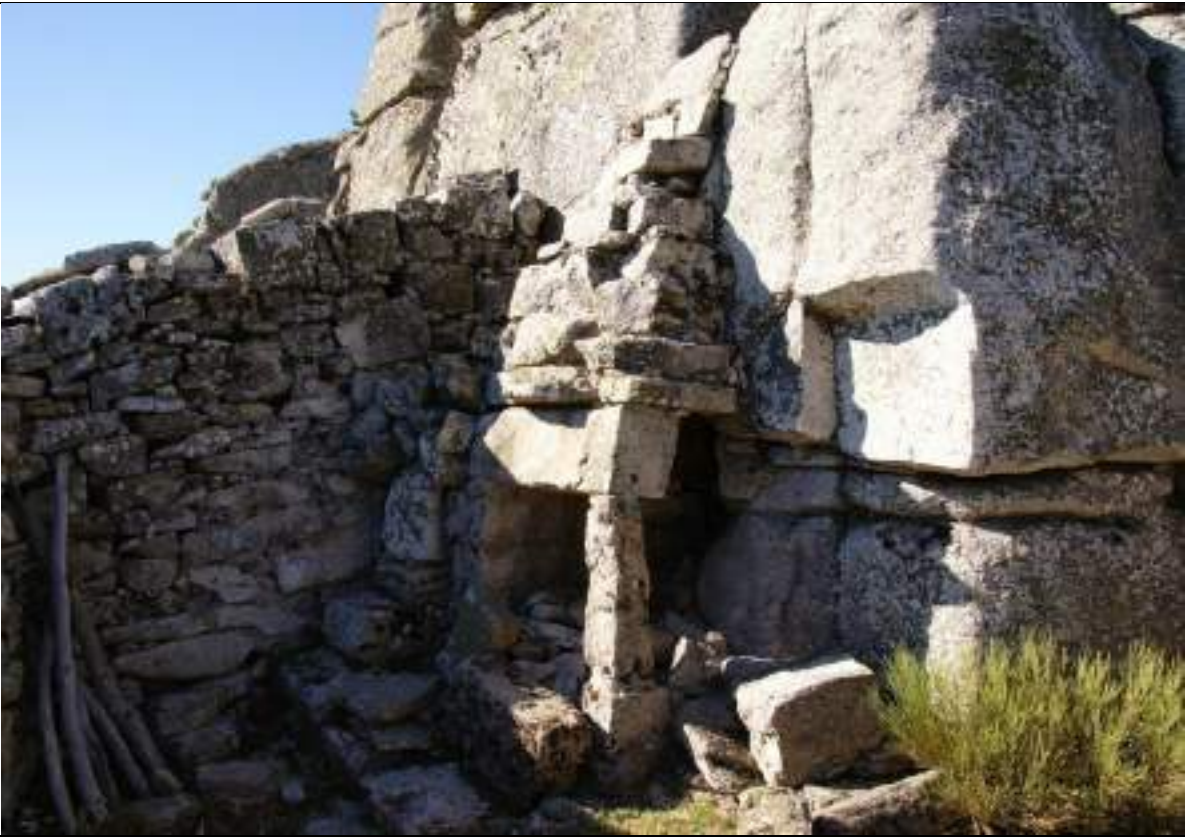
| Estado | Regular | Uso | Sin Uso | | Dominio | Público |

| CATÁLOGO DE BIENES Y ESPACIOS PROTEGIDOS DE LOS MOLINOS | | | | Número de ficha | G | 119 |
|---|---|---|---|---|---|---|
| Chimenea dentro de la casa anterior, en el Cerro de la Peña del Cuervo. Como en otras, el tiro se hizo aprovechando el hueco vertical entre dos peñas.<br>Fecha probable de construcción 1937. | | | | | | |

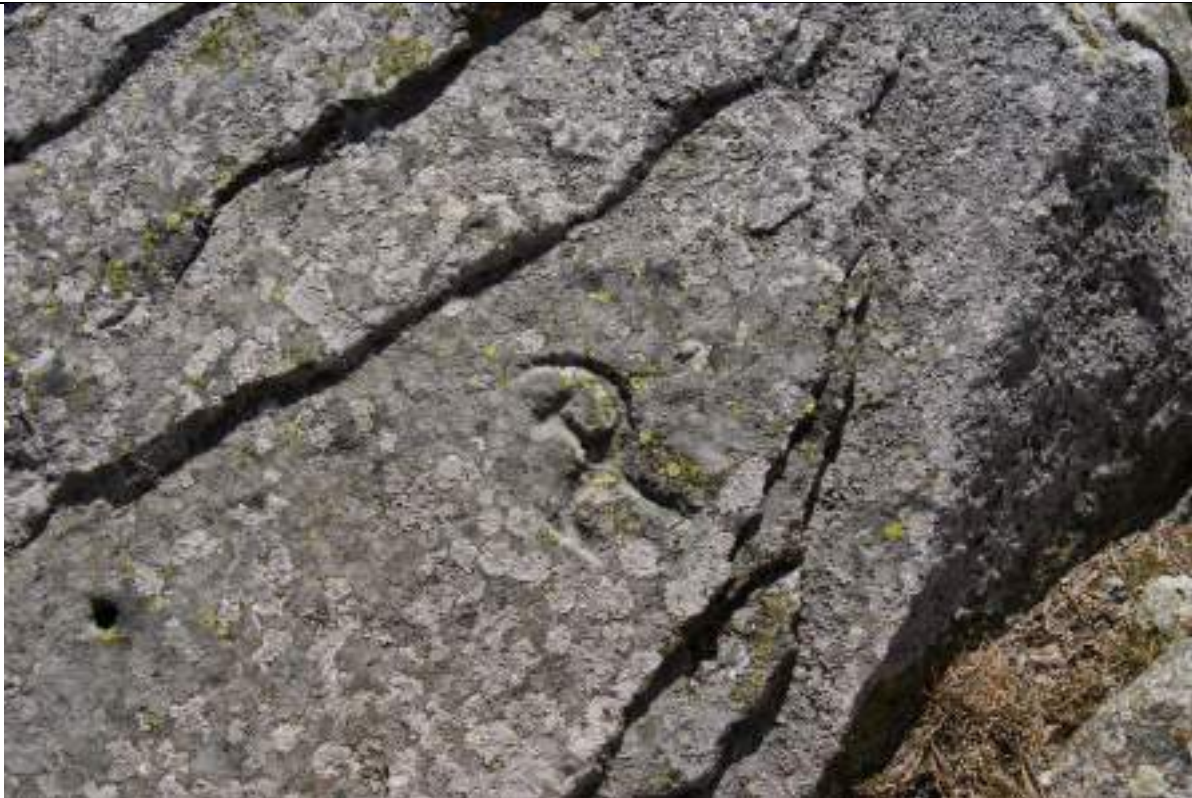
| CATÁLOGO DE BIENES Y ESPACIOS PROTEGIDOS DE LOS MOLINOS | | | | Número de ficha | G | 119 |
|---|---|---|---|---|---|---|
| Estado | Bueno | Uso | Sin Uso | | Dominio | Público |

| Grabado en una roca en el Cerro de la Peña del Cuervo, hacia el lado de Los Molinos, en la zona del pobladillo. Hoz y martillo pequeña, Fecha probable de realización 1936 – 1937. | | | | | | |

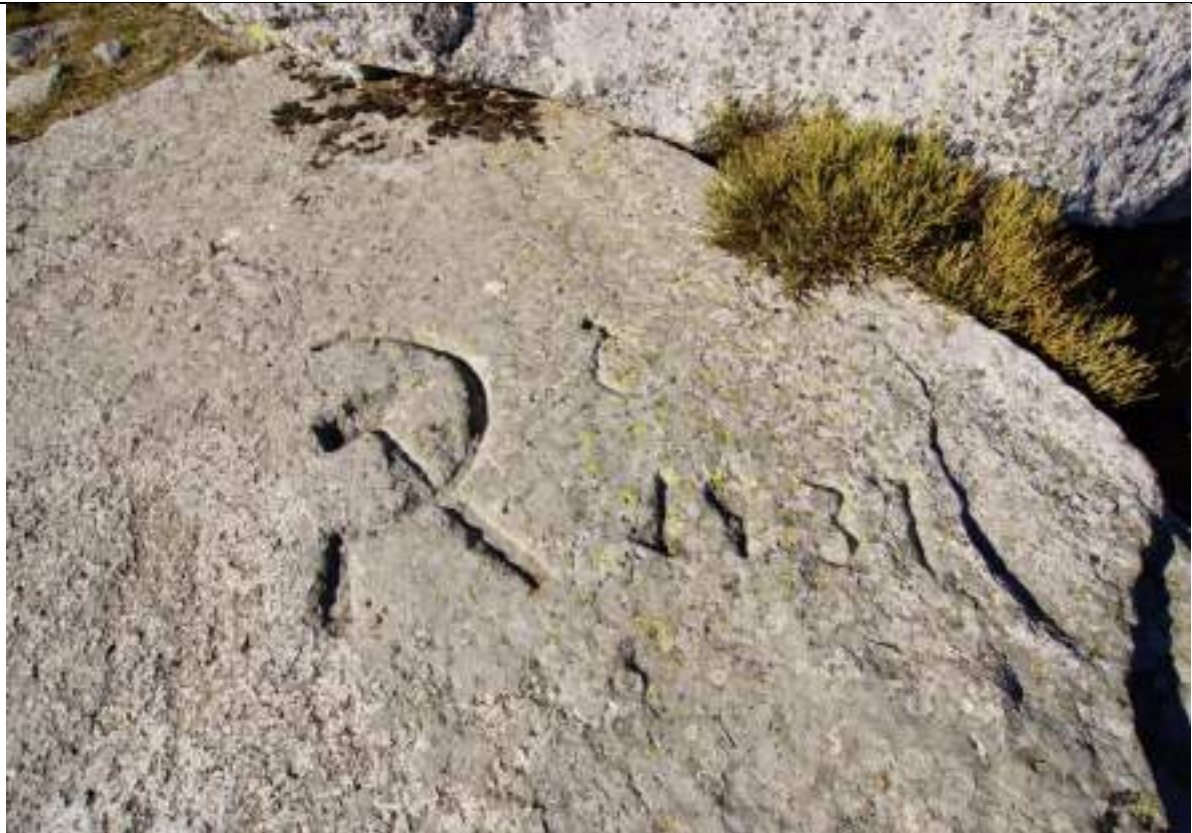
| <b>Estado</b> | Bueno | <b>Uso</b> | Sin Uso | | <b>Dominio</b> | Público |

| CATÁLOGO DE BIENES Y ESPACIOS PROTEGIDOS DE LOS MOLINOS | | | | Número de ficha | G | 121 |
|---|---|---|---|---|---|---|
| <p>Grabado en una roca en el Cerro de la Peña del Cuervo, hacia el lado de Los Molinos, en la zona del pobladillo. Hoz y martillo grande y 1937. Arriba de este grabado, hay otro de una hoz y martillo más pequeña y en sentido inverso (se puede ver en la foto).</p> <p>Fecha de grabado 1937.</p> | | | | | | |

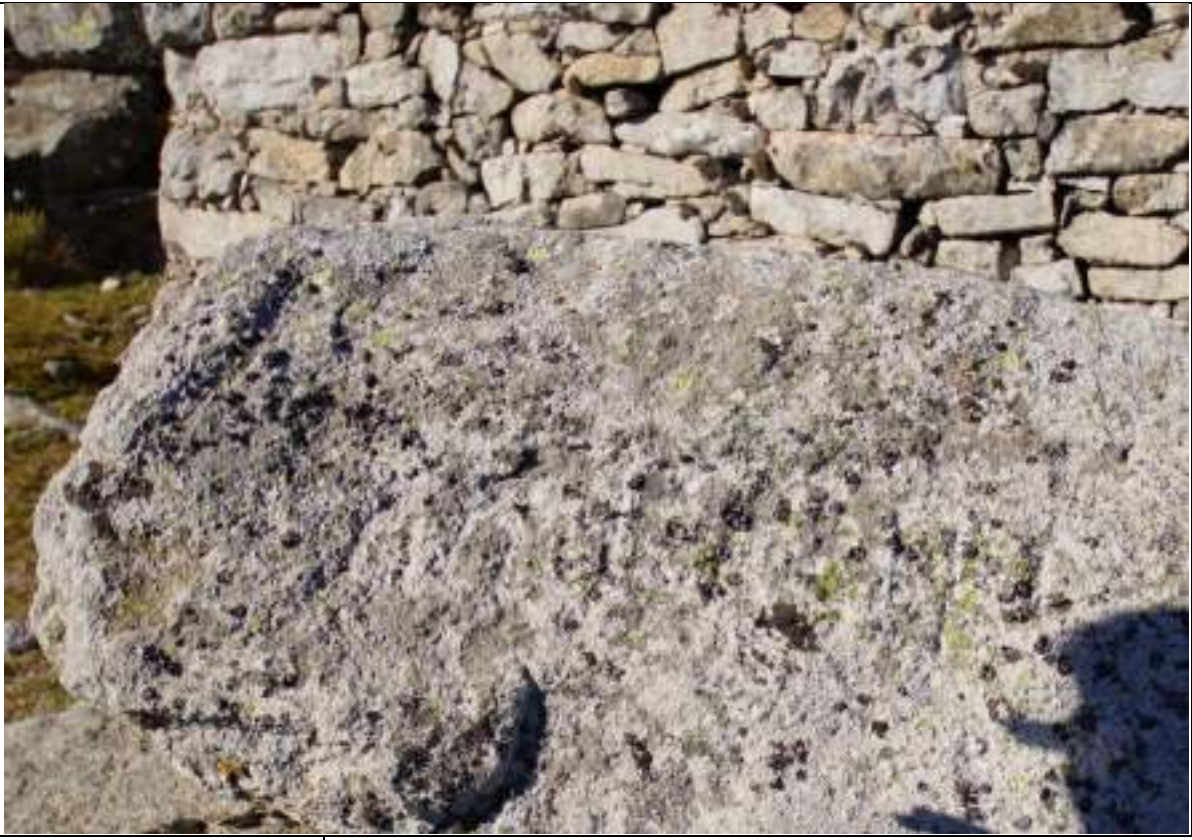
| CATÁLOGO DE BIENES Y ESPACIOS PROTEGIDOS DE LOS MOLINOS | | | | Número de ficha | G | 121 |
|---|---|---|---|---|---|---|
| <b>Estado</b> | Bueno | <b>Uso</b> | Sin Uso | | <b>Dominio</b> | Público |

| Grabado en una roca en el Cerro de la Peña del Cuervo, hacia el lado de Los Molinos, en la zona del pobladillo. Hay una serie de letras, que se ven con dificultad y que no hemos podido descifrar, aunque podría poner MADRID. | | | | | | |

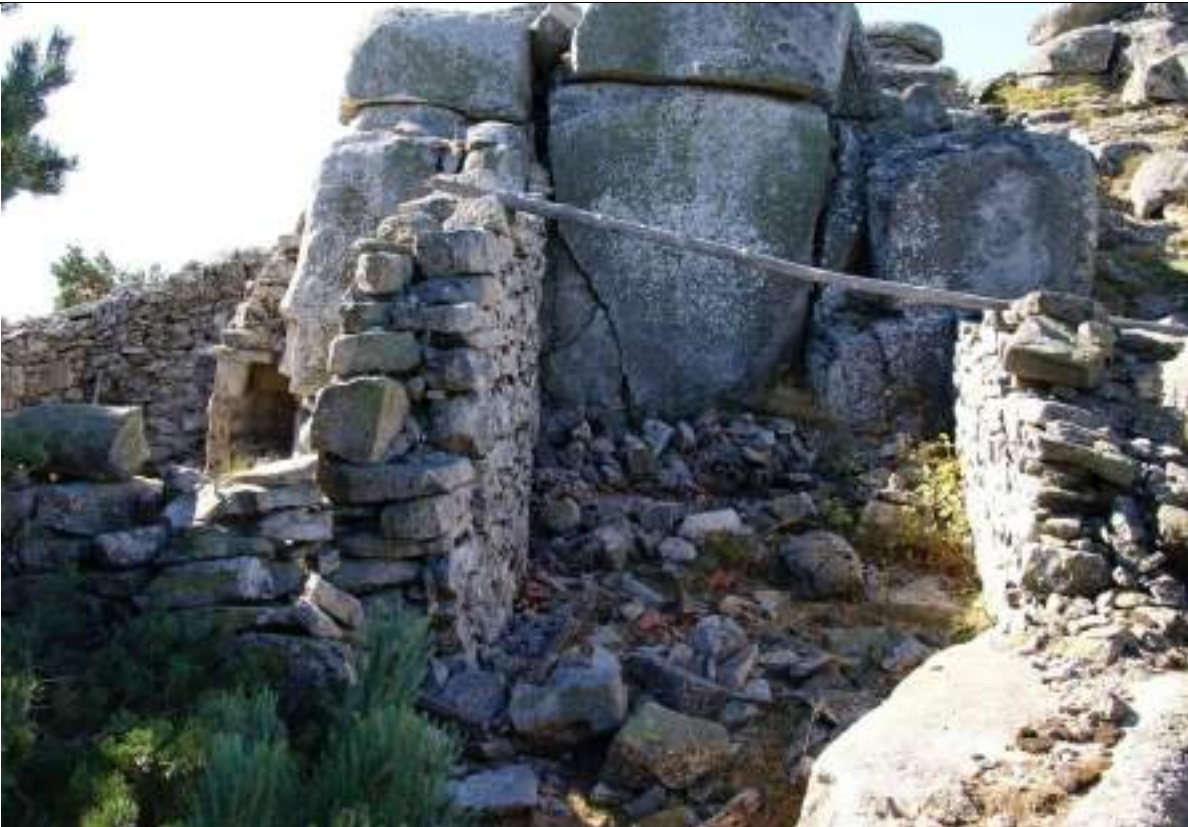
| <b>Estado</b> | Malo | <b>Uso</b> | Sin Uso | | <b>Dominio</b> | Público |

| Restos de casa en el Cerro de la Peña del Cuervo, situada arriba y pegada a la anterior.<br>Fecha probable de construcción 1936 – 1937. | | | | | | | | |

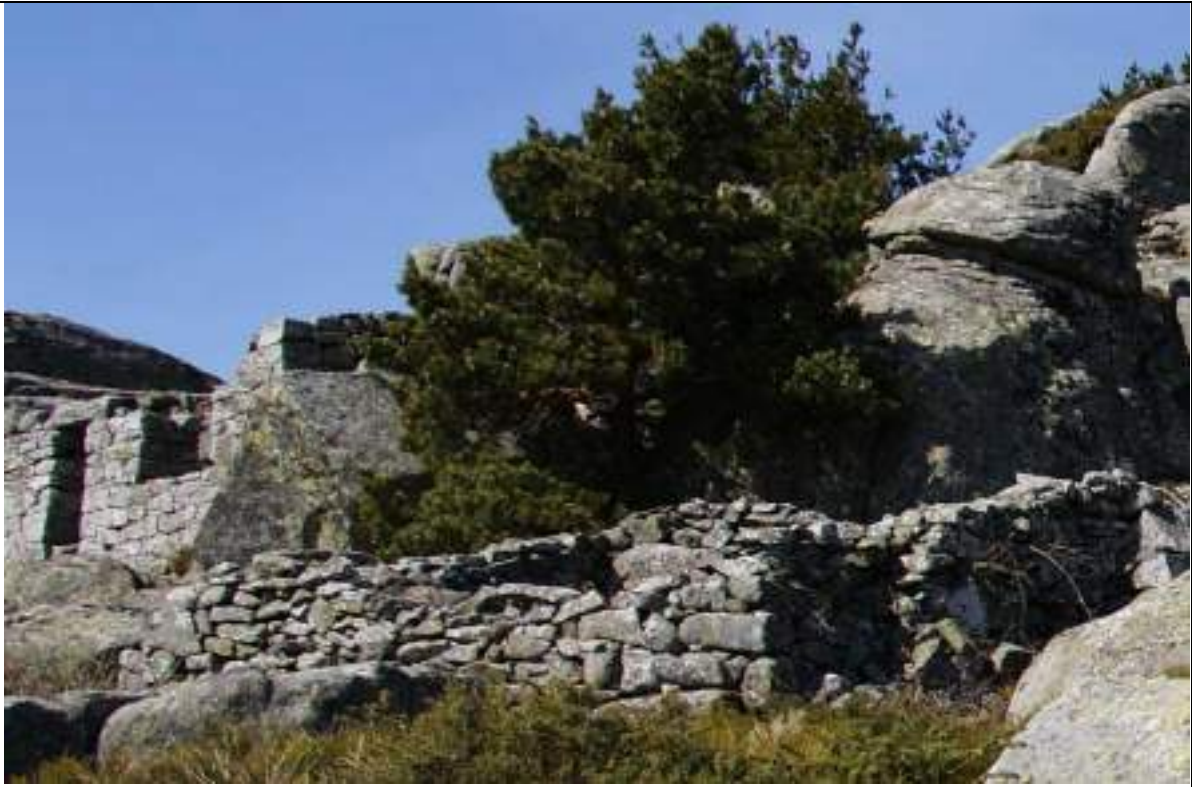
| CATÁLOGO DE BIENES Y ESPACIOS PROTEGIDOS DE LOS MOLINOS | | | | Número de ficha | G | 124 |
|---|---|---|---|---|---|---|
| <p>Restos de casa pequeña, debajo de las anteriores, en el Cerro de la Peña del Cuervo, hacia el lado de Los Molinos, en la zona del pobladillo. Tiene un muro de protección de la entrada, que forma como una estancia. Fecha probable de construcción 1936 – 1937.</p> | | | | | | |

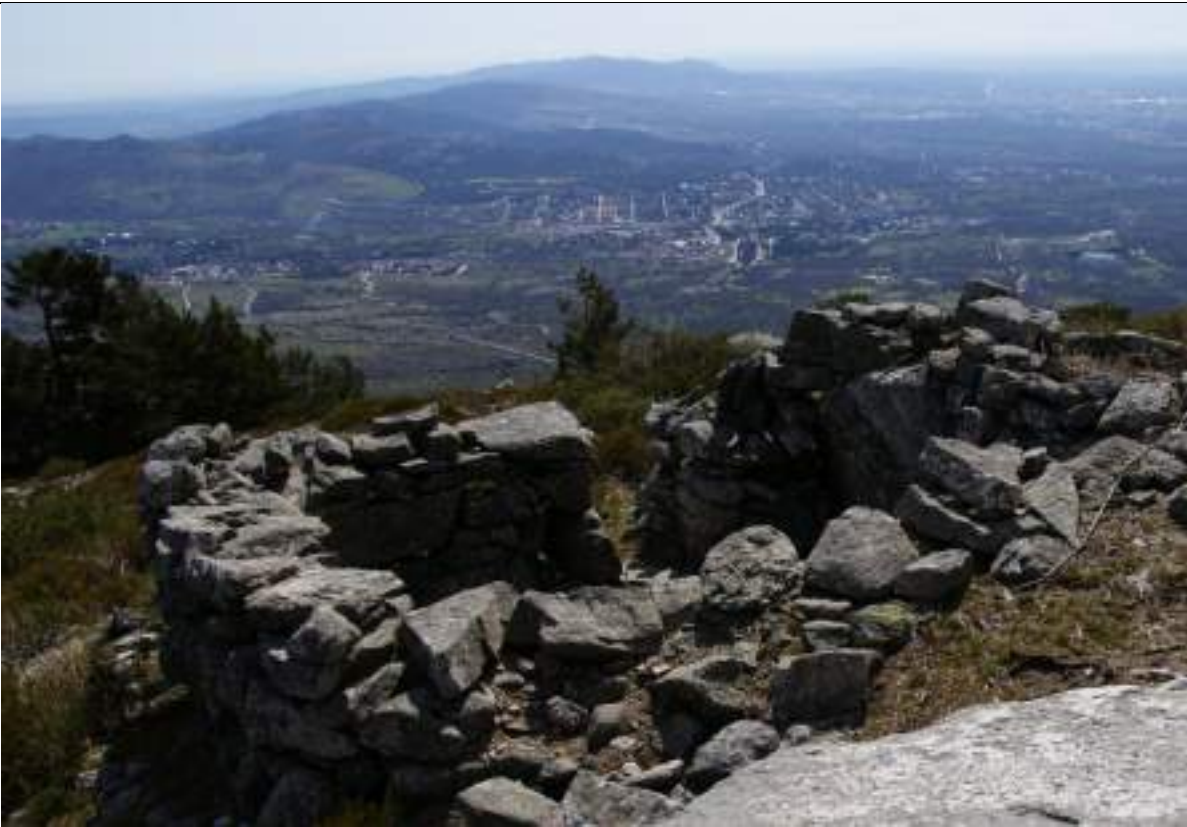
| Restos de casa en el Cerro de la Peña del Cuervo, en la zona del pobladillo, al lado de la anterior.<br>Fecha probable de construcción 1936 – 1937. | | | |

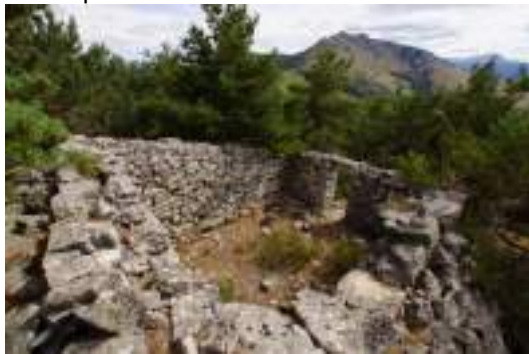
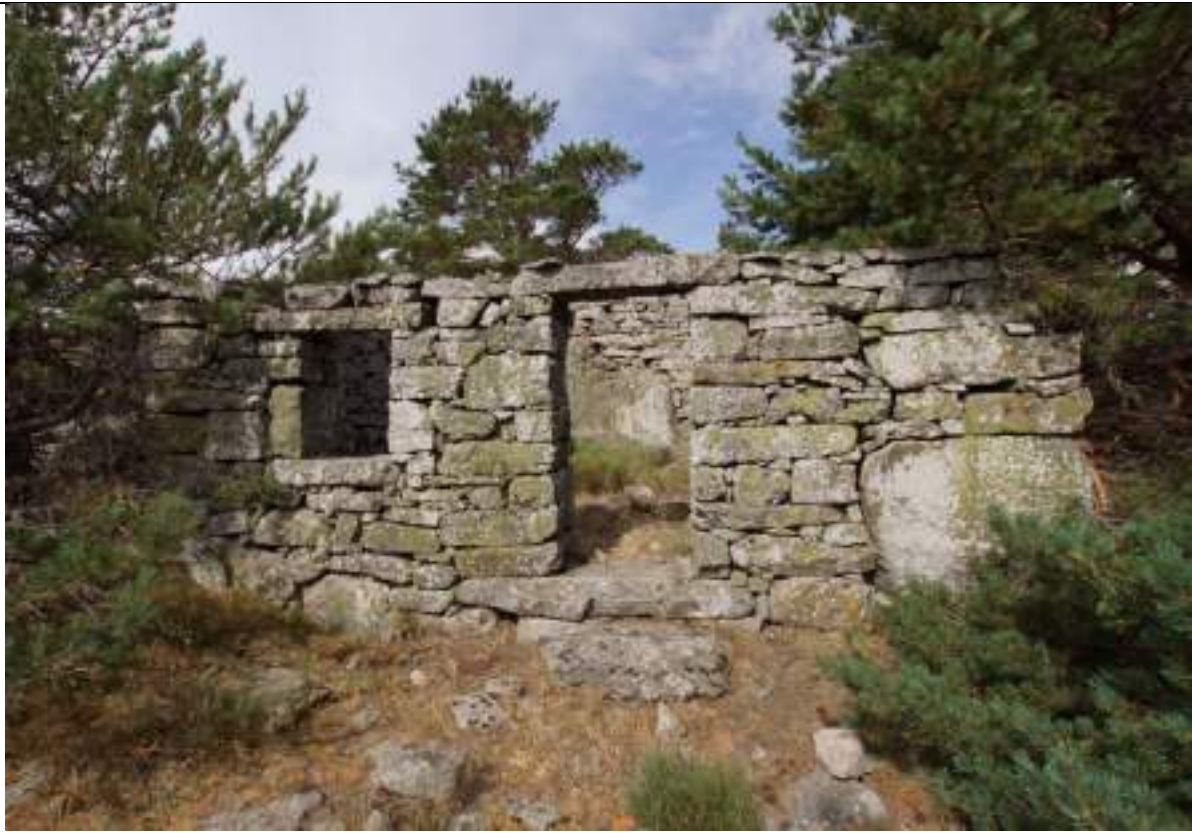
| <p>Casa situada en el poblado en el Cerro de la Peña del Cuervo, a unos 40 metros del grupo de casas anteriores. Es de tamaño grande, el muro que da a la peña tras la que se protege es muy alto. Tiene una puerta y una ventana que conservan el dintel, orientadas hacia el Este, como en la mayoría de las casas del poblado. Hay numerosos restos de tejas, latas y cristales de botellas, así como lo que parece una chimenea derrumbada, en su lado Suroeste. También hay restos de cristal plano, que debería ser de una ventana. Fecha probable de construcción 1937.</p> | | | | | | | |
| Arriba foto de la casa tomada desde el lado Oeste. Al fondo La Peñota. | | | | | | | |

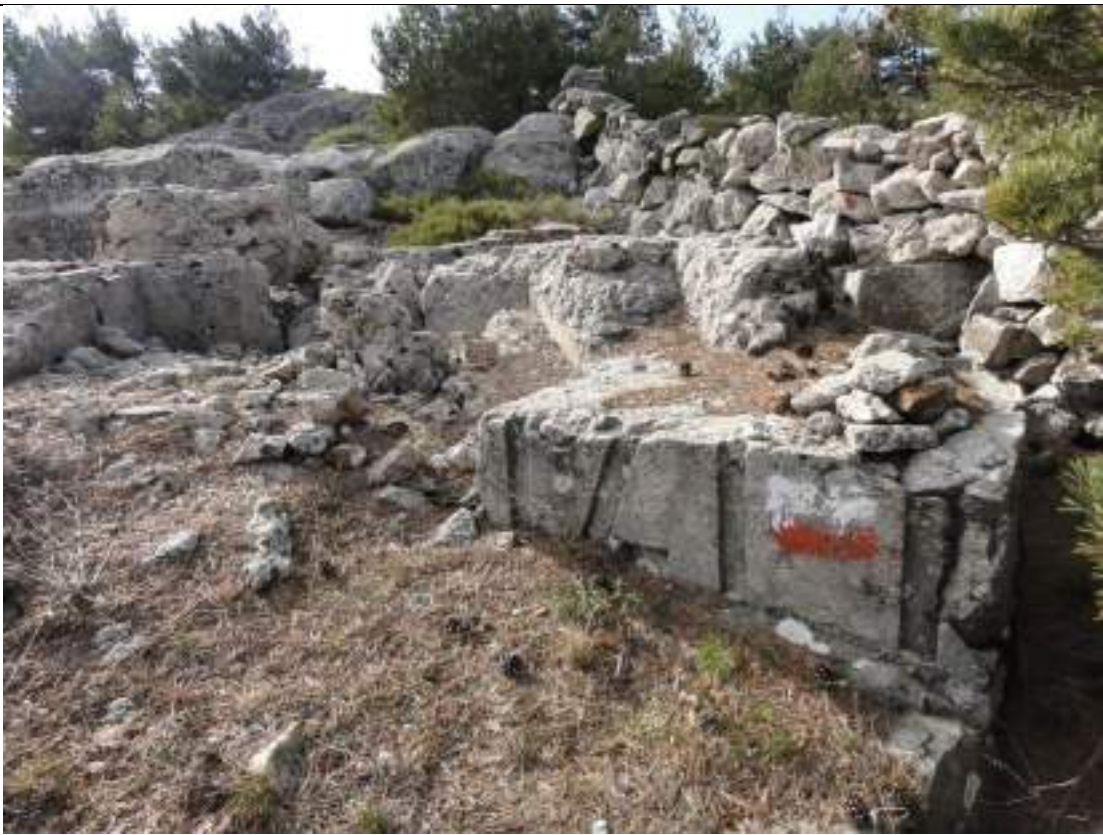
| Restos de casamata de hormigón en el Cerro de la Peña del Cuervo, a unos 40 m. de la casa anterior. Se accedía a la casamata, o bunker, a través de una trinchera entre rocas. En el lado de Los Molinos, junto a la valla de división con El Espinar. Apuntaba hacia el Collado del Mostajo. Hay también restos de pilares de ladrillo.<br>La trinchera de acceso baja, en paralelo a la actual valla divisoria de términos, hacia el Collado del Mostajo. Fecha probable de construcción 1937. | | | |

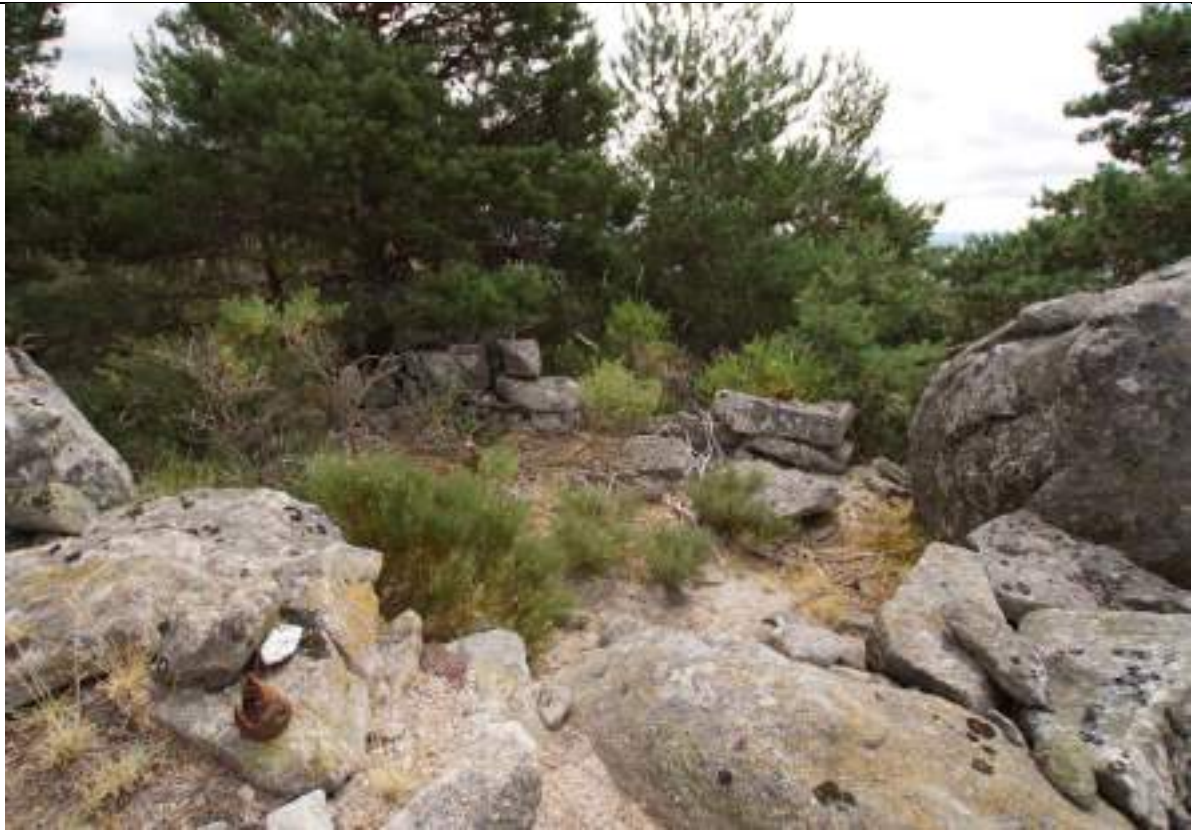
| Restos de casa ("chavolo") o almacén, muy derruida, situada un poco más abajo del bunker de hormigón, protegida tras unas rocas. Restos de latas y de cristales de botellas.<br>Fecha probable de construcción 1937. | | | | | | |

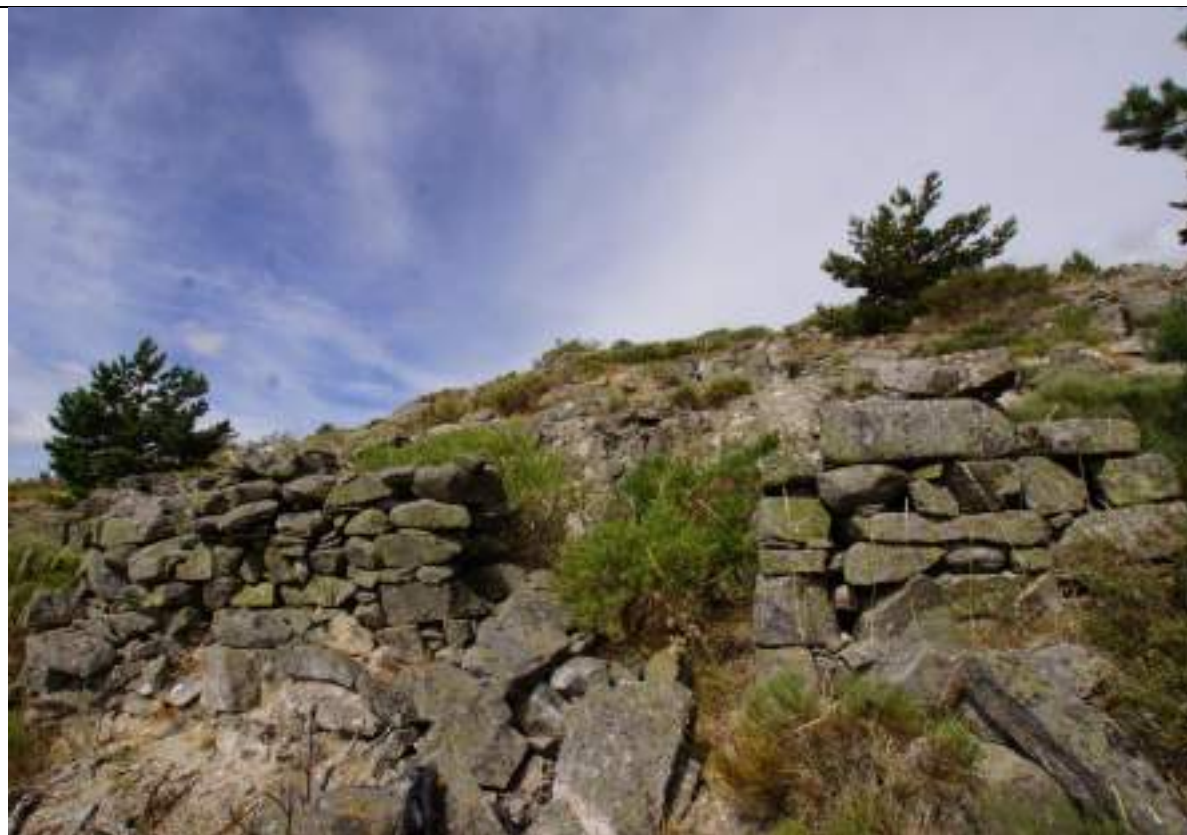
Casa, arriba de las anteriores. Tiene una chimenea, en su lado Noroeste que conserva el tiro entre sus muros. En su lado Sur hay una especie de banco o pequeña leñera. Está tras una peña.  
Fecha probable de construcción 1937.

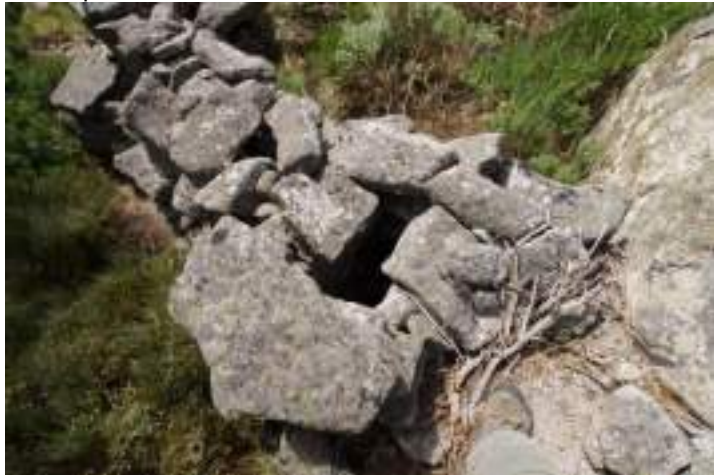
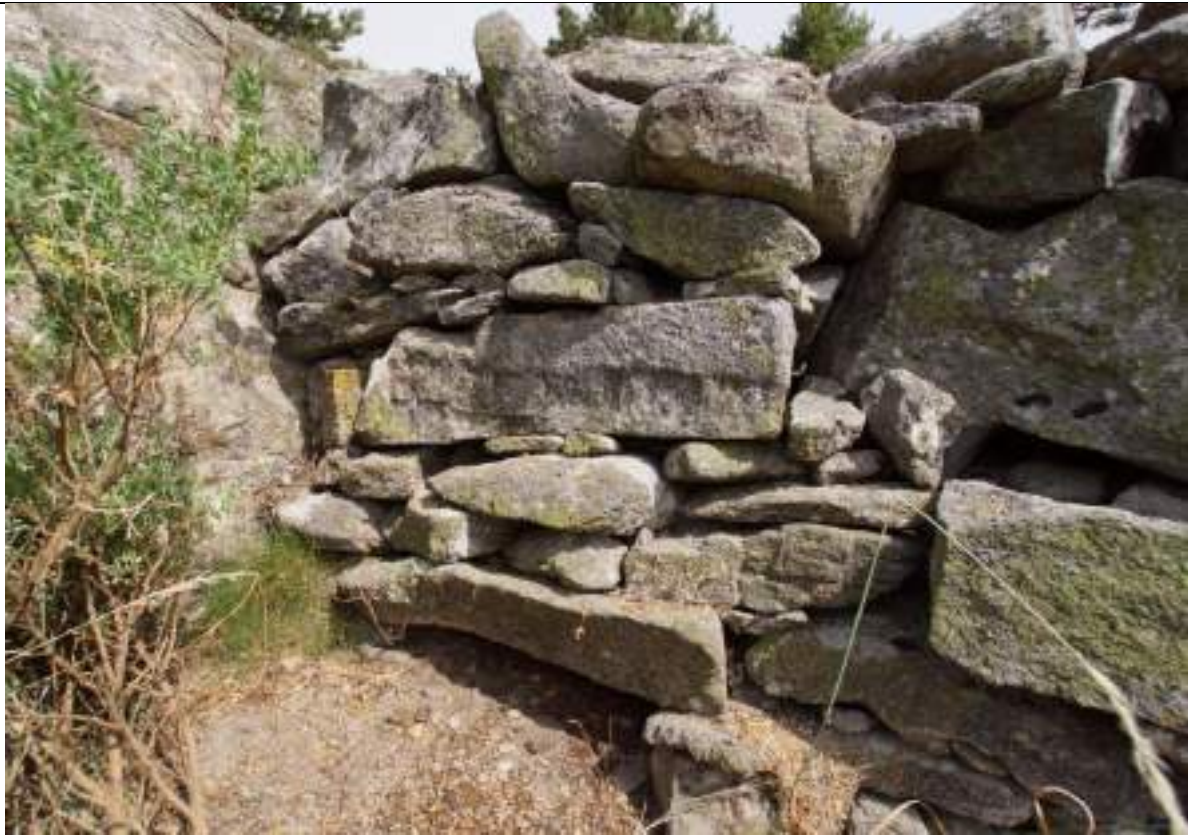
| Chimenea en la casa anterior, que conserva el tiro entre sus muros. En una de sus piedras hay lo que pueden ser unas letras grabadas.<br>Fecha probable de construcción 1937. | | | | | | | |
| | | | | | | | En la foto de arriba, el tiro de la chimenea. |

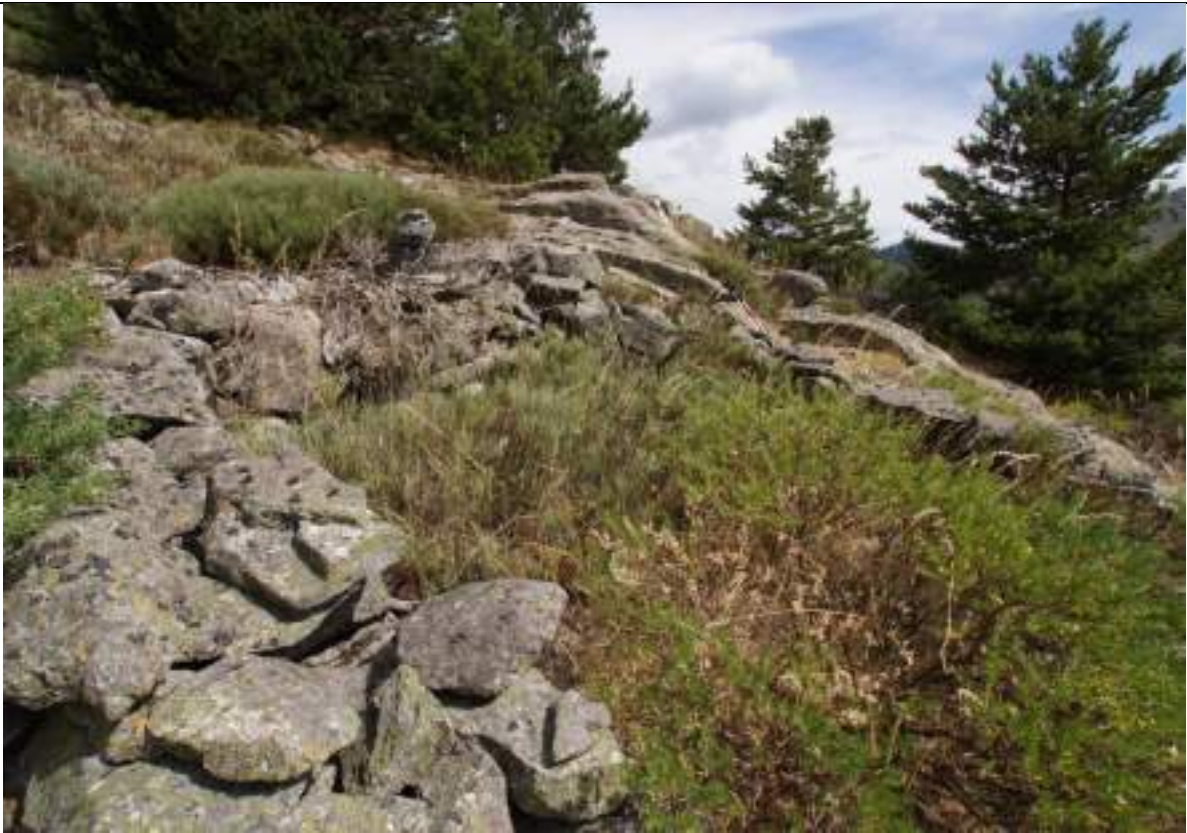
| Restos de casa pequeña en el Cerro de la Peña del Cuervo, debajo de la anterior, a unos 35 m. Tiene una chimenea en su esquina Noroeste. Quedan los muros en forma de “U”. Restos de teja “árabe”.<br>Fecha probable de construcción 1937. | | | | | | | | | |

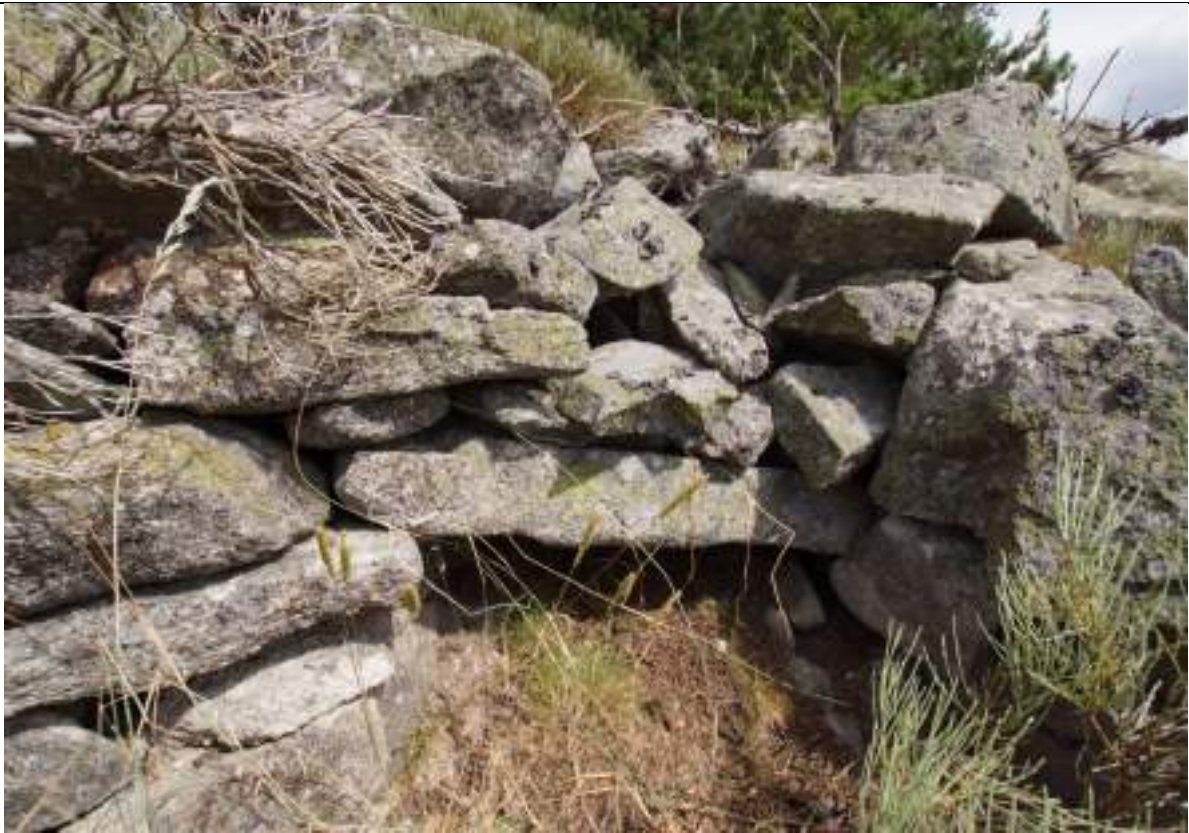
| CATÁLOGO DE BIENES Y ESPACIOS PROTEGIDOS DE LOS MOLINOS | | | | Número de ficha | G | 132 |
|---|---|---|---|---|---|---|
| Chimenea en la esquina Noroeste de la casa anterior.<br>Fecha probable de construcción 1937. | | | | | | |

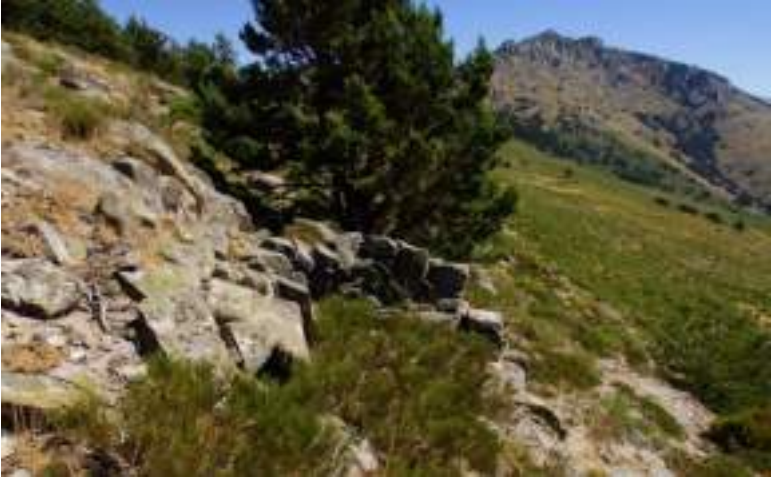
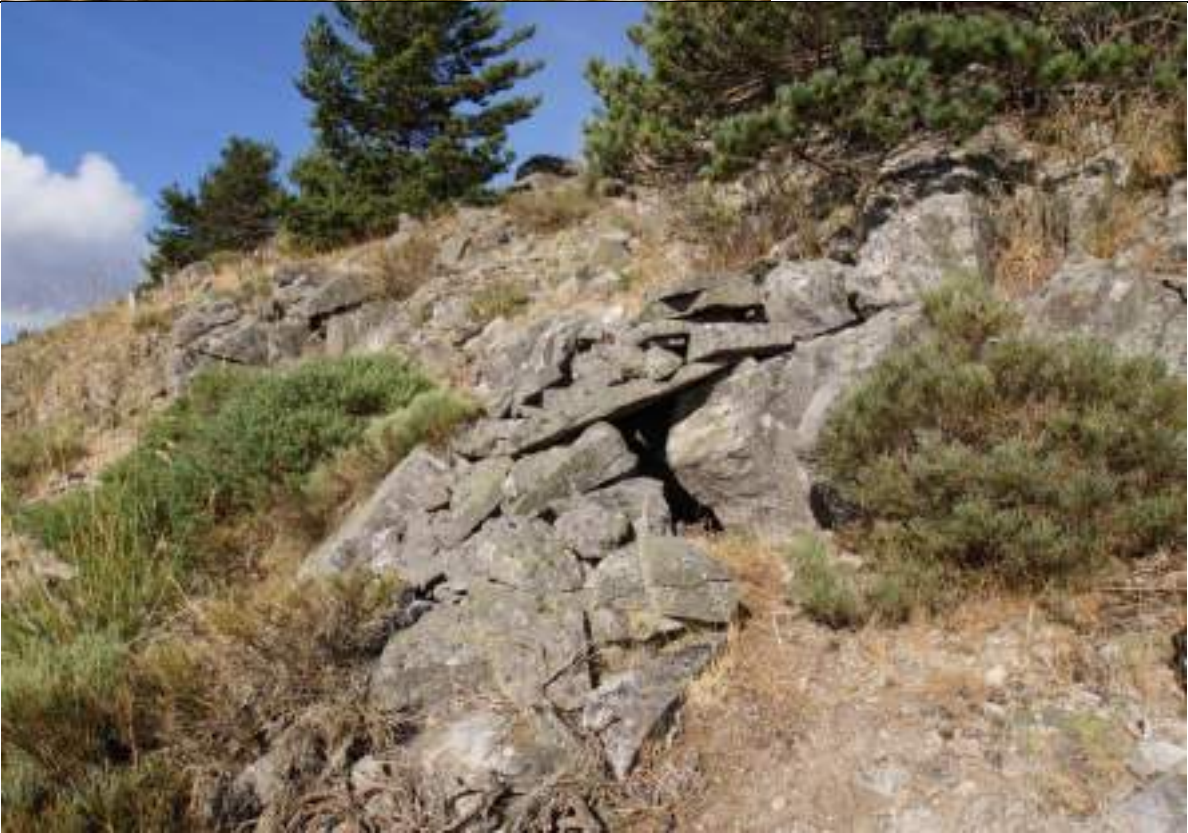
| CATÁLOGO DE BIENES Y ESPACIOS PROTEGIDOS DE LOS MOLINOS | | | | Número de ficha | G | 133 |
|---|---|---|---|---|---|---|
| Pequeño almacén. A pocos metros arriba de él hay restos de un muro. Alrededor hay numerosos restos, poco perceptibles, de lo que debieron ser otras pequeñas casas o "chavolos".<br>Fecha probable de construcción 1937. | | | | | | |
| Arriba foto de los restos de muro arriba del almacén. | | | | | | |

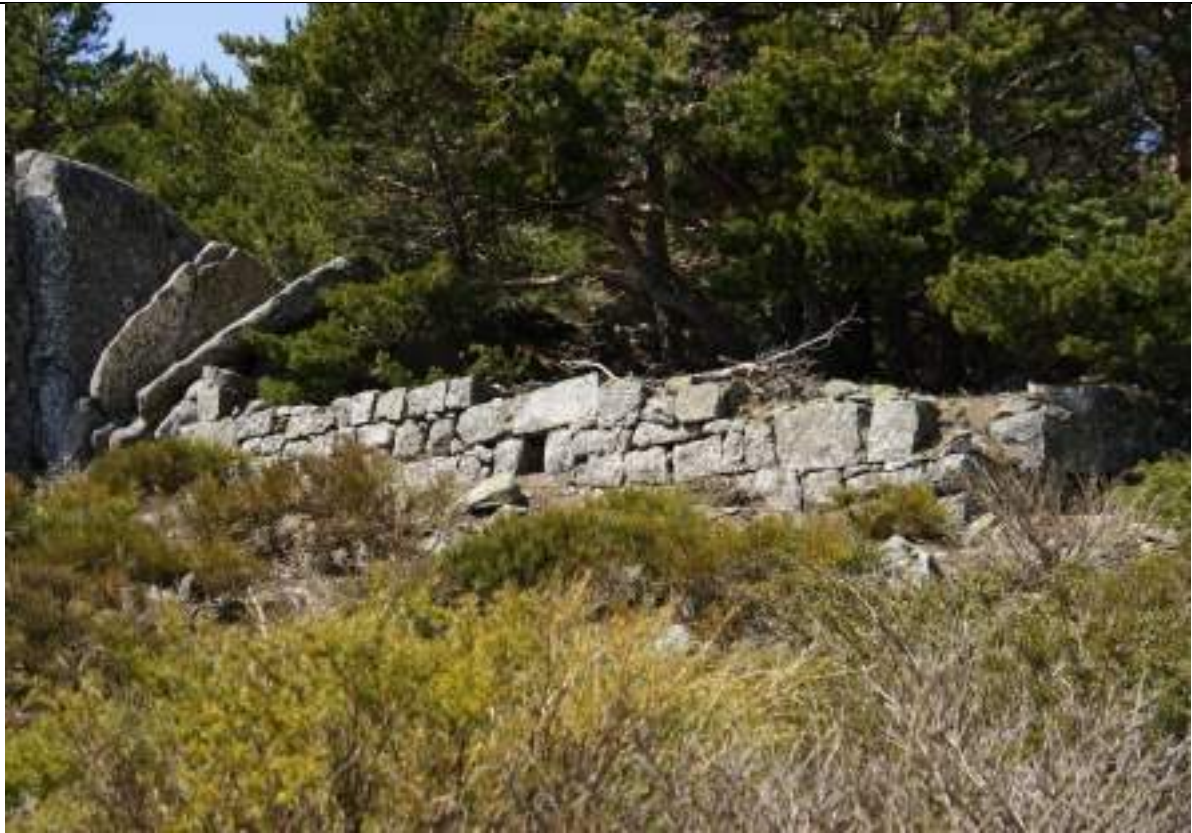
| Restos de casa en el Cerro de la Peña del Cuervo, con muros de buena calidad. Colmatada, con un pino en su interior y con una pequeña ventana.<br>Fecha probable de construcción 1936 – 1937. | | | | | | | |

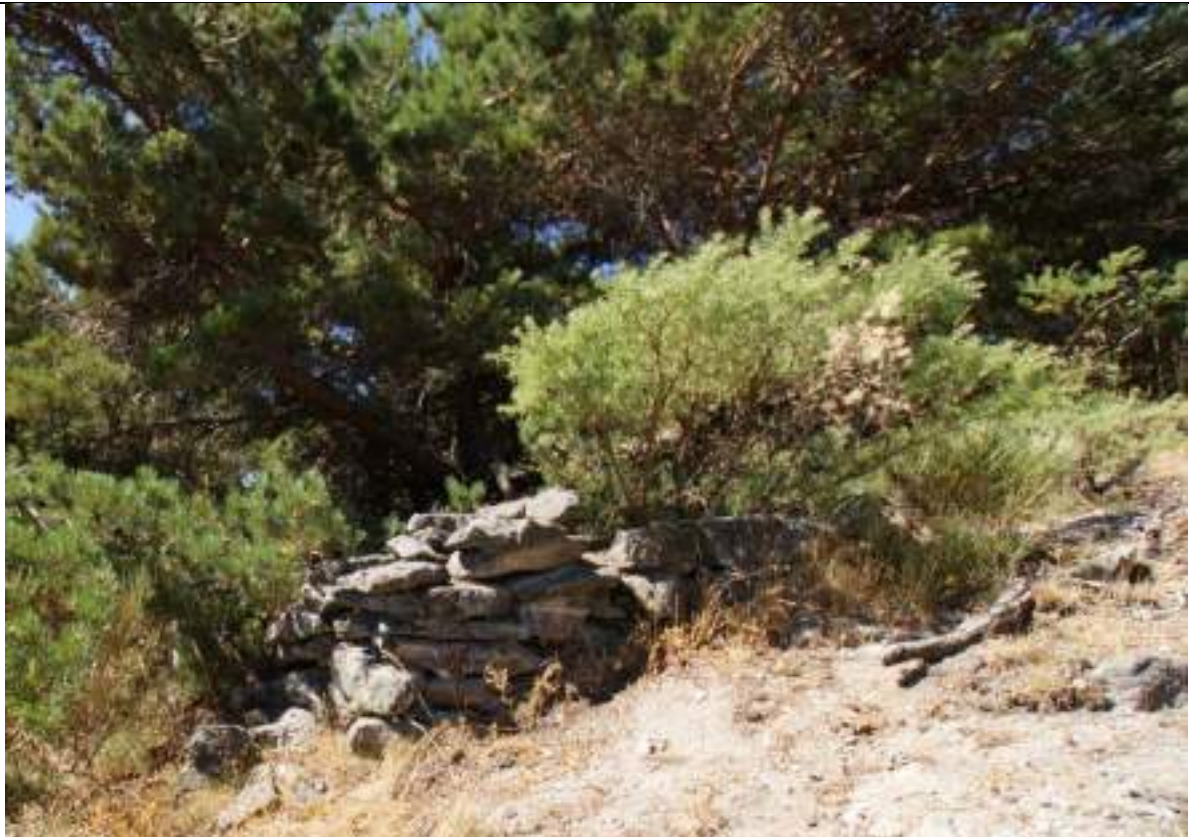
| Restos de casa en el Cerro de la Peña del Cuervo. La parte más visible son los restos de un muro en L.<br>Fecha probable de construcción 1936 – 1937. | | | |

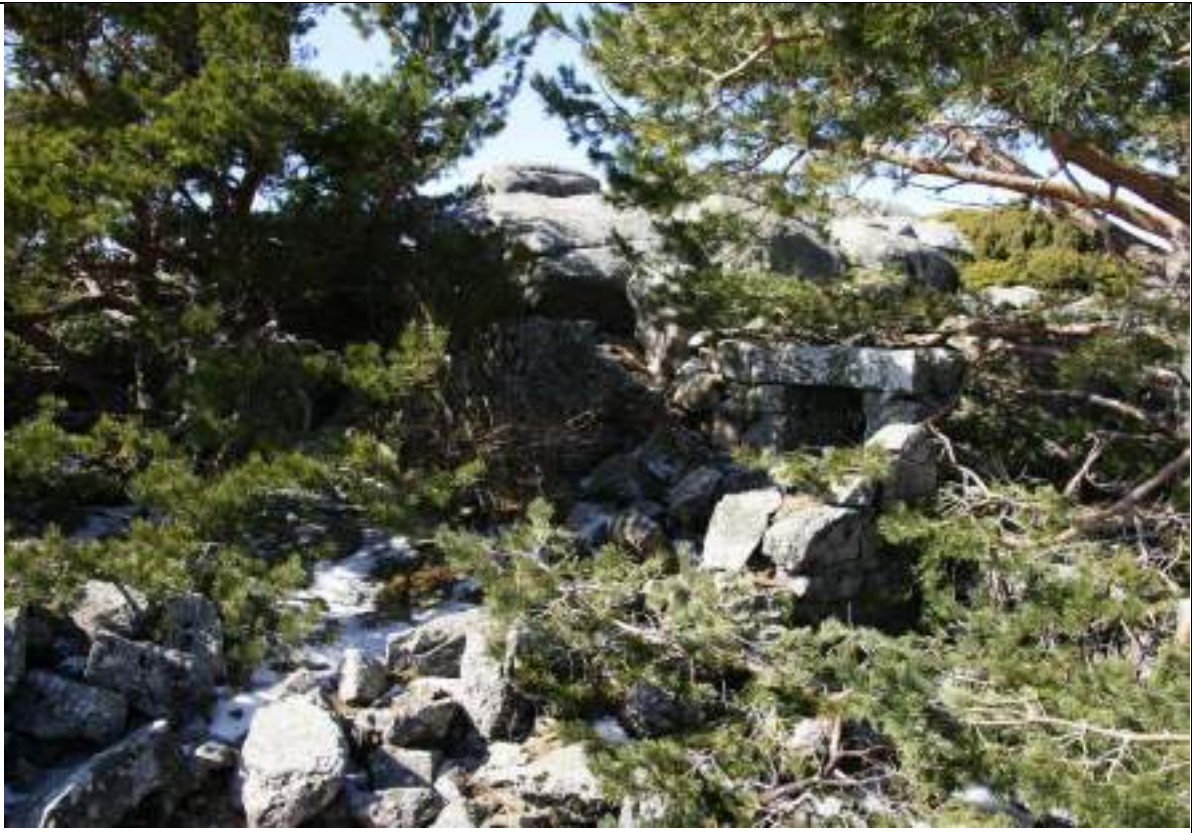
| Restos de casa pequeña, tras una roca, en el Cerro de la Peña del Cuervo, hacia el Cerro del Mostajo, en Los Molinos.<br>Fecha probable de construcción 1937. | | | | | | |

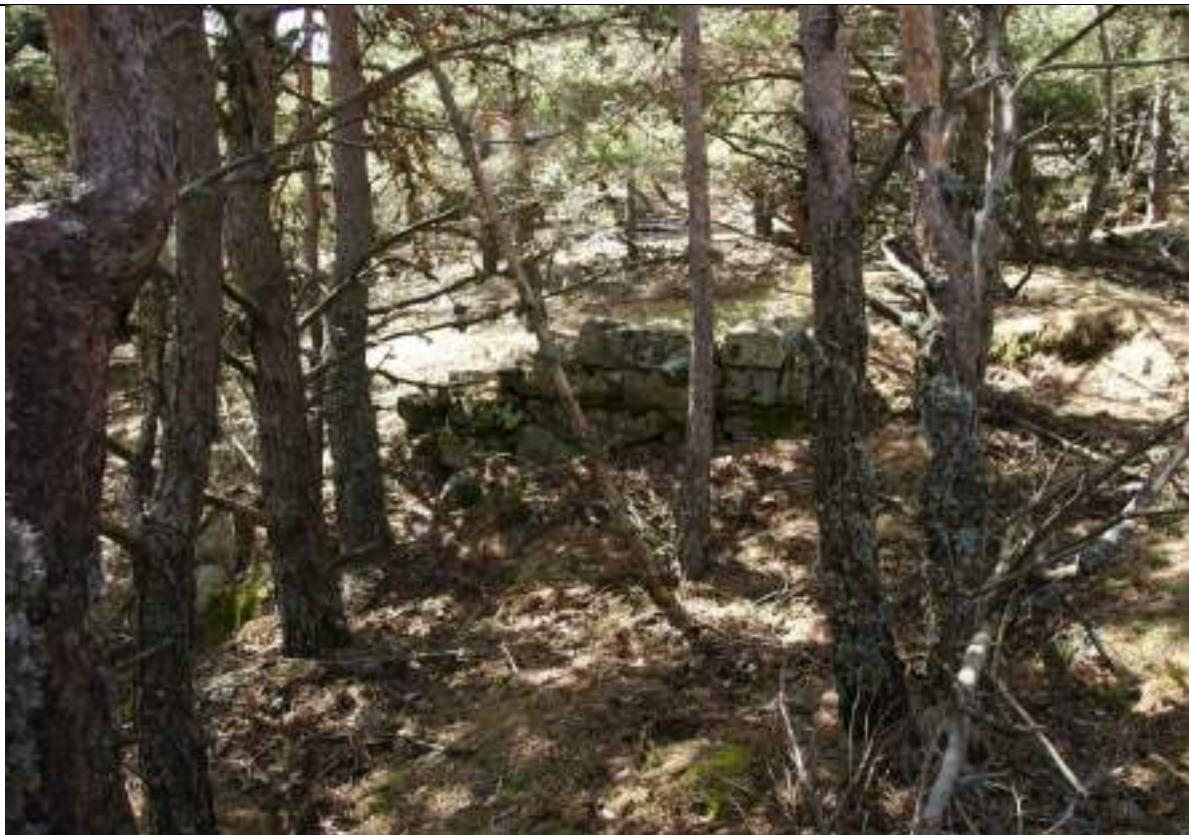
| Restos de casa pequeña en el Cerro de la Peña del Cuervo. Tiene una roca en su lado Este.<br>Fecha probable de construcción 1937. | | | |
