# CATÁLOGO DE BIENES Y ESPACIOS PROTEGIDOS DE LOS MOLINOS

## Tomo 5 (de 16 y un Anexo)

### Fichas de Construcciones Militares de la Guerra Civil

**Marzo de 2014**

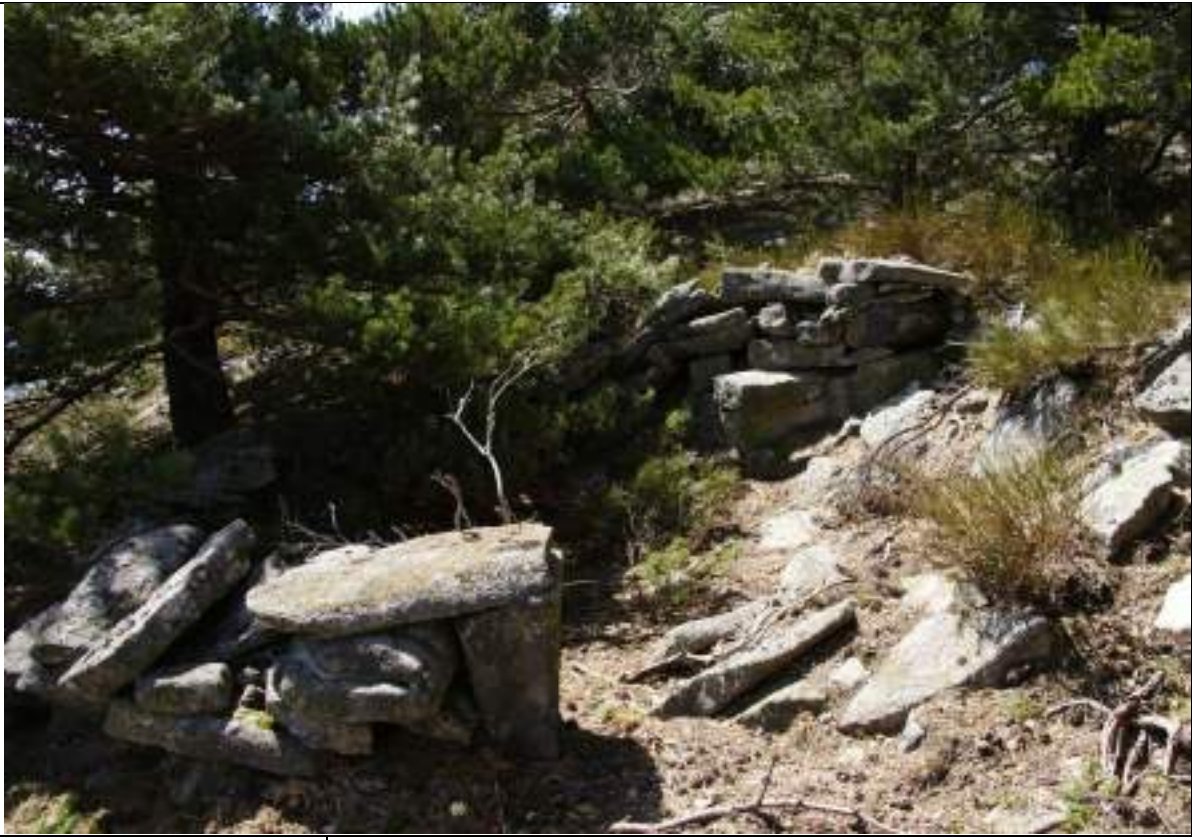
| Restos de casa en el Cerro de la Peña del Cuervo, hacia el lado de Los Molinos, en la zona del pobladillo.<br>Fecha probable de construcción 1936 – 1937. | | | | | | |

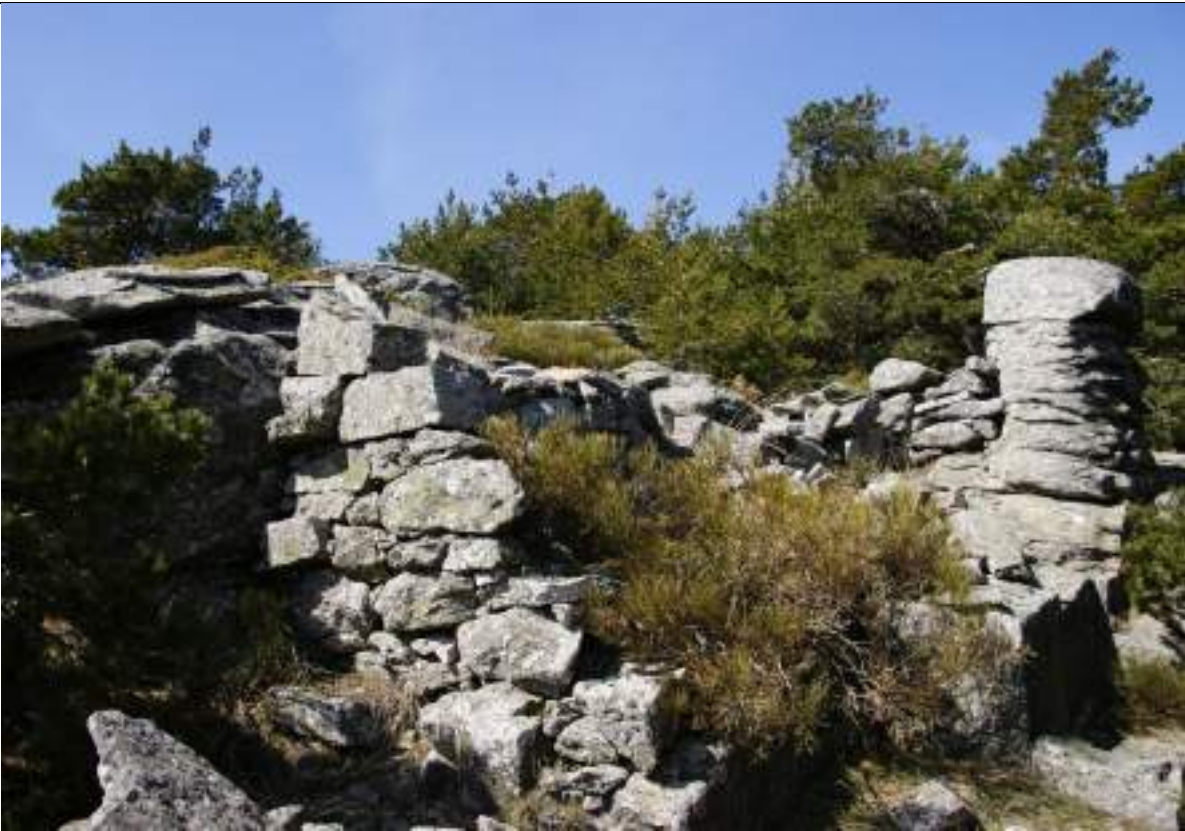
| Restos de casa en el Cerro de la Peña del Cuervo, junto a una roca en su lado sur.<br>Fecha probable de construcción 1936 – 1937. | | | | | | | | |

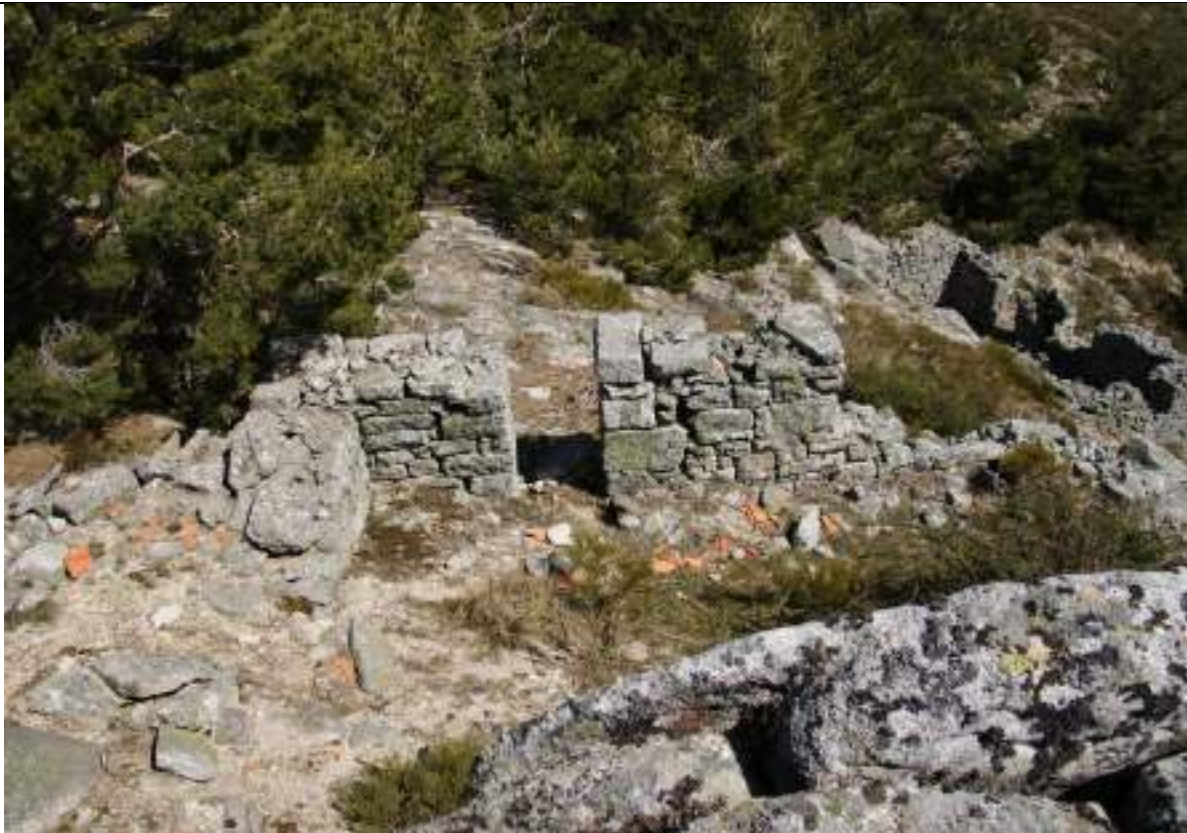
| Restos de casa en el Cerro de la Peña del Cuervo, de muros anchos, situada tras unas rocas y hacia abajo. Los muros de la entrada están mejor conservados. Debajo hay otra casa.<br>Fecha probable de construcción 1937. | | | | | | |
| <b>Estado</b> | Malo | <b>Uso</b> | Sin Uso | | <b>Dominio</b> | Público |

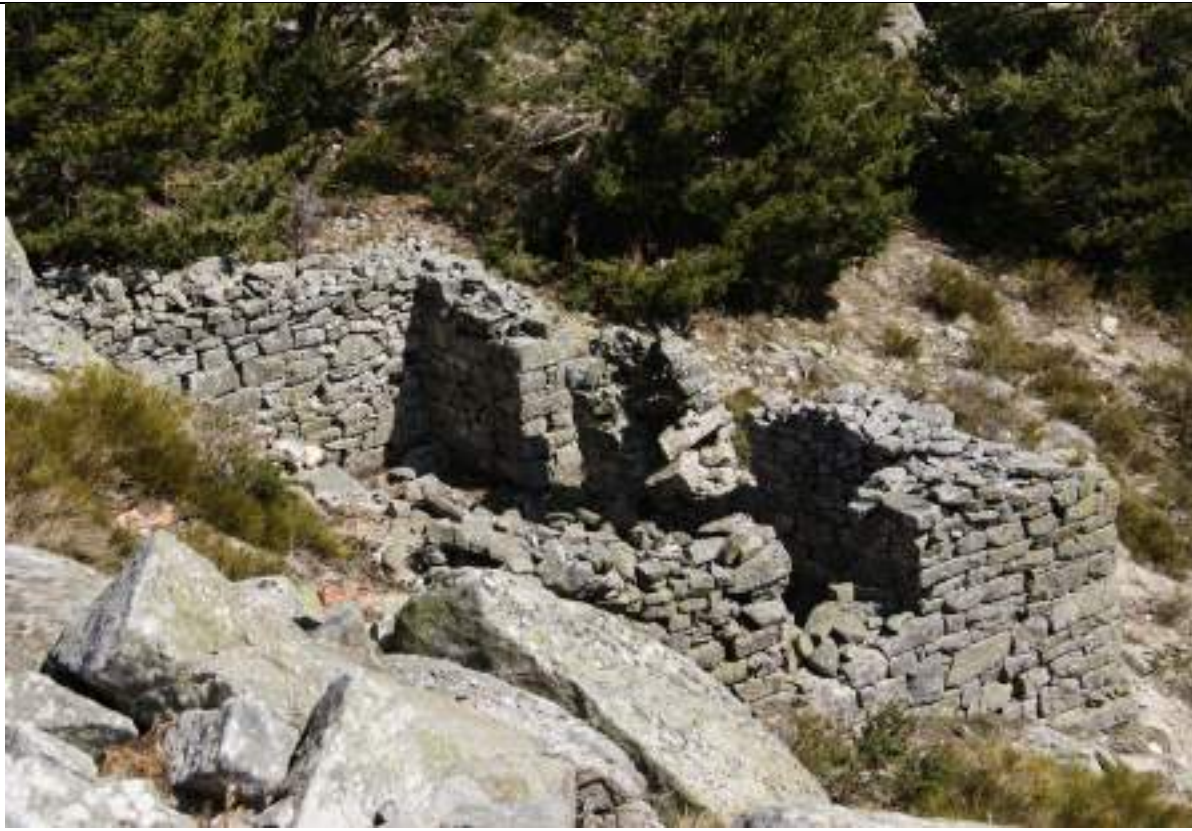
| CATÁLOGO DE BIENES Y ESPACIOS PROTEGIDOS DE LOS MOLINOS | | | | Número de ficha | G | 141 |
|---|---|---|---|---|---|---|
| <b>Denominación del elemento</b> | | Casa de gran tamaño en el Cerro de la Peña del Cuervo | | | | |
| <p>Casa de gran tamaño y buenos muros, en el Cerro de la Peña del Cuervo, en la zona del pobladillo, pero unos 40 m. más abajo. Es la casa situada a menor altura, del conjunto que se conserva en el pobladillo del Cerro. Tiene una puerta y dos ventanas sin dintel (una orientada al sur y otra al oeste). Hay numerosos restos de tejas y alguno de pizarra.</p> <p>Fecha probable de construcción 1936 – 1937.</p> | | | | | | |
| <b>Estado</b> | Malo | <b>Uso</b> | Sin Uso | | <b>Dominio</b> | Público |

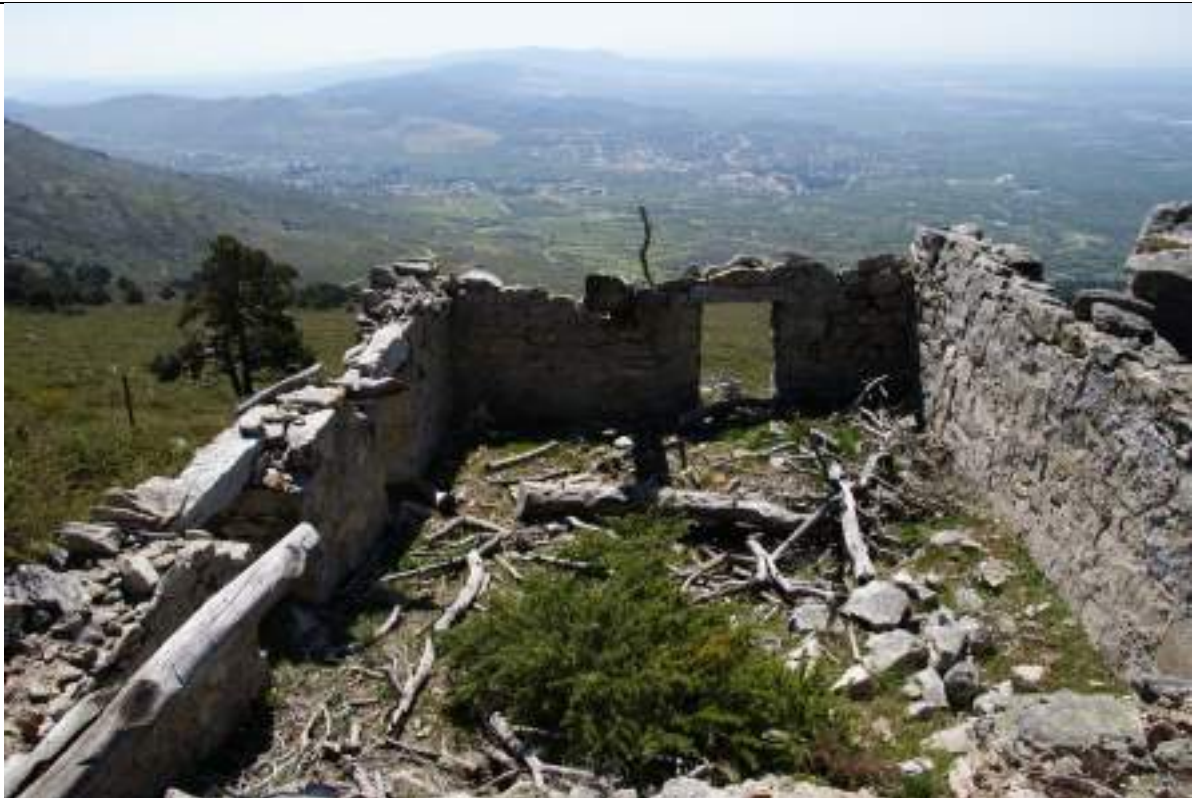
| CATÁLOGO DE BIENES Y ESPACIOS PROTEGIDOS DE LOS MOLINOS | | | | Número de ficha | G | 142 |
|---|---|---|---|---|---|---|
| <b>Denominación del elemento</b> | | Casa en la ladera del Cerro del Mostajo | | | | |
| <p>Casa de tamaño considerable, en la ladera del Cerro del Mostajo, hacia el lado de Los Molinos, protegida tras una peña. Tiene una ventana y dos puertas, todas con dintel. Mampostería de muy buena factura, recubierta de cemento en su interior. A su misma altura hay otra casa más pequeña y otras más arriba.</p> <p>Fecha probable de construcción 1937.</p> | | | | | | |
| <b>Estado</b> | Malo | <b>Uso</b> | Sin Uso | | <b>Dominio</b> | Público |

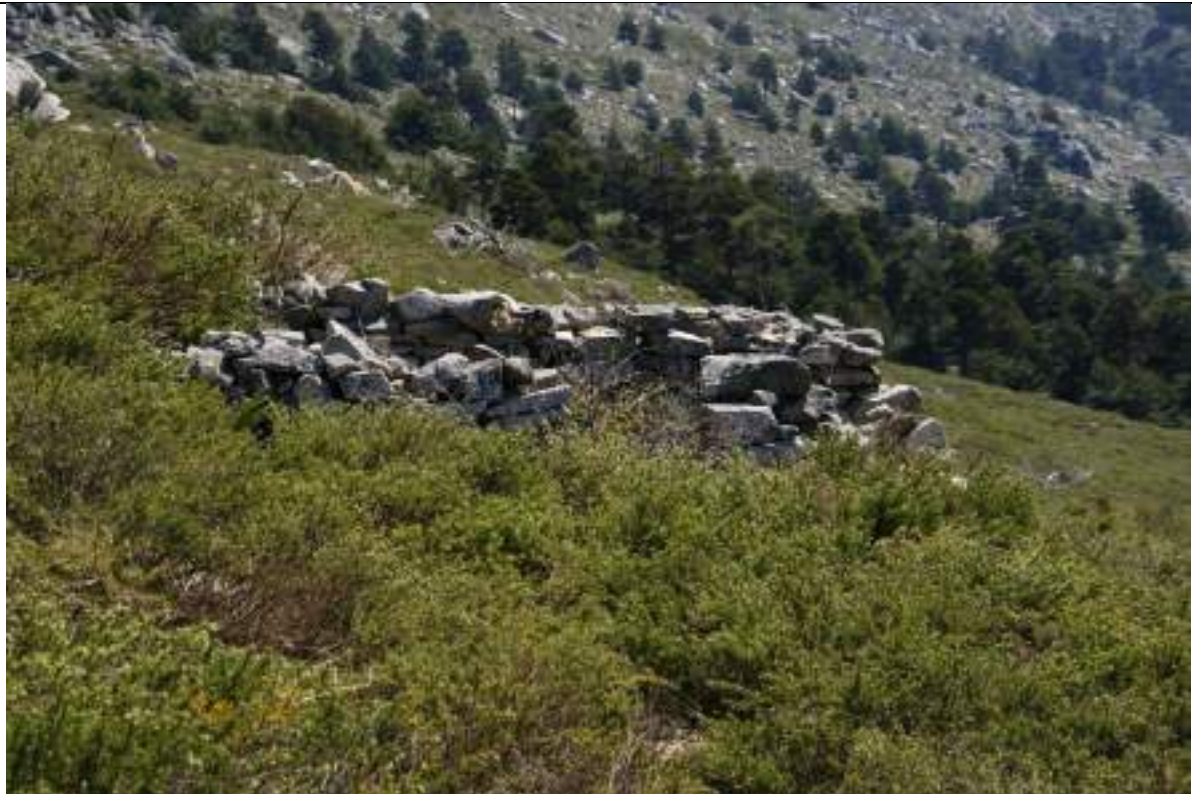
| CATÁLOGO DE BIENES Y ESPACIOS PROTEGIDOS DE LOS MOLINOS | | | | Número de ficha | G | 143 |
|---|---|---|---|---|---|---|
| <b>Denominación del elemento</b> | | Casa en la ladera del Cerro del Mostajo | | | | |
| <p>Casa en el Cerro del Mostajo, hacia el lado de Los Molinos. Situada a media ladera, cerca de la casa grande, Fecha probable de construcción 1937.</p> | | | | | | |
| <b>Estado</b> | Malo | <b>Uso</b> | Sin Uso | | <b>Dominio</b> | Público |

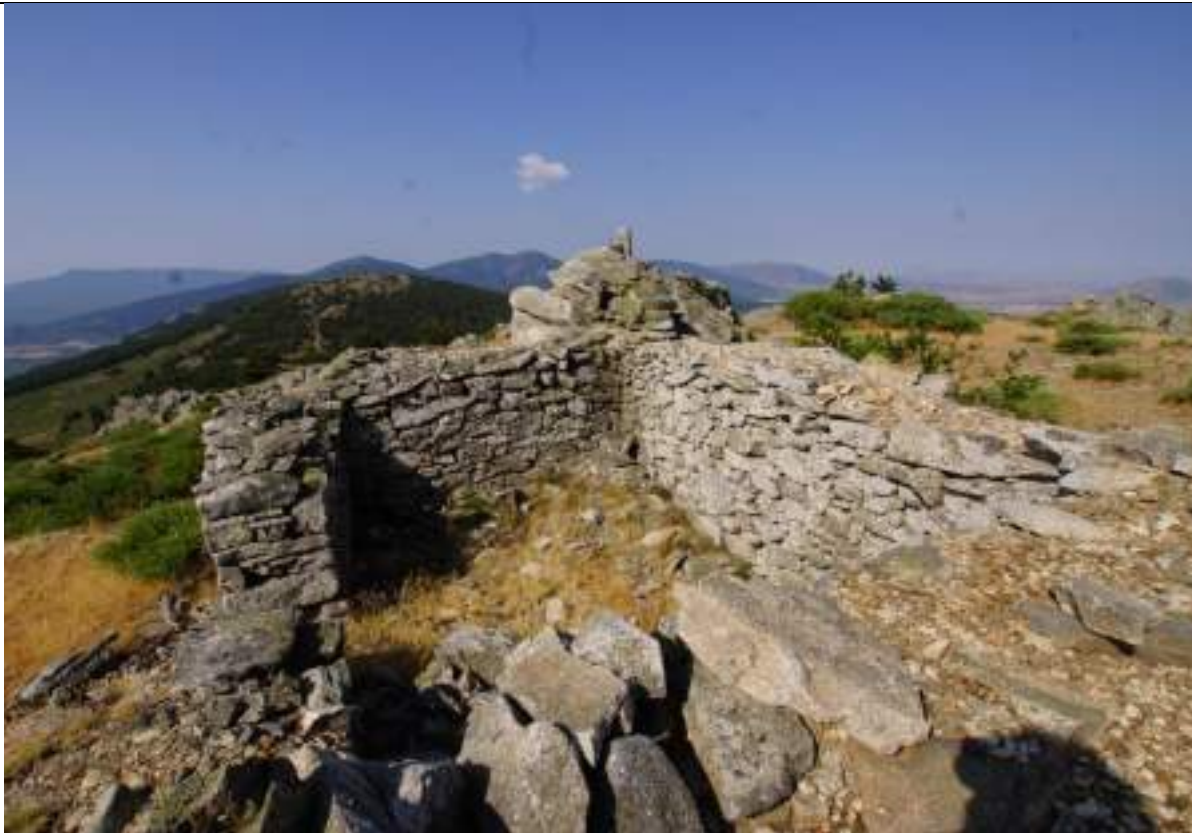
| <b>Denominación del elemento</b> | | Casa en la ladera del Cerro del Mostajo | | | | |
| Casa en el Cerro del Mostajo, hacia el lado de Los Molinos, pegada a la valla divisoria con El Espinar y el GR-10.<br>Fecha probable de construcción 1937. | | | | | | |
| <b>Estado</b> | Malo | <b>Uso</b> | Sin Uso | | <b>Dominio</b> | Público |

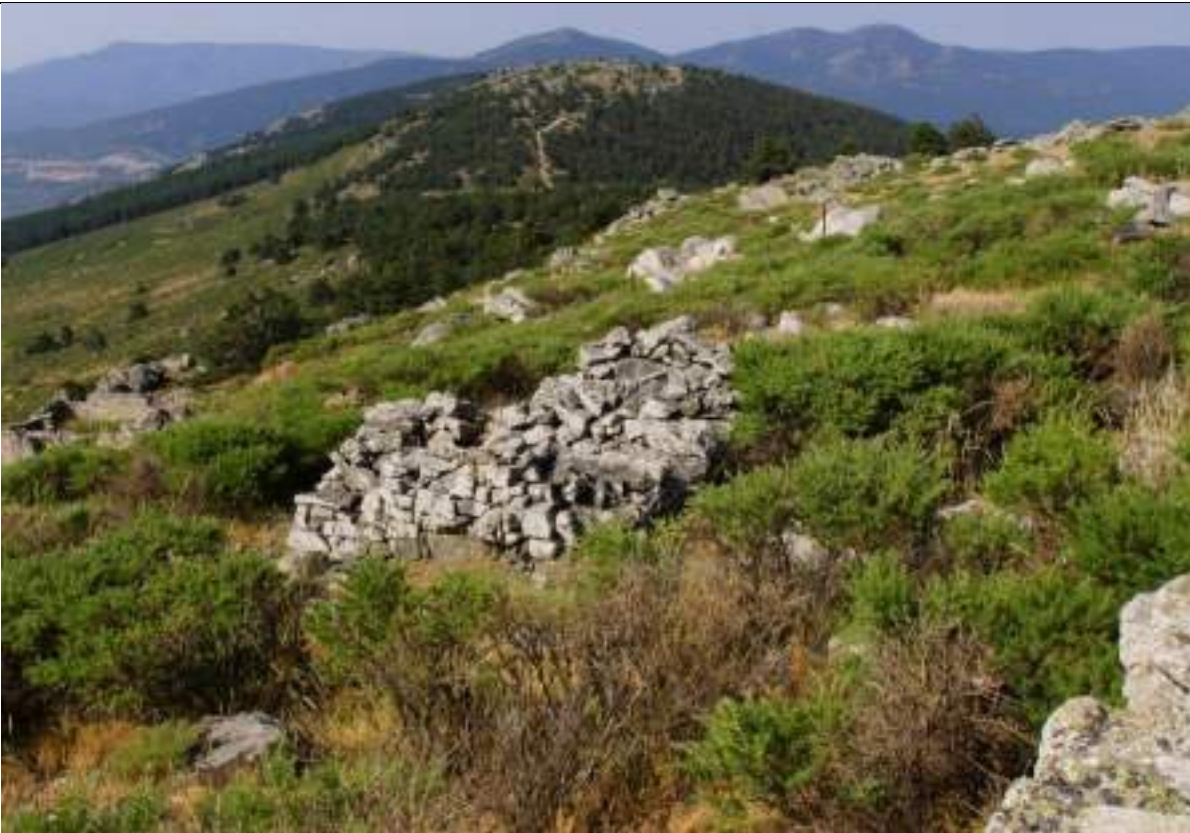
| CATÁLOGO DE BIENES Y ESPACIOS PROTEGIDOS DE LOS MOLINOS | | | | Número de ficha | G | 145 |
|---|---|---|---|---|---|---|
| <b>Denominación del elemento</b> | | Restos de casas en el Cerro del Mostajo | | | | |
| <p>Resto de pequeñas casas o almacenes en la cuerda del Cerro del Mostajo, hacia el lado de Los Molinos, cerca de la valla divisoria con El Espinar.</p> <p>Fecha probable de construcción 1937.</p> | | | | | | |
| <b>Estado</b> | Malo | <b>Uso</b> | Sin Uso | | <b>Dominio</b> | Público |

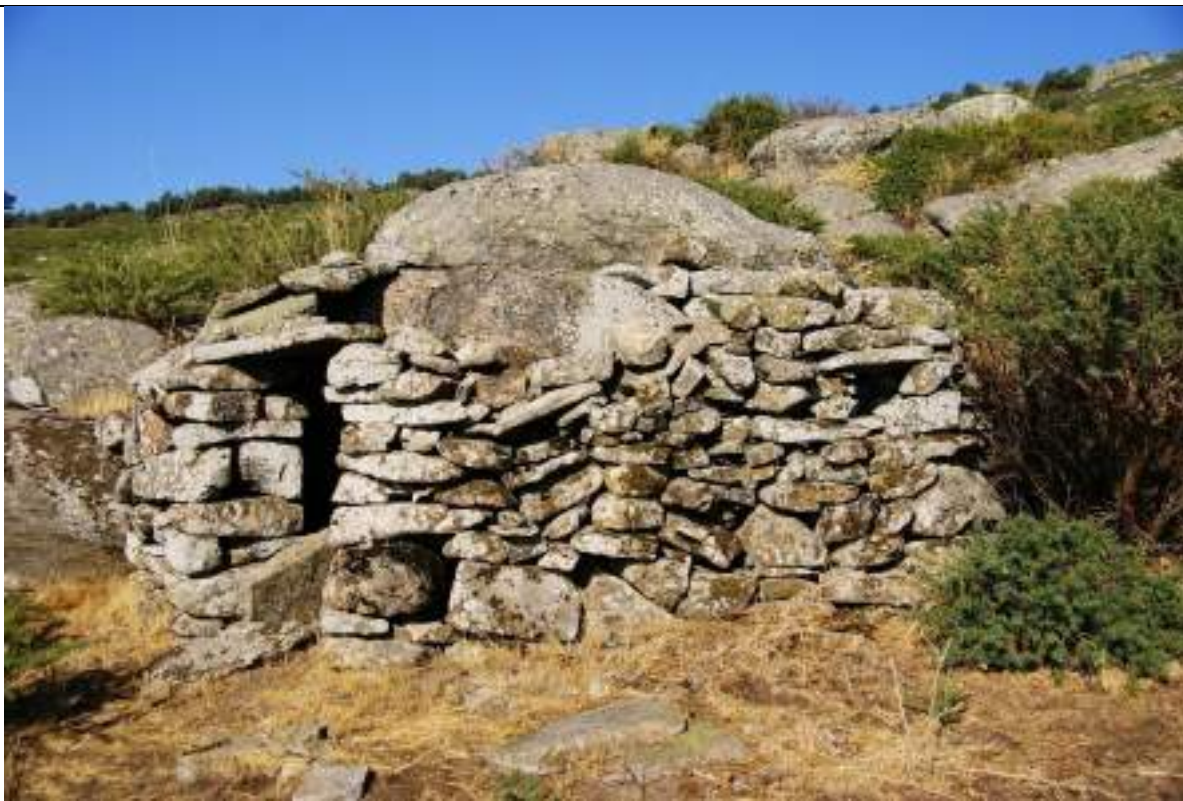
| CATÁLOGO DE BIENES Y ESPACIOS PROTEGIDOS DE LOS MOLINOS | | | | Número de ficha | G | 146 |
|---|---|---|---|---|---|---|
| <b>Denominación del elemento</b> | | Casa en la ladera del Cerro del Mostajo | | | | |
| <p>Casa pequeña o puesto en la ladera del Cerro del Mostajo, hacia el lado de Los Molinos. Tiene puerta y dos ventanas con dintel. Encima de la roca tras la que se protege hay grabado un dibujo geométrico que pudo ser para asentar un mortero (ficha siguiente). Es probable que fuera un puesto en la línea de abastecimiento que, desde Cercedilla, iba hacia la Cerro de la Peña del Cuervo, pasando por el Collado del Rey y la ladera del Cerro del Mostajo.</p> <p>Fecha probable de construcción 1936 – 1937.</p> | | | | | | |
| <b>Estado</b> | Regular | <b>Uso</b> | Sin Uso | | <b>Dominio</b> | Público |

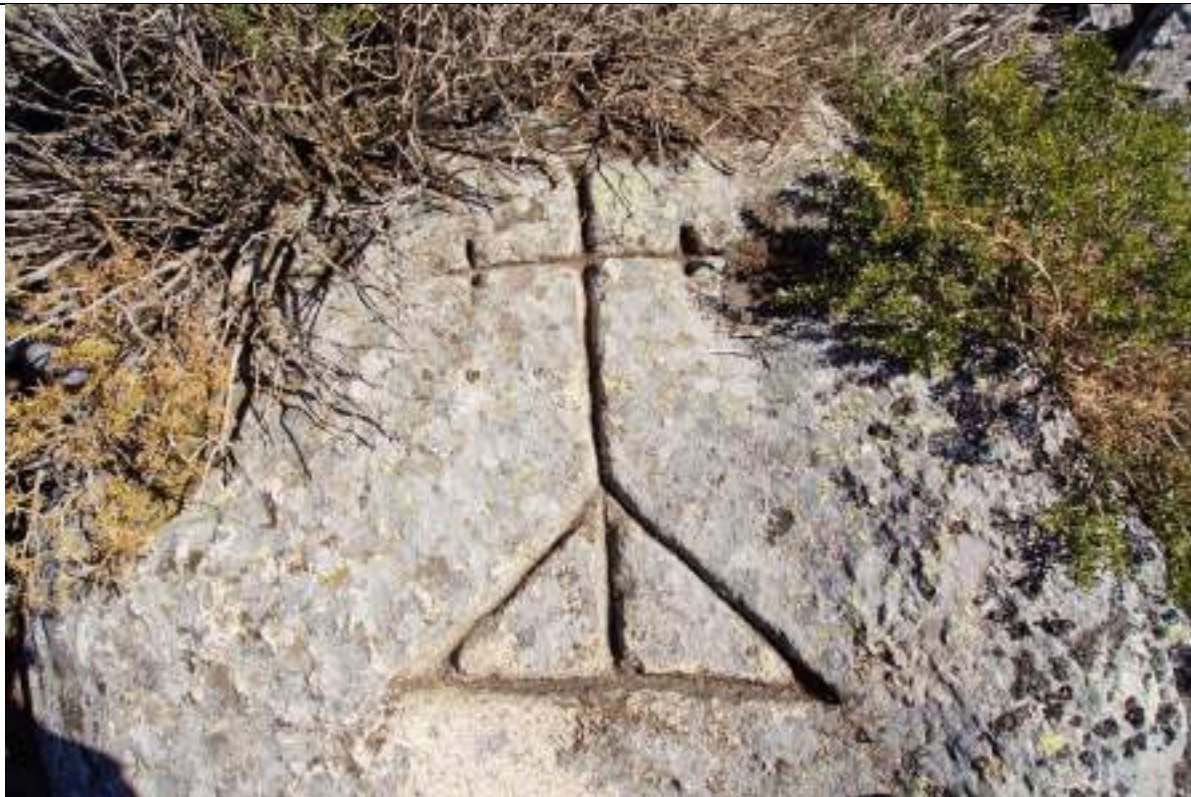
Número de ficha G 147

| <b>Denominación del elemento</b> | | Grabado en roca en la ladera del Cerro del Mostajo | |
| <p>Grabado sobre una roca en la ladera del Cerro del Mostajo, hacia el lado de Los Molinos, junto a la casa anterior. Pudo ser para asentar un mortero y está en la cara superior de una peña, junto a la pequeña casa o puesto anterior. Tiene como un metro en su lado más largo. También pudiera ser una marca que señalara un mojón, pues tiene forma de cruz sobre un triángulo dividido, aunque es de un tamaño inusitadamente grande (más de 1 m.) y está grabada de manera muy profunda. En su brazo más corto tiene dos muescas verticales antes del final.</p> <p>Fecha probable de construcción 1936 – 1937.</p> | | | |
| <b>Estado</b> | Bueno | <b>Uso</b> | Sin Uso |

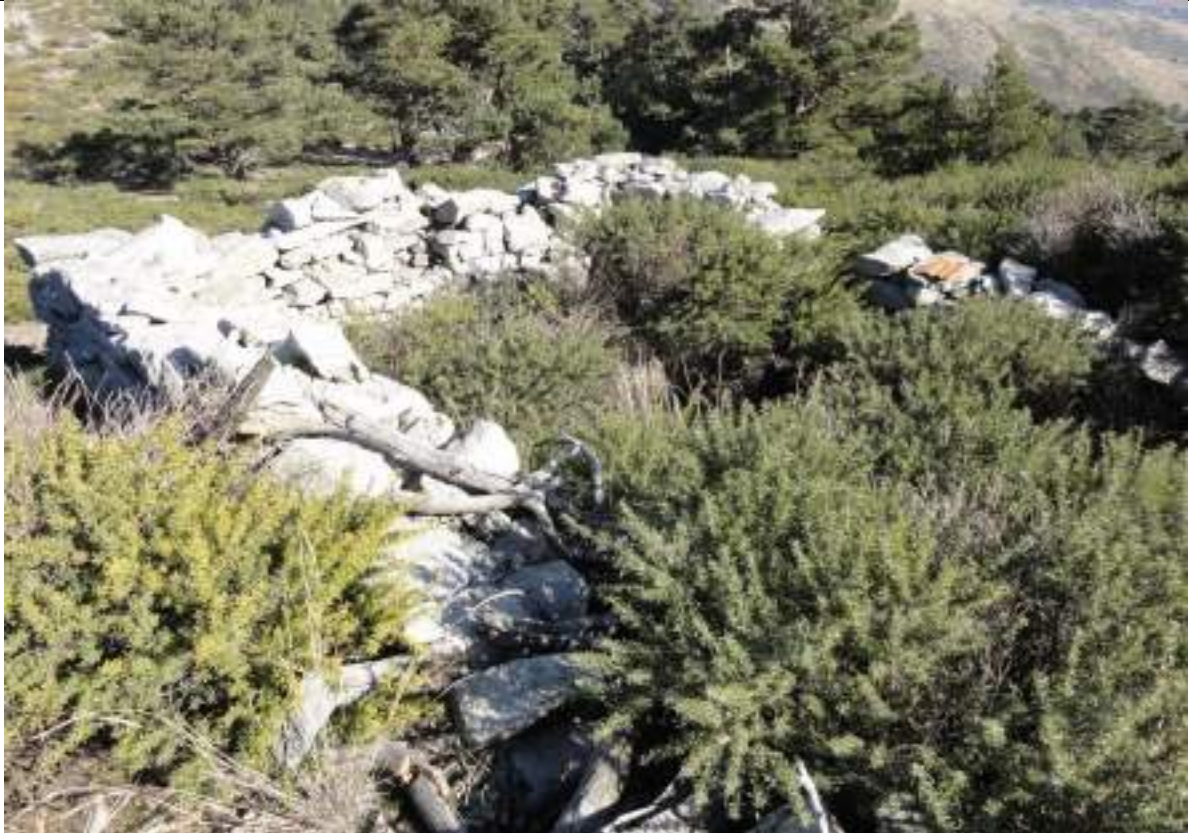
| <b>Denominación del elemento</b> | | Casas en el Cerro del Mostajo | | | | |
| Restos de casa en la ladera del Cerro del Mostajo, junto al Collado de Gibraltar. De tamaño grande. Hay restos de tejas.<br>Fecha probable de construcción 1937. | | | | | | |

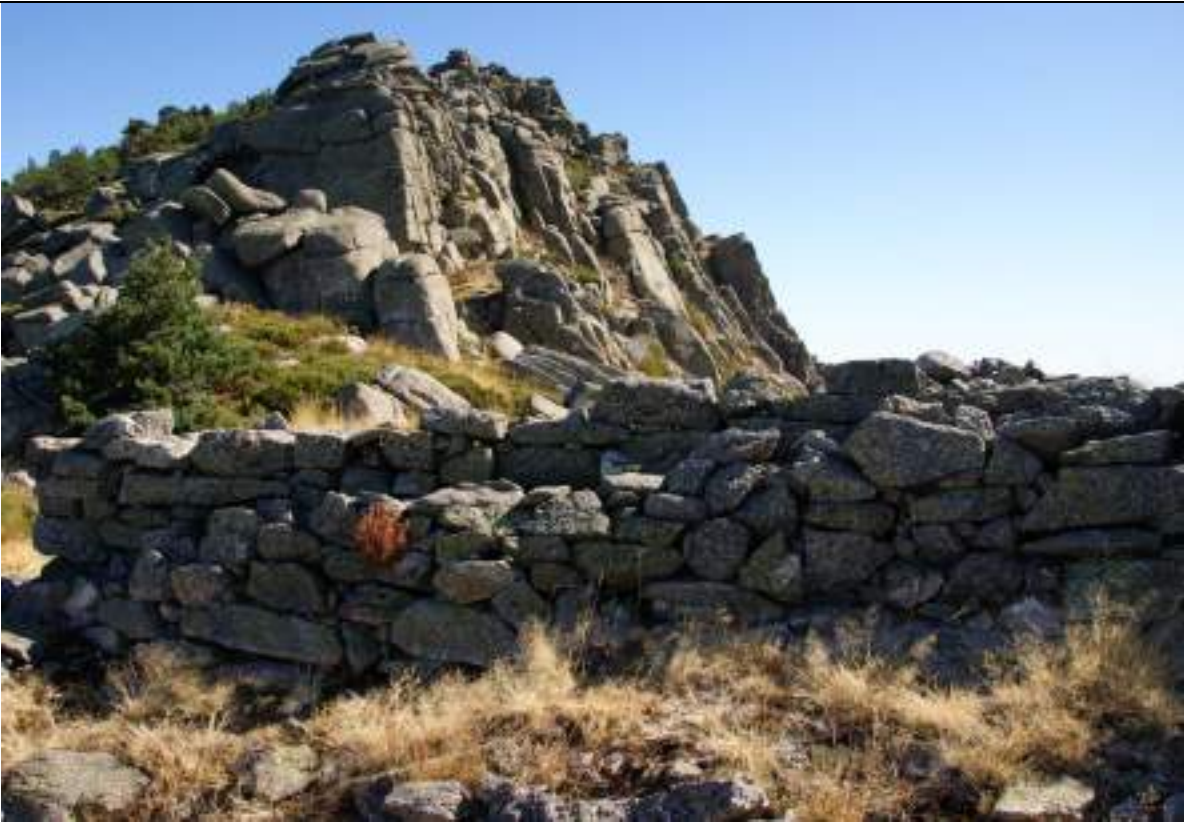
| Casa en la subida a La Peñota. Situada en la valla de piedra entre los términos de Los Molinos y El Espinar, en el lado de Los Molinos.<br>Fecha probable de construcción 1937. | | | |

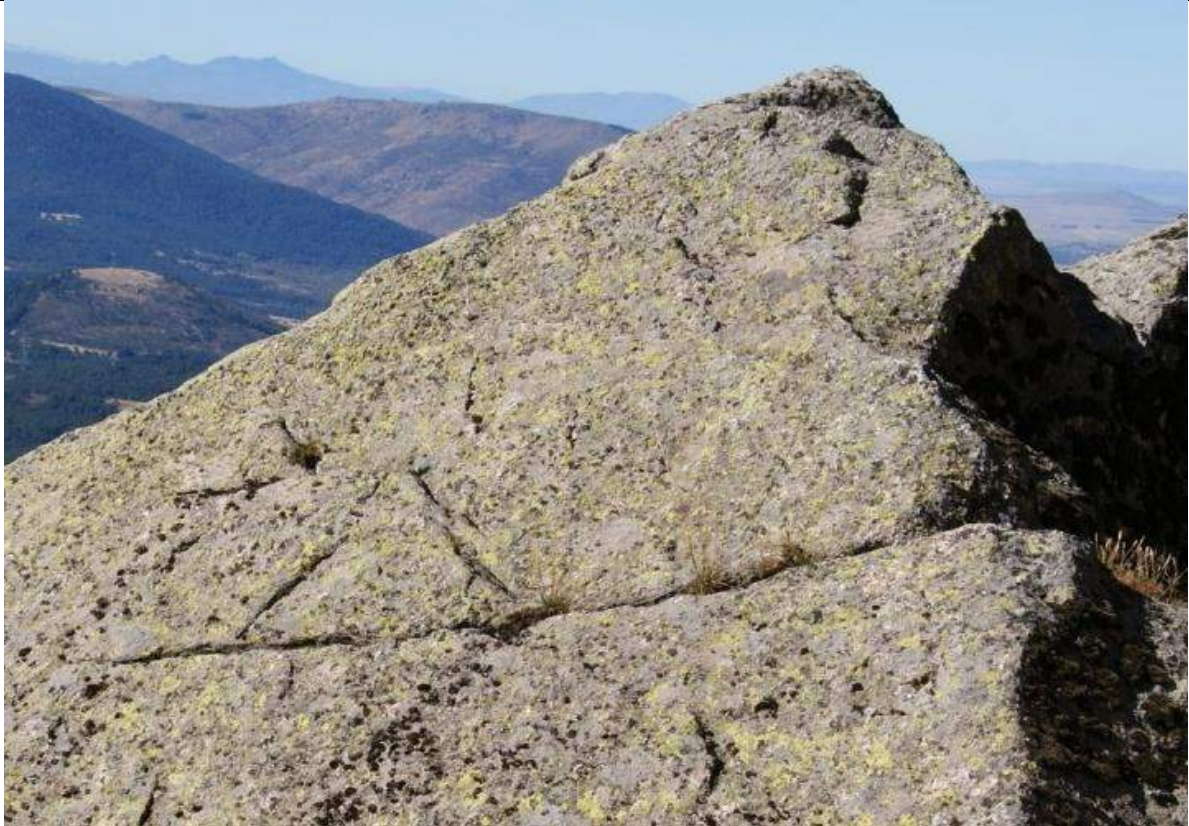
| Grabado en roca de una hoz y martillo en la subida a La Peñota, debajo de la Peña de Gibraltar.<br>Fecha probable de grabación 1937. | | | | | | |

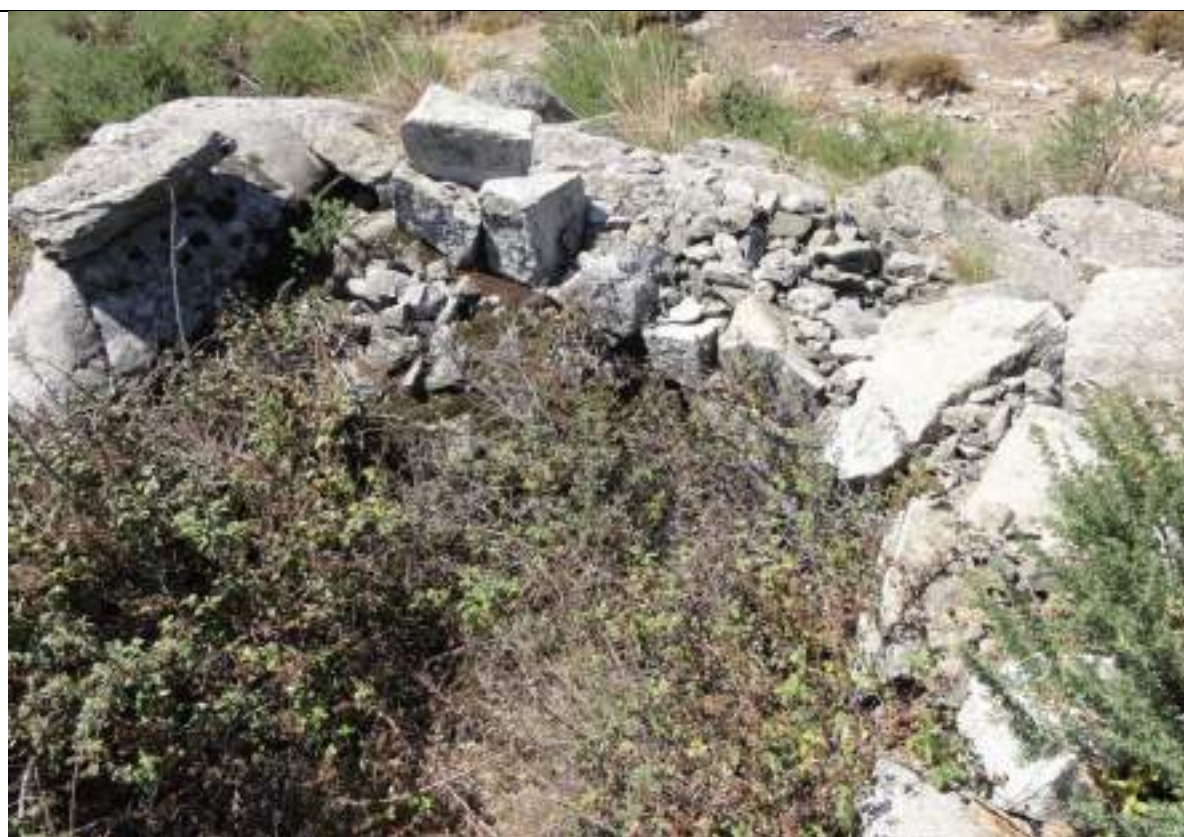
Por la zona hay más restos precarios de lo que parecen ser un conjunto de fortificaciones de piedra seca que vigilan el camino de las cuevas.

Fecha probable de construcción 1936 – 1937

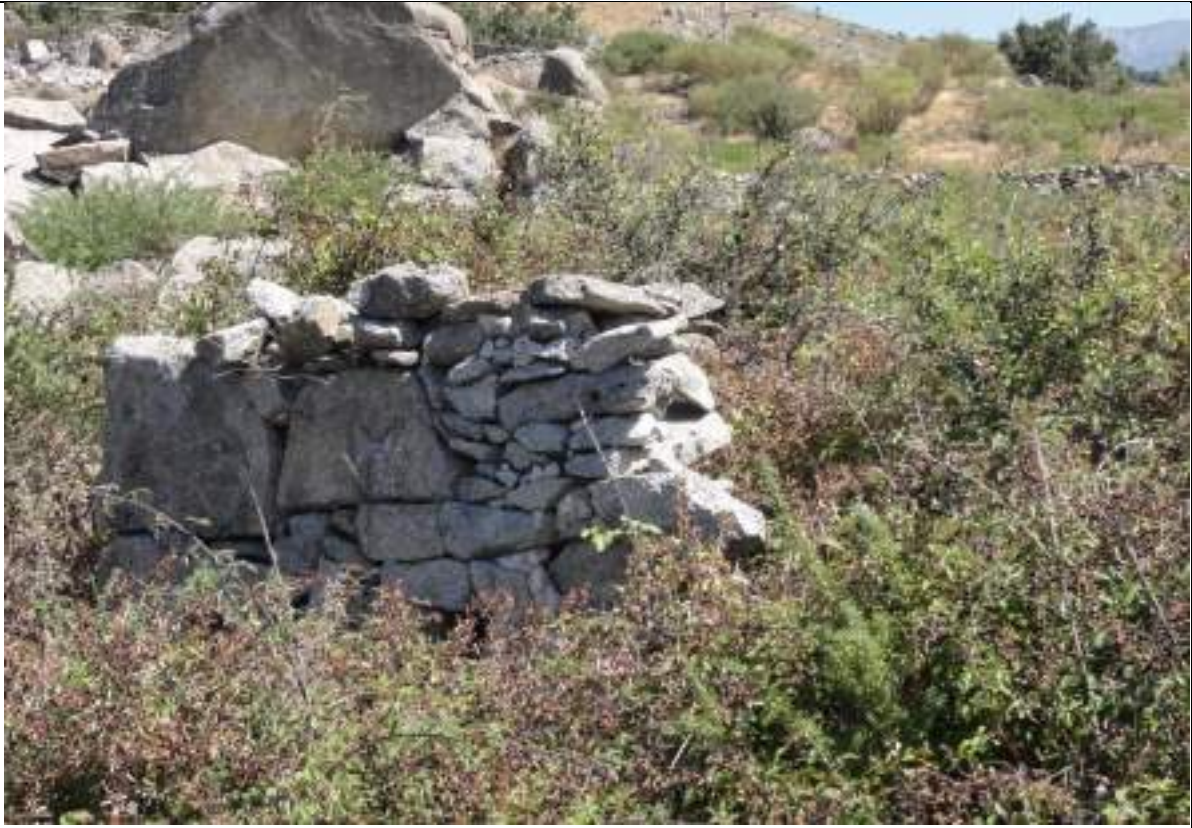
| CATÁLOGO DE BIENES Y ESPACIOS PROTEGIDOS DE LOS MOLINOS | | | | Número de ficha | G | 152 |
|---|---|---|---|---|---|---|
| <p>Restos de casa en la ladera de La Peñota, abajo de la vía del tren. Conserva un muro en L. Hay restos de tejas curvas y el interior está lleno de zarzas espinosas.</p> <p>Fecha probable de construcción 1936 – 1937.</p> | | | | | | |

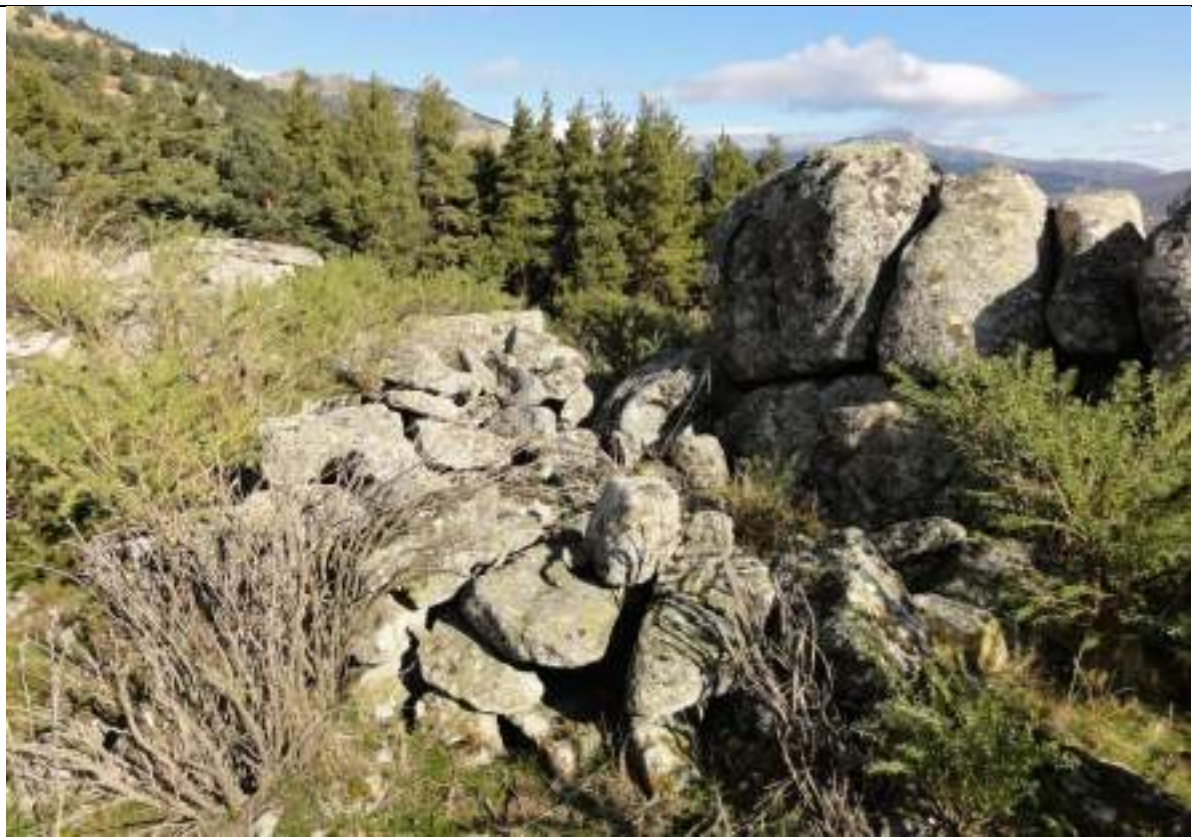
| <p>Restos de pozo de tirador situado debajo del Cerro de Matalasfuentes, del que está separado por el arroyo, en la Cañada Real. Por su situación y su orientación tiene que ser del ejército franquista y debía ser una posición avanzada o de los primeros días de la guerra, porque queda lejos de la zona de esas posiciones. Está junto a una roca que, al otro lado, tiene otro puesto de tirador, en un recinto del que quedan restos de los que debió ser un aprisco circular para el ganado y del que parece que fueron sacadas las piedras para hacer los dos puestos de tirador. Esta zona fue llamada Los Corralejos, lo que puede tener relación con ese aprisco.</p> <p>Fecha probable de construcción 1936.</p> | | | |

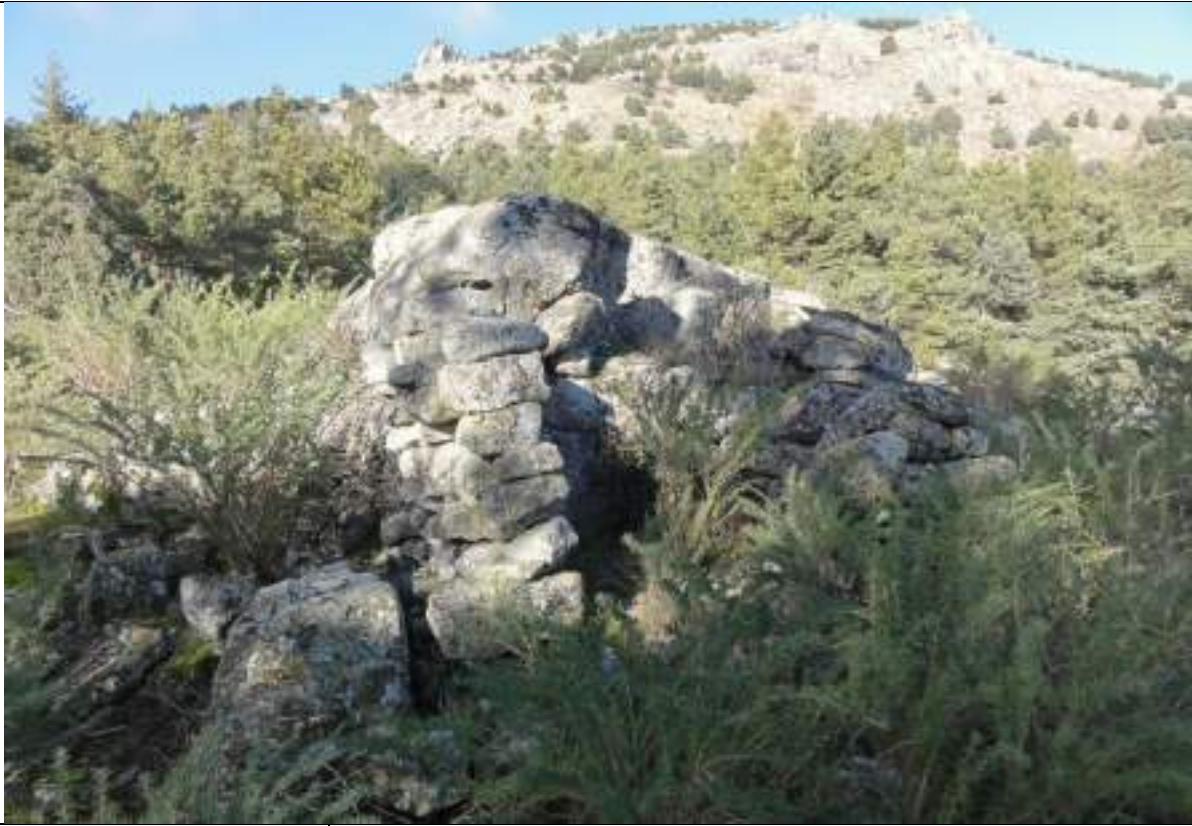
| CATÁLOGO DE BIENES Y ESPACIOS PROTEGIDOS DE LOS MOLINOS | | | | Número de ficha | G | 154 |
|---|---|---|---|---|---|---|
| <p>Restos de pozo de tirador situado debajo del Cerro de Matalasfuentes, del que está separado por el arroyo, en la Cañada Real. Por su situación y su orientación tiene que ser del ejército franquista y debía ser una posición avanzada o de los primeros días de la guerra, porque queda lejos de la zona de esas posiciones. Está junto a una roca que, al otro lado, tiene otro puesto de tirador, en un recinto del que quedan restos de los que debió ser un aprisco circular para el ganado y del que parece que fueron sacadas las piedras para hacer los dos puestos de tirador. Esta zona fue llamada Los Corralejos, lo que puede tener relación con ese aprisco.</p> <p>Fecha probable de construcción 1936.</p> | | | | | | |
