Ruta de los  
Búnkeres

Debido a su enclave, el municipio de Los Molinos tuvo un papel protagonista en la Guerra Civil española en el frente de la Sierra de Guadarrama, el más estable de la guerra, pues se mantuvo casi invariable durante el desarrollo del conflicto.

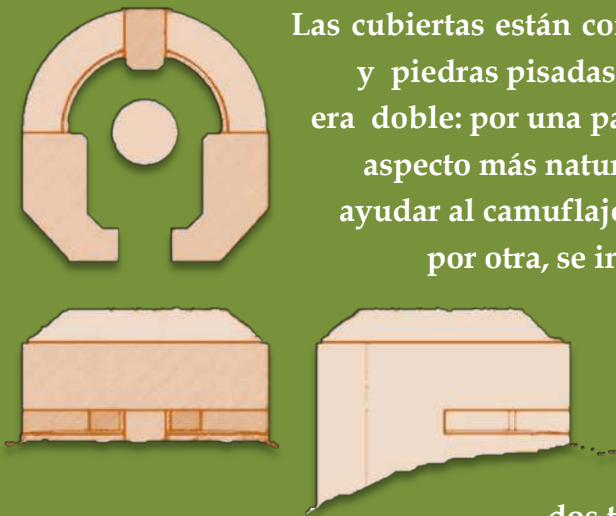
Estas construcciones, debido a su función militar, están realizadas con cemento y hormigón armado en sus muros, de un grosor entre los 50 y los 100 cm y forrados con piedras de la zona. En el frente se encuentran las troneras, que eran las aberturas desde las que disparaban los soldados, cubriendo prácticamente un arco de 180°. En el centro tenían un cilindro que servía para apoyar la ametralladora.

Las cubiertas están construidas con cemento y piedras pisadas de la zona. El objetivo era doble: por una parte buscaban darle un aspecto más natural para, de esta forma, ayudar al camuflaje de la construcción; y, por otra, se intentaba proteger de los impactos artilleros.

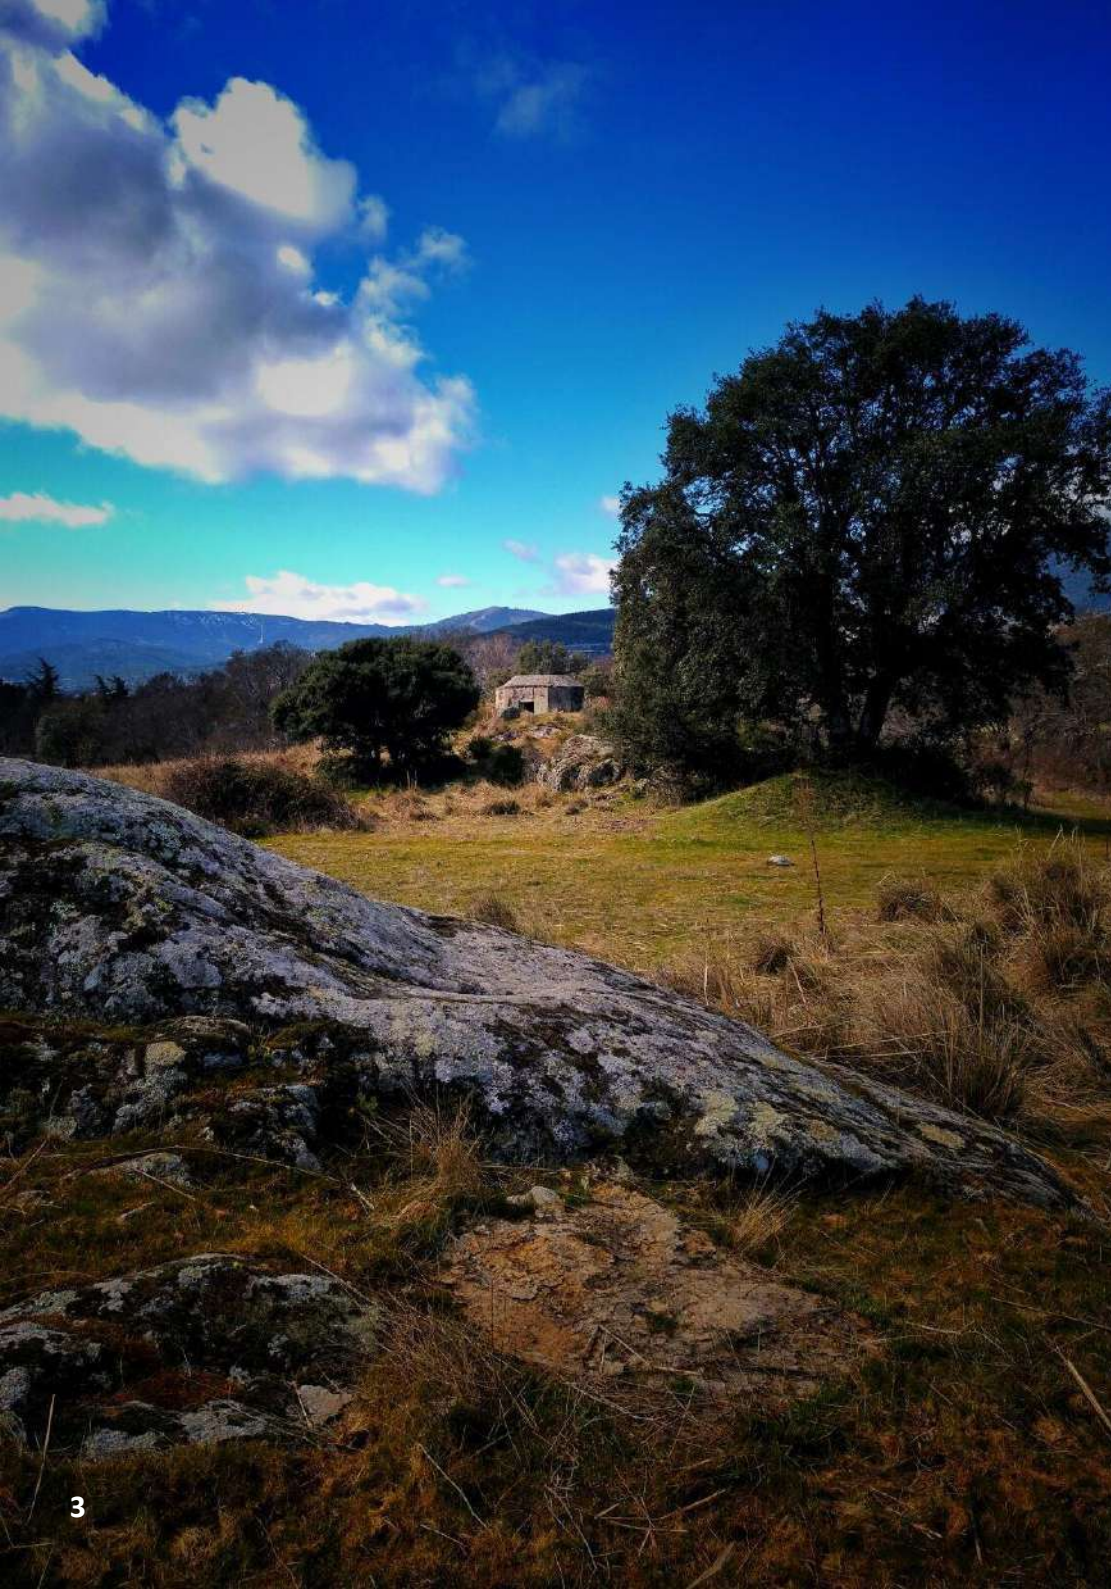
# 1. Los Huertos

De nuevo se accede a esta casamata por una trinchera poco marcada. Su estado de conservación es muy bueno, si bien sus troneras han sido cegadas con piedras y se ha colocado una puerta metálica en la entrada para impedir el acceso al interior.

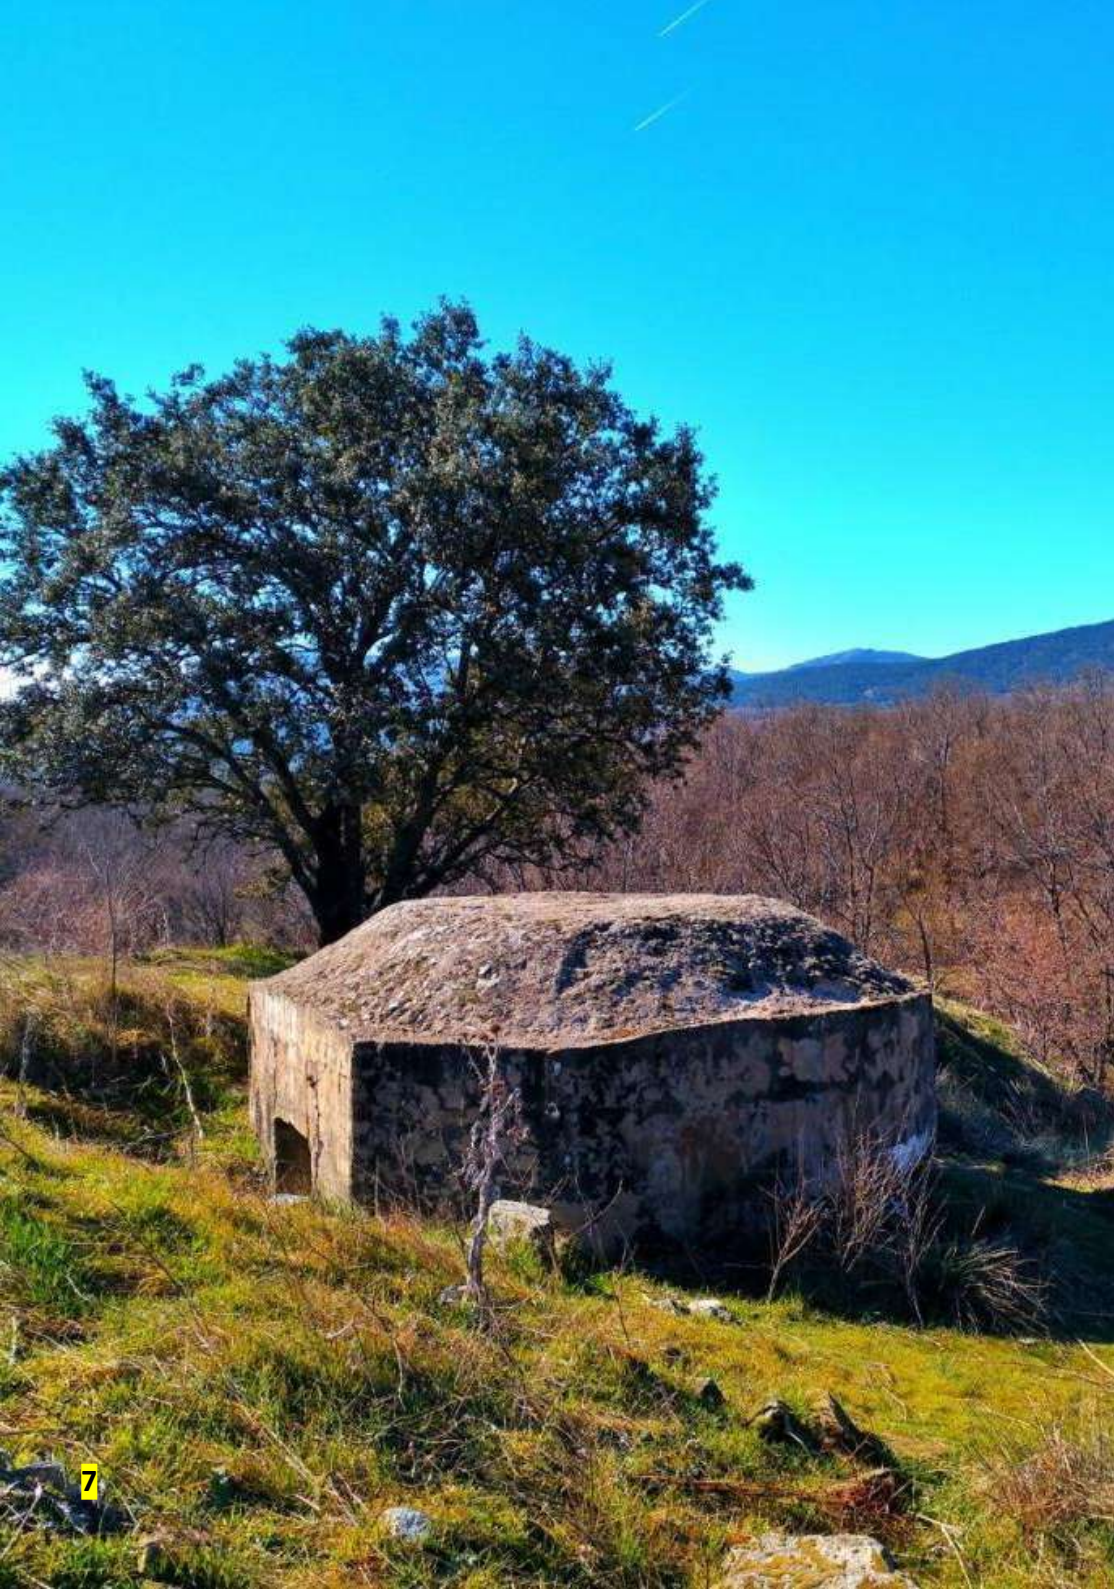
### 3. Majaltobar

Esta casamata, a pesar de pertenecer a este grupo de las mejor conservadas de la segunda línea, se encuentra en parte enterrada por escombros. Por otro lado, de nuevo en la zona superior, se puede advertir una zona socavada, lo que hace pensar en el impacto de un proyectil.

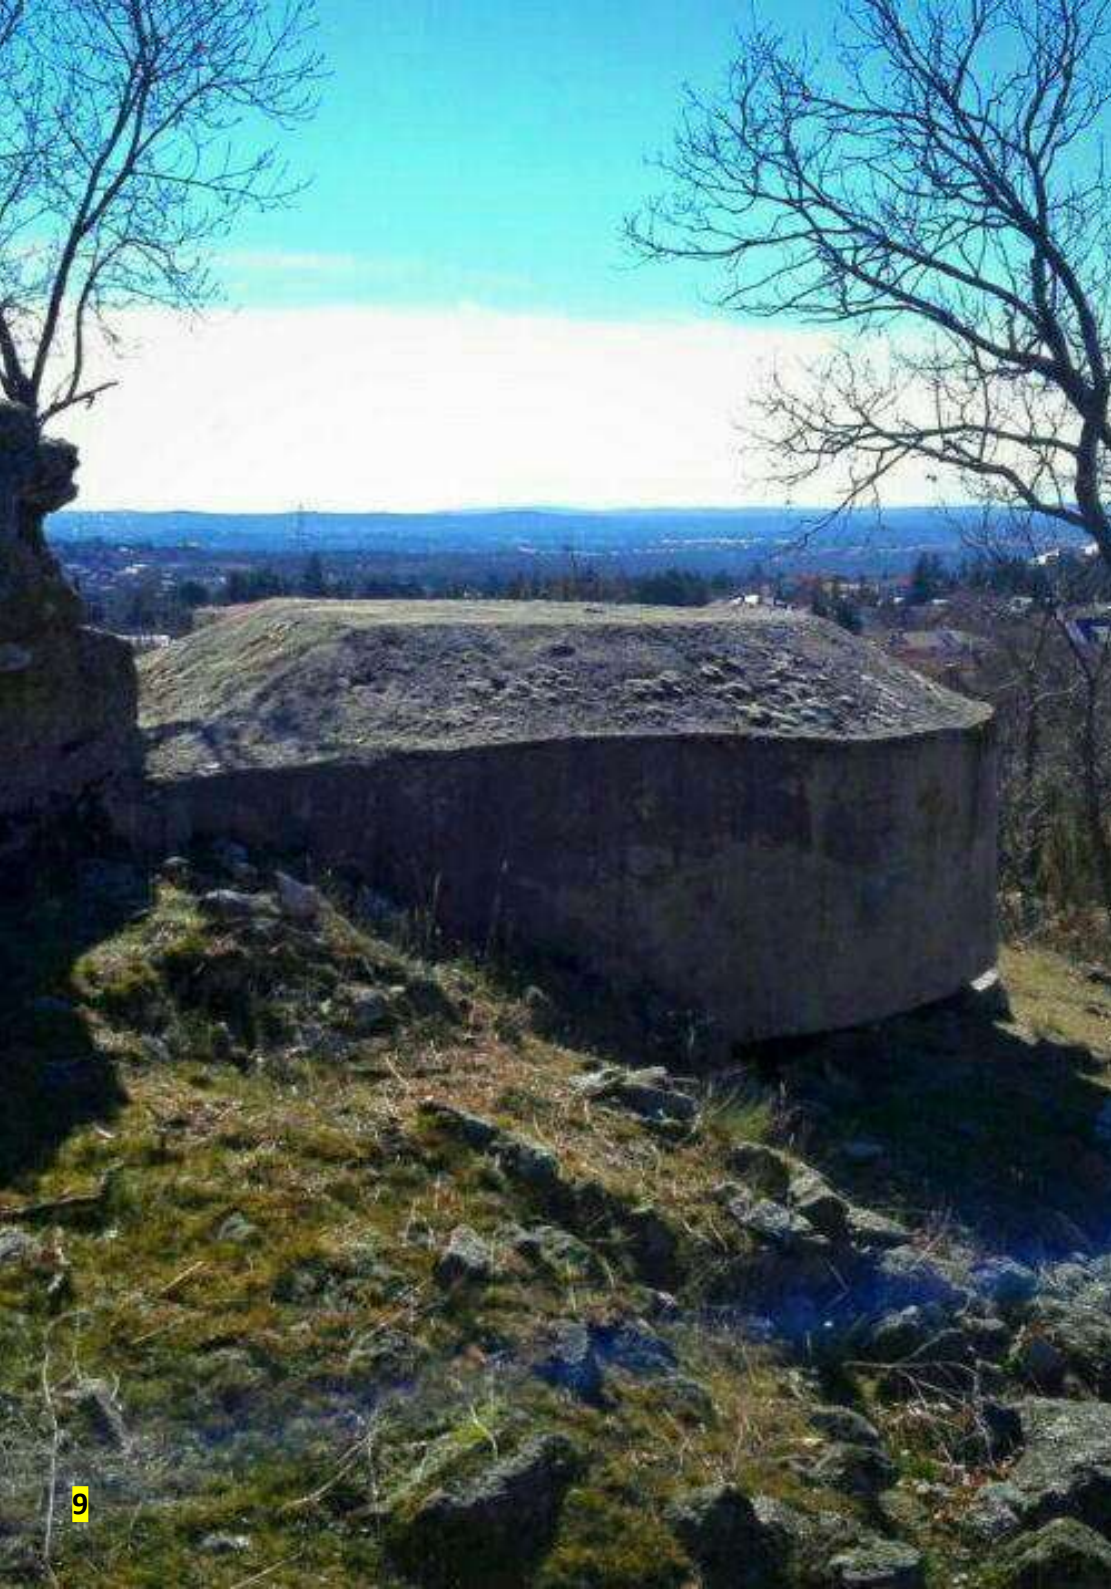
## 4. Matamaillo

En los alrededores de este búnker podemos observar toda una red de trincheras de la guerra. De hecho, para acceder a la misma de nuevo tiene que ser por una trinchera excavada en parte en la roca. En la zona superior también se puede advertir la existencia de una zona socavada, a consecuencia del impacto de un proyectil.

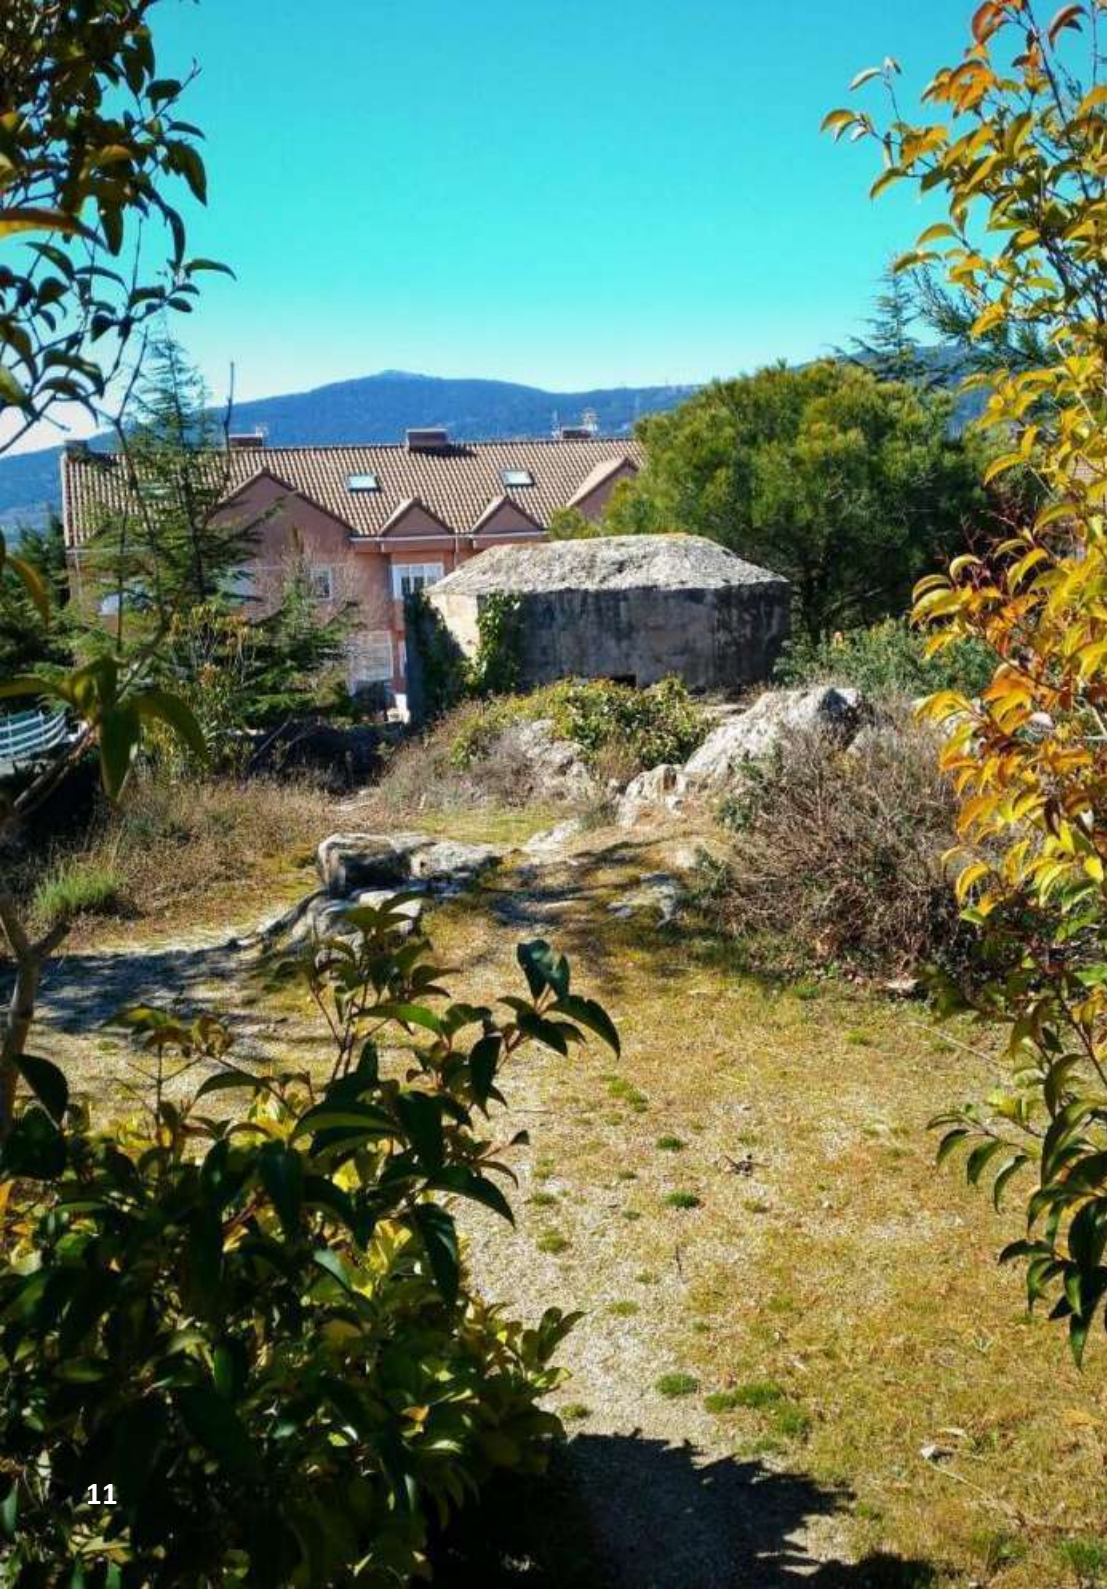
## 5. Balcón de La Peñota

Esta casamata forma parte de este grupo de búnkeres de los años 1938-1939 mejor conservados, aunque está pintada con grafitis que deslucen su aspecto. Su tipología es la misma que poseen las demás casamatas de esta segunda línea del frente.

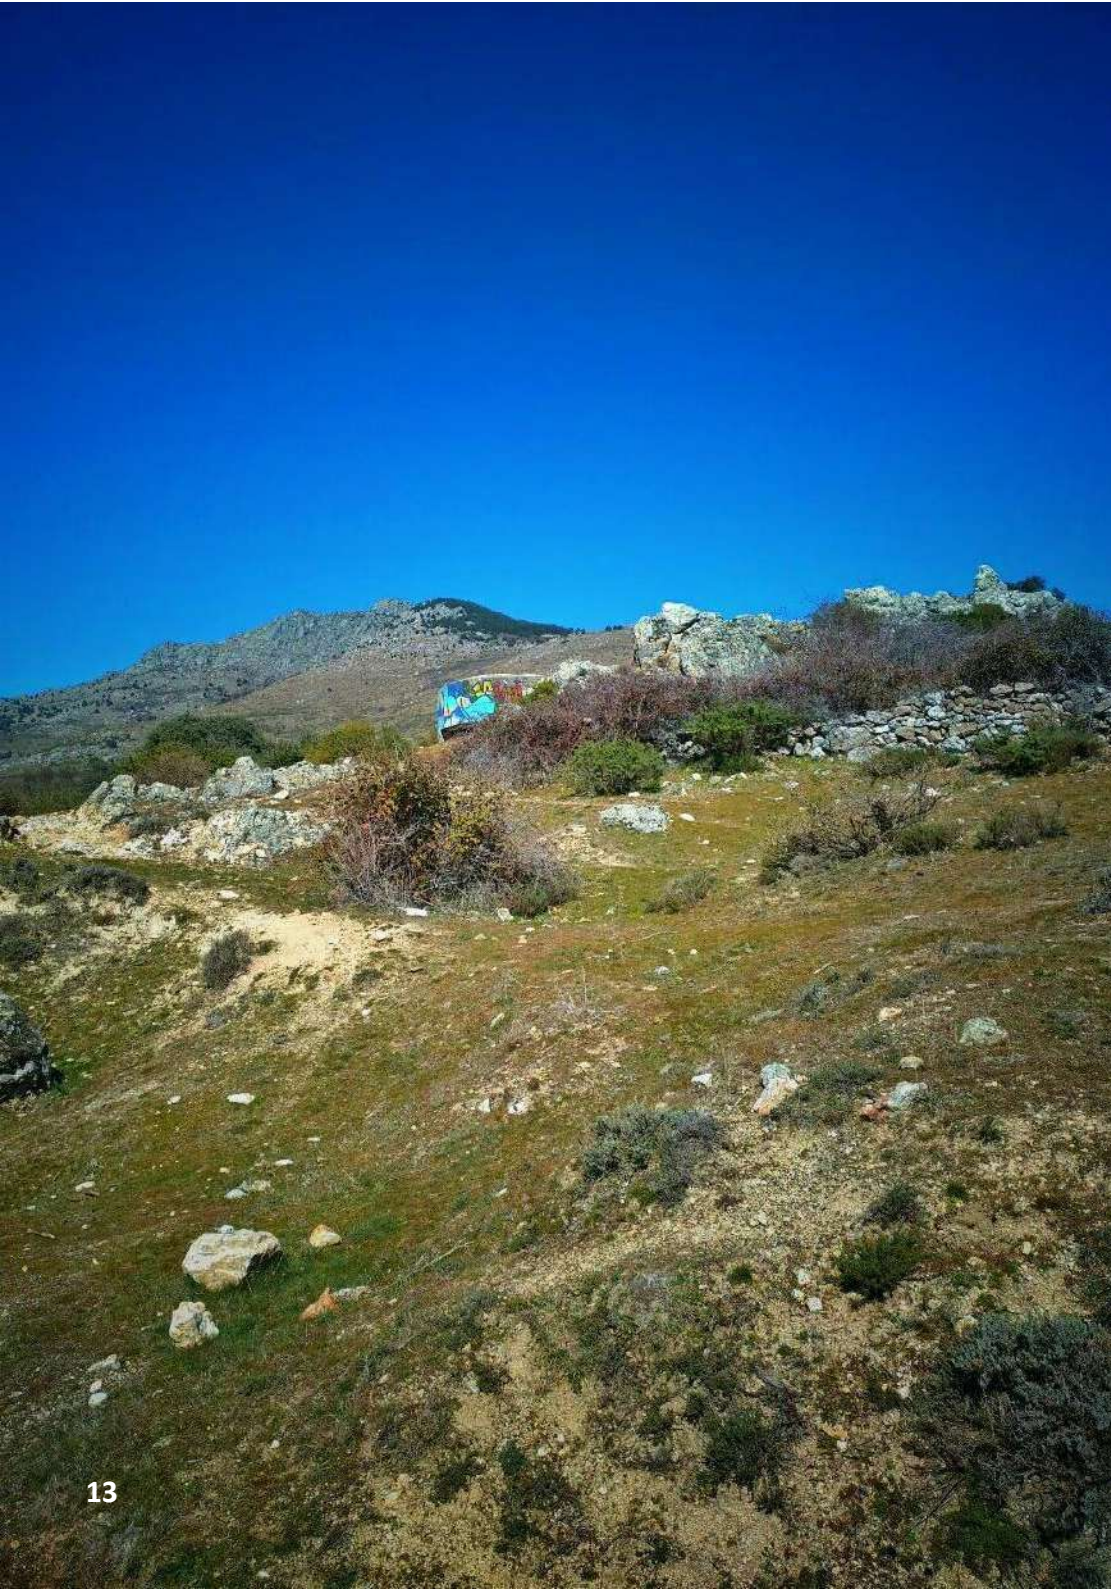
## 6. Los Veneros

Este búnker pertenece al grupo de los seis mejor conservados. Es el más elevado y, posiblemente, uno de los últimos que construyó el Ejército Popular de la República, ya que se acabó su construcción en enero o febrero de 1939. Un rasgo identificativo de esta casamata es que, en la parte frontal, tiene grabada en el hormigón la inscripción: «AÑO 1939», con la 'ñ' puesta al revés, una práctica habitual en la época en algunos medios de propaganda política, como las pancartas.

Se pueden observar en ella otros grabados en la base de las troneras y en la parte superior, si bien todos ellos son posteriores. También se pueden observar en el techo las pisadas de botas para favorecer su aspecto irregular y ayudar a su camuflaje.

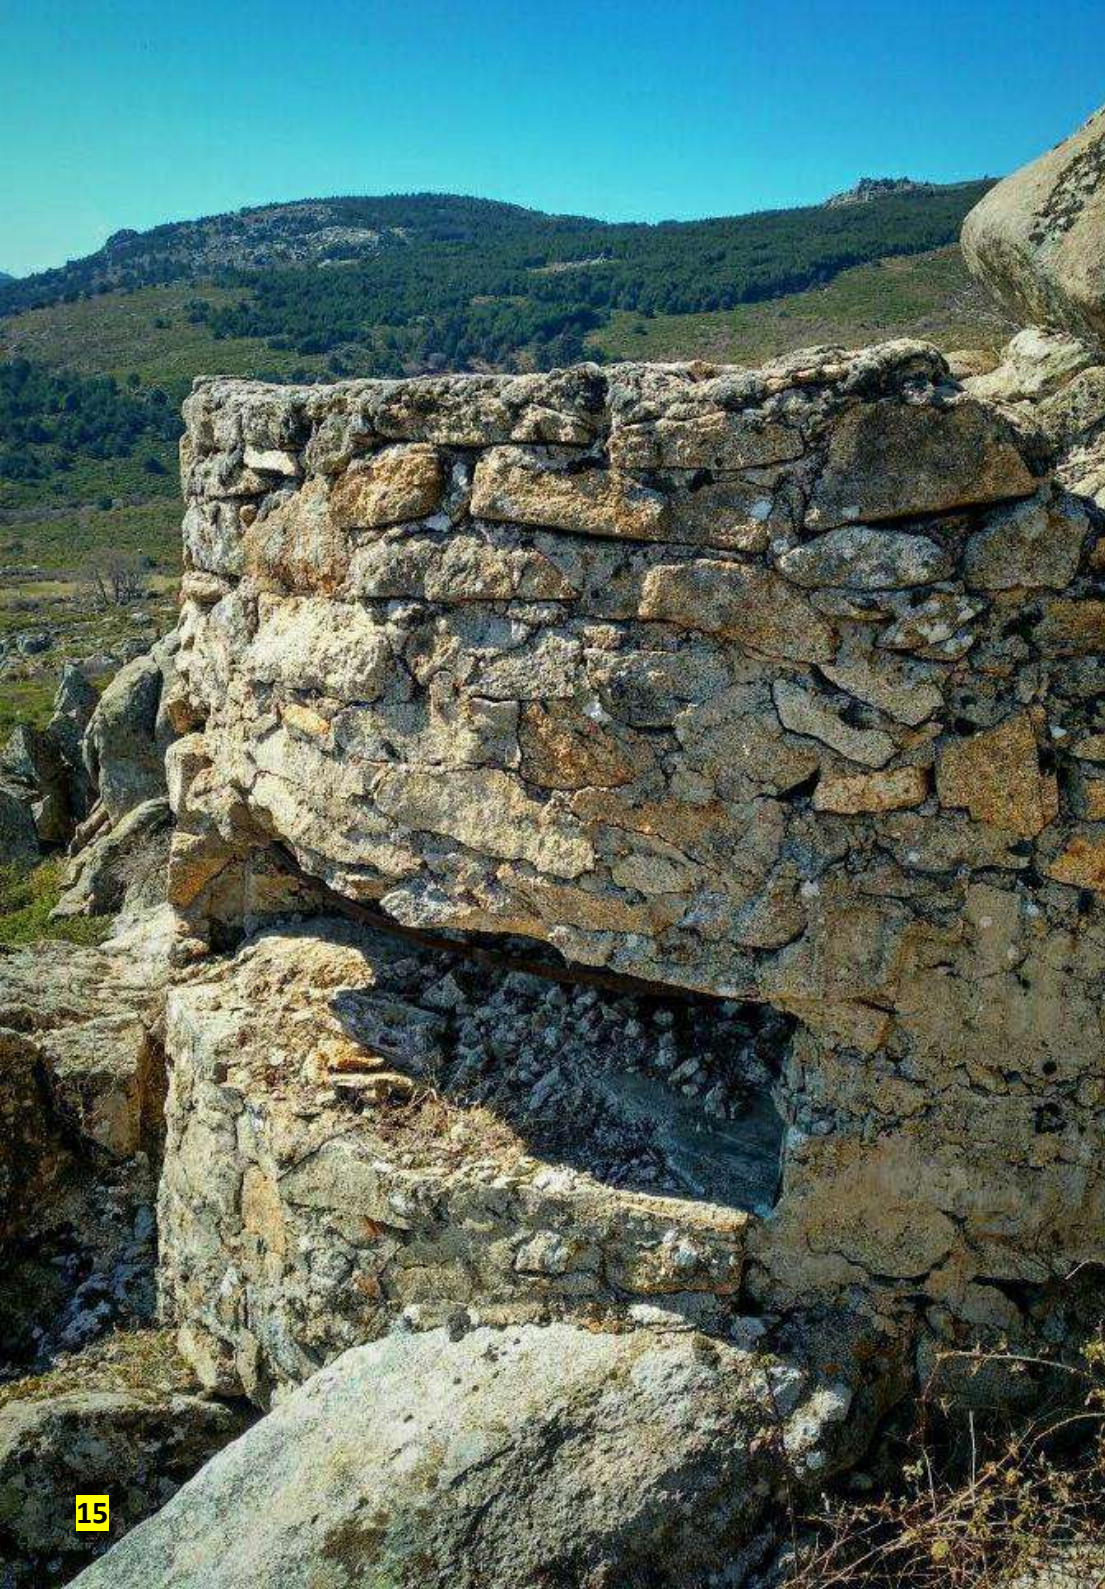
## 7. Majalcamacho

Esta casamata, perteneciente al grupo de los cuatro búnkeres más antiguos, fue probablemente explosionada desde su interior tras la finalización del conflicto, tal y como evidencian los restos del material de construcción que se encuentran en los alrededores. El objetivo de esta práctica era recuperar el acero, de gran calidad, de los proyectiles aún sin explosionar. Por este motivo, estas cuatro construcciones se hallan en peor estado que las otras seis, y en este caso falta la parte posterior y el techo. En las proximidades, a unos 10 m, se encuentra el faldón de otra casamata también explosionada.

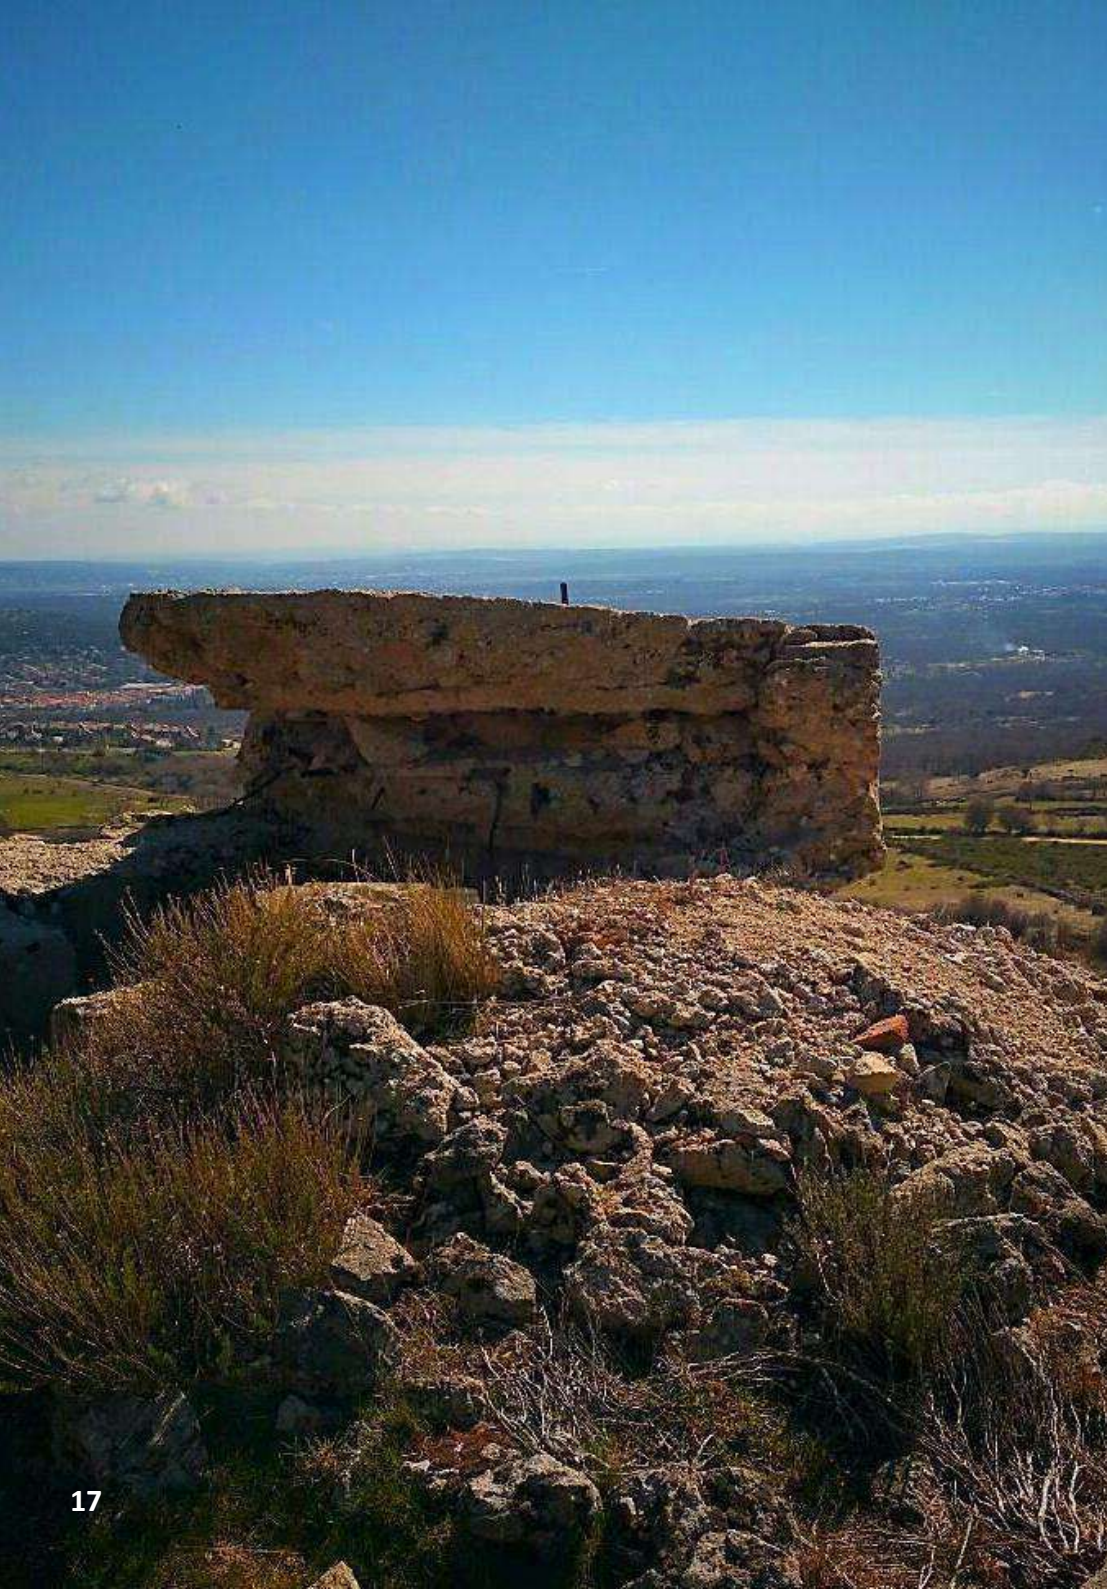
## 8. Barranco de Las Encinillas

Esta casamata también fue explosionada, como la anterior, tal y como se puede observar por los restos de hormigón esparcidos por la zona. El faldón es de hormigón y carece de la parte posterior. El techo, al que le falta una parte, está compuesto de cemento y piedras.

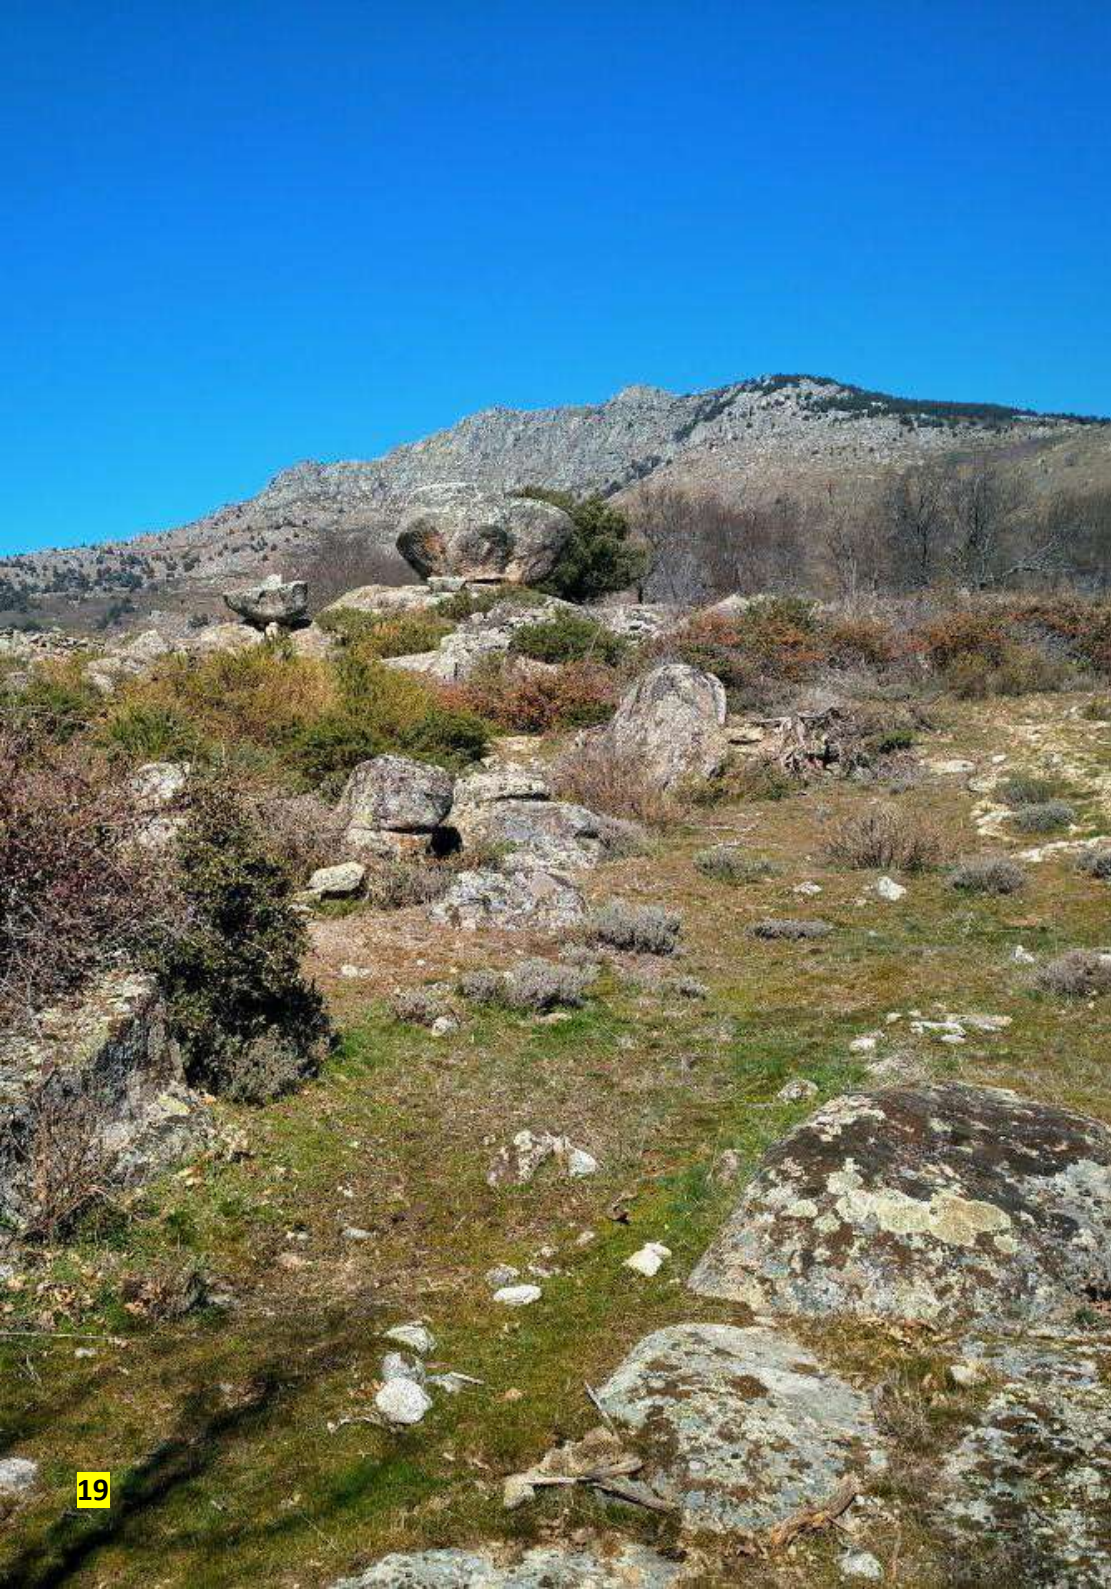
## 9. Las Encinillas

Esta casamata, a diferencia de las demás de este segundo tramo, se encuentra en muy buen estado de conservación debido a que no fue volada y es poco conocida. Por este motivo, a travé de esta se ha podido analizar la tipología del techo de estas cuatro construcciones. Consiste en una cubierta plana e inclinada con la sujeción de los troncos en el interior, hoy en día calcinados, ayudados por dos vigas de hierro que refuerzan la techumbre. También se puede observar en la zona superior una barra de hierro que podría servir para colgar las redes de camuflaje.

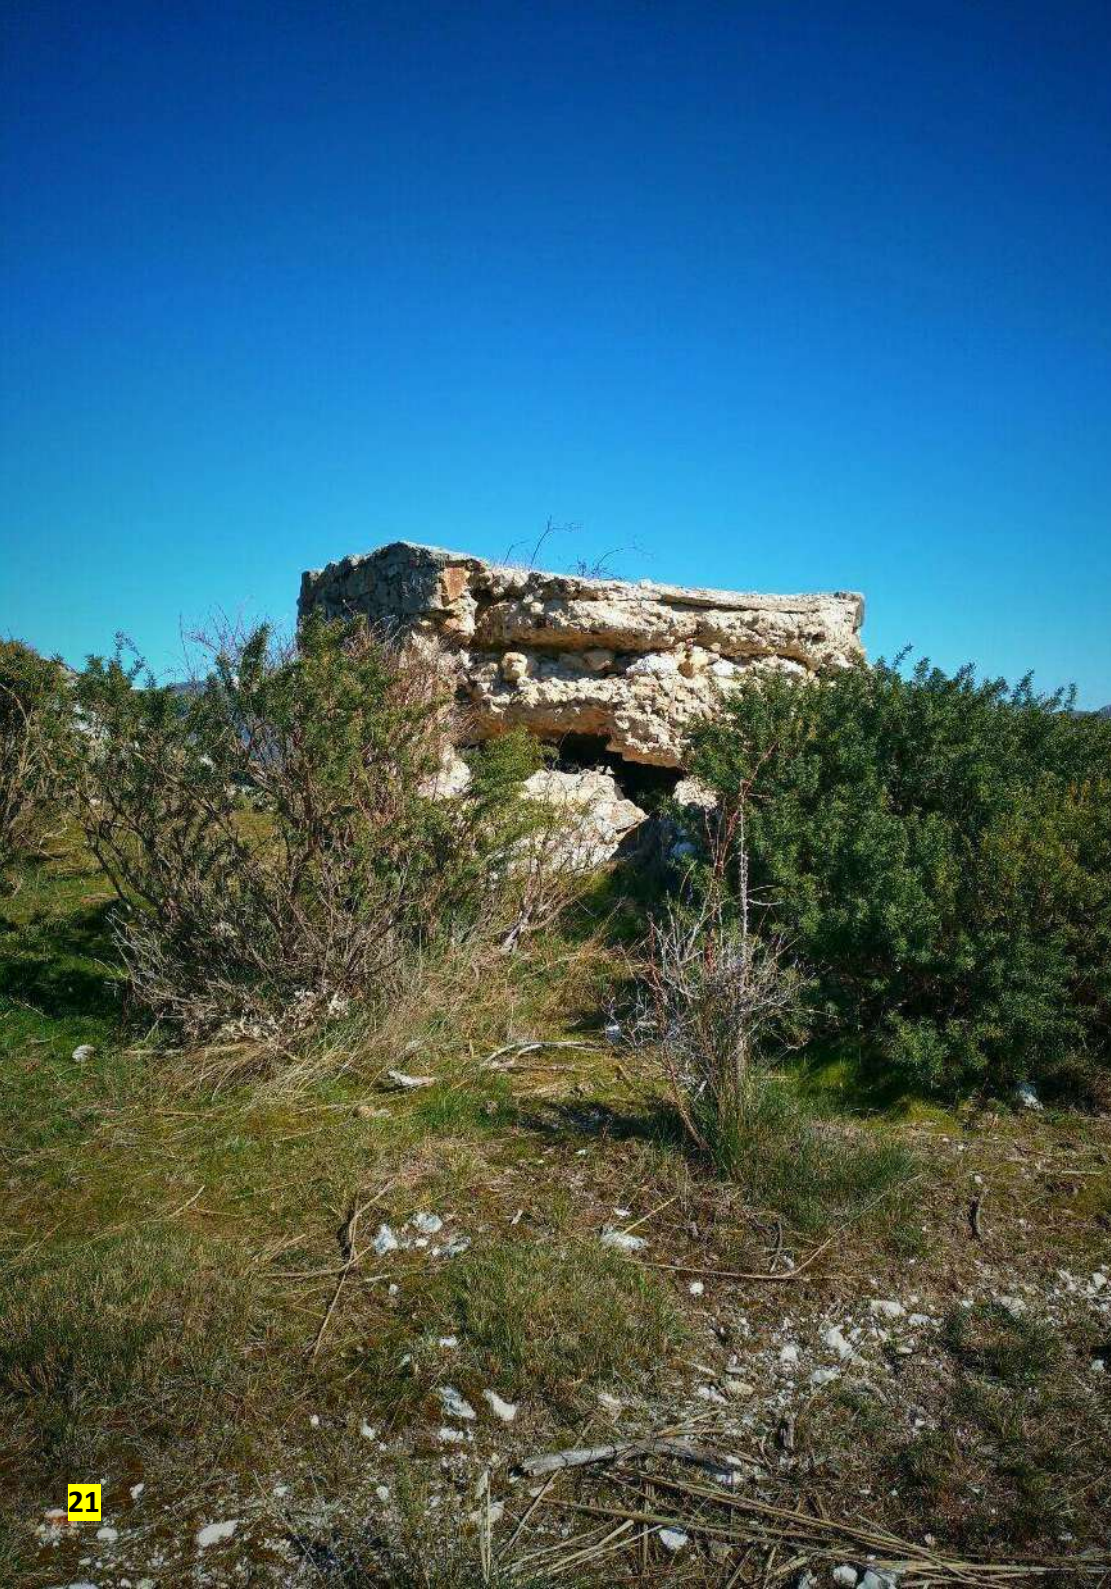
## 10. La Molinera

Esta casamata está situada en una línea en la que se encuentran una gran cantidad de trazos de trincheras, destacando la que hay excavada en la roca, en buen estado de conservación, que da acceso al búnker. Su frente está derruido en grandes fragmentos que se pueden observar esparcidos en el suelo. Sin embargo, la trasera se encuentra en buenas condiciones.

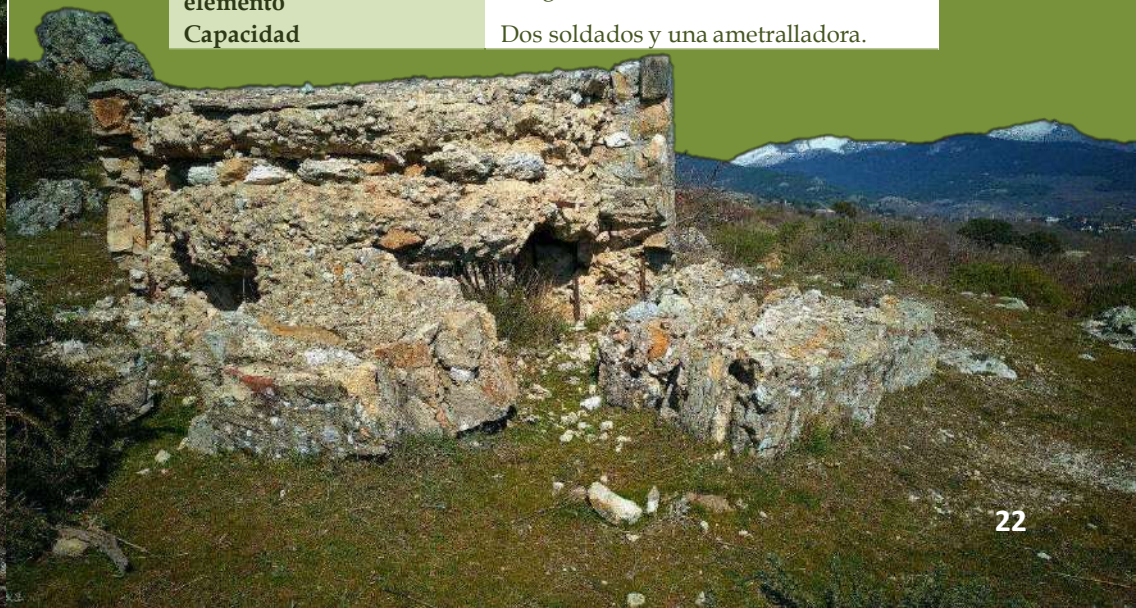
Su situación estratégica es bastante cuestionable, pues no se sitúa a mitad de una ladera, tal y como se solía hacer para que no fuesen visibles. Además, se encuentra detrás del búnker de Los Veneros, lo que la hace estar muy expuesta y carecer del elemento sorpresa.
